① 広島の二葉山トンネル 工事遅延の背景と問題点

～堅硬な花崗岩の岩盤に直径13.67mの巨大欠陥マシン～

越智 秀二(二葉山トンネルを考える市民の会)

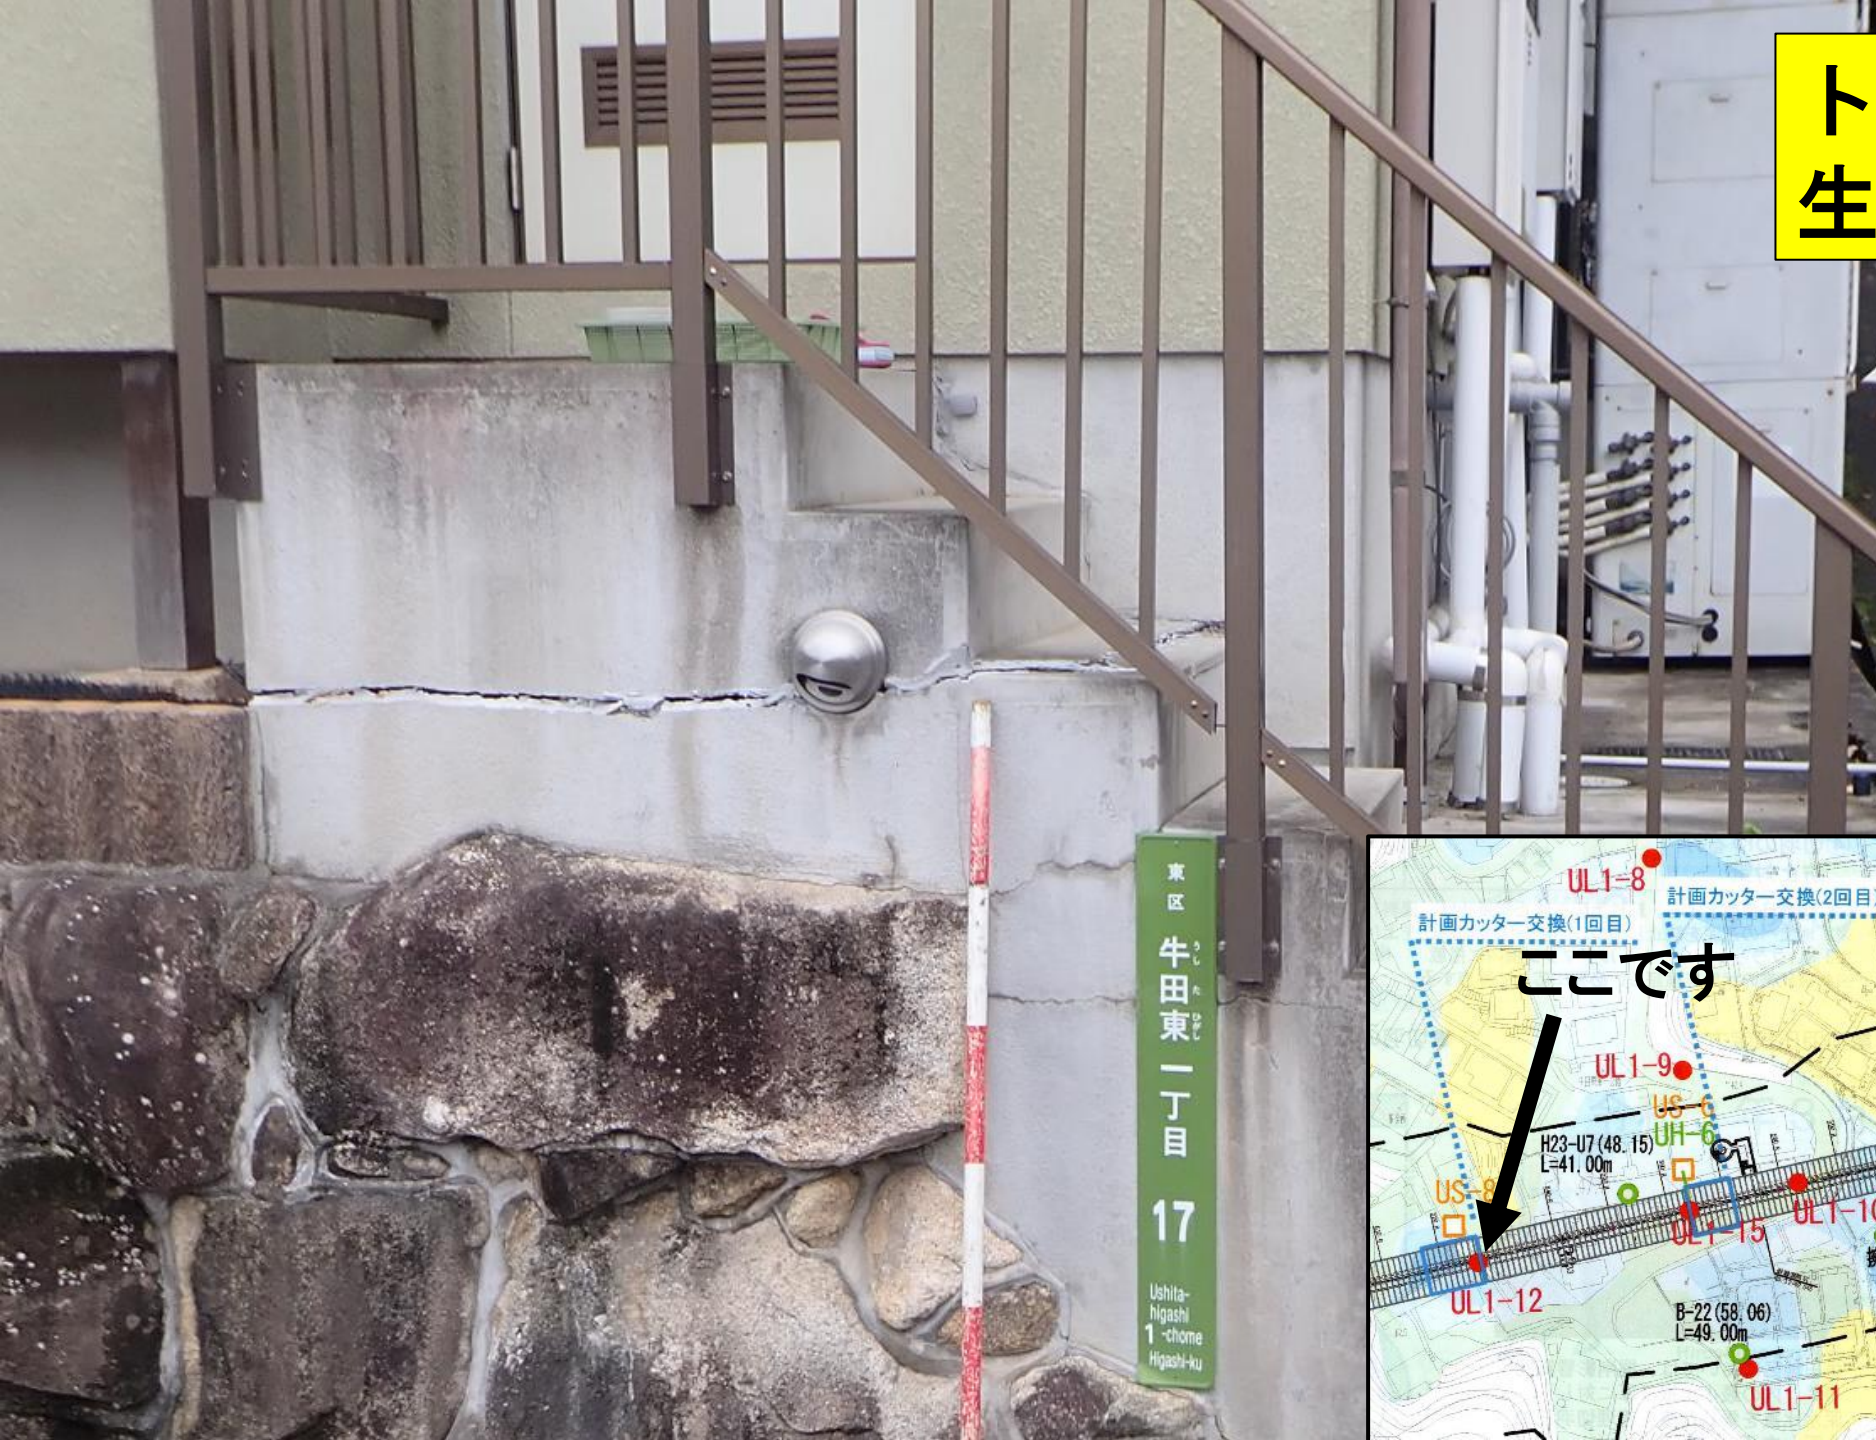
トンネル直上で 生じたひび割れ

2022年8月には発生

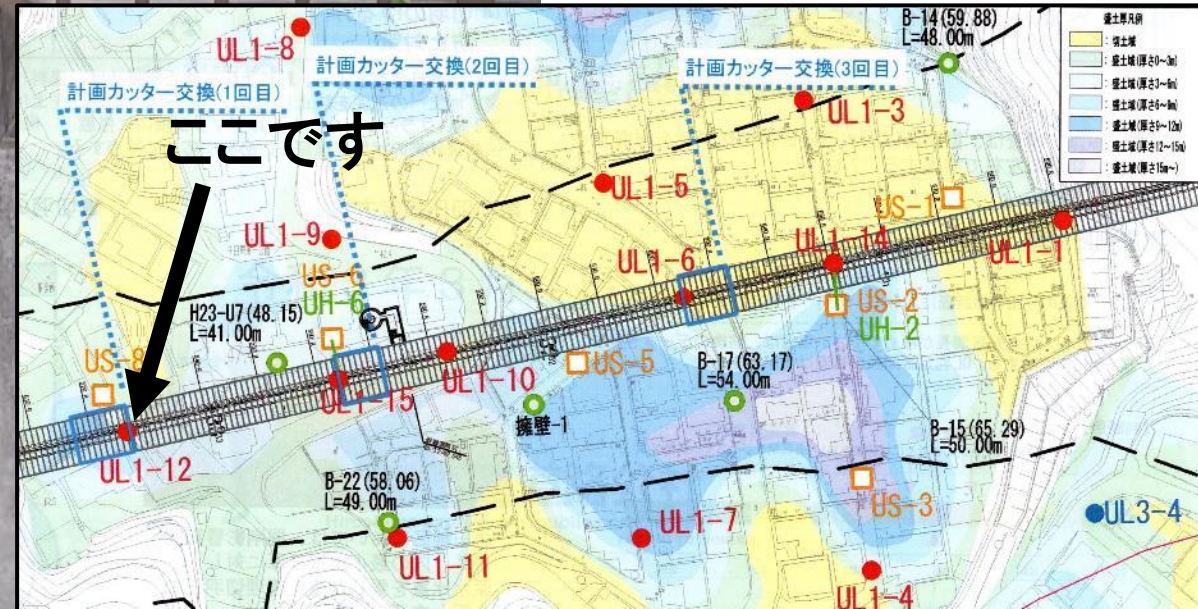
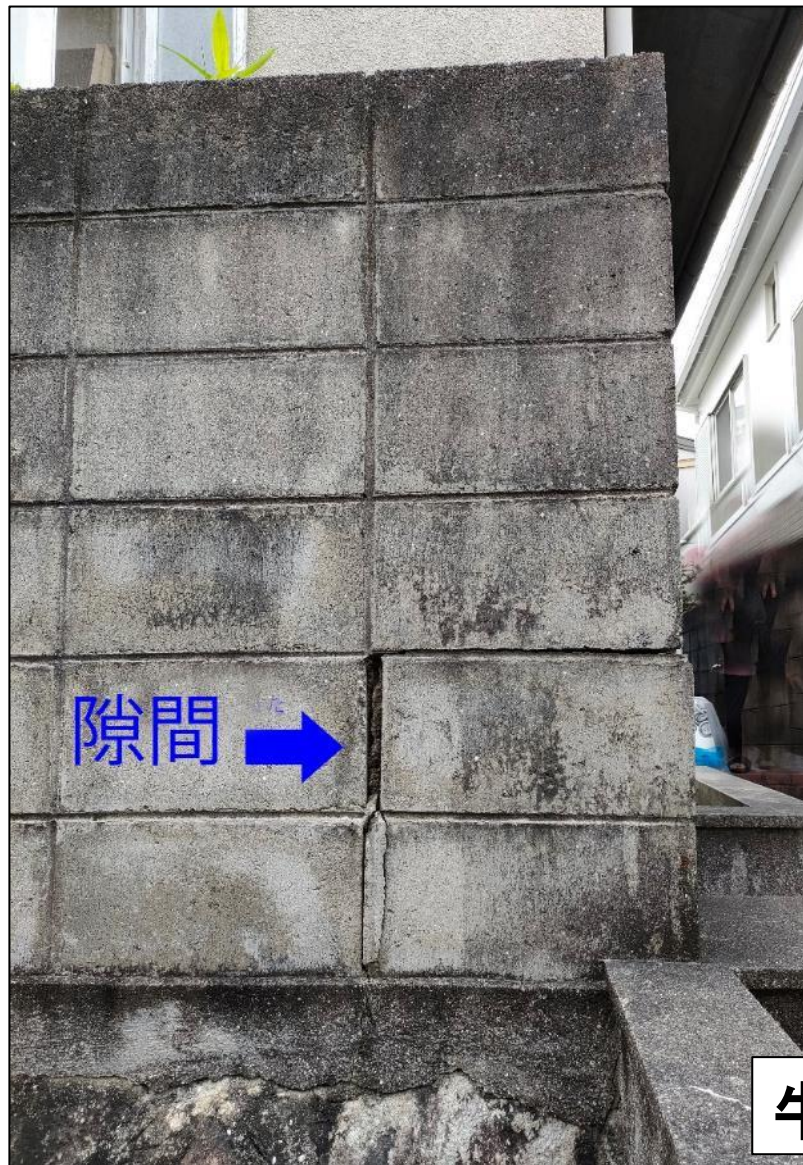
東区
牛田東一丁目
17
Ushita-higashi
1-chome
Higashi-ku

外壁などに亀裂等発生

水漏れは写真が撮れていない

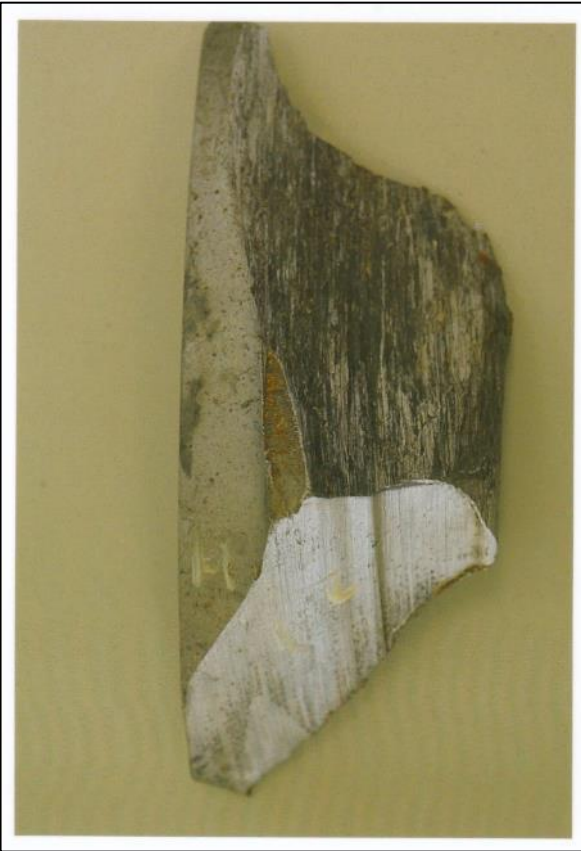
壊れたシールドマシン

壊れたのはすべて17インチのカッターだったにもかかわらず、施工管理委員会では、一人の委員もカッターの強度に疑問もクレームもつけなかった。

欠けた刃

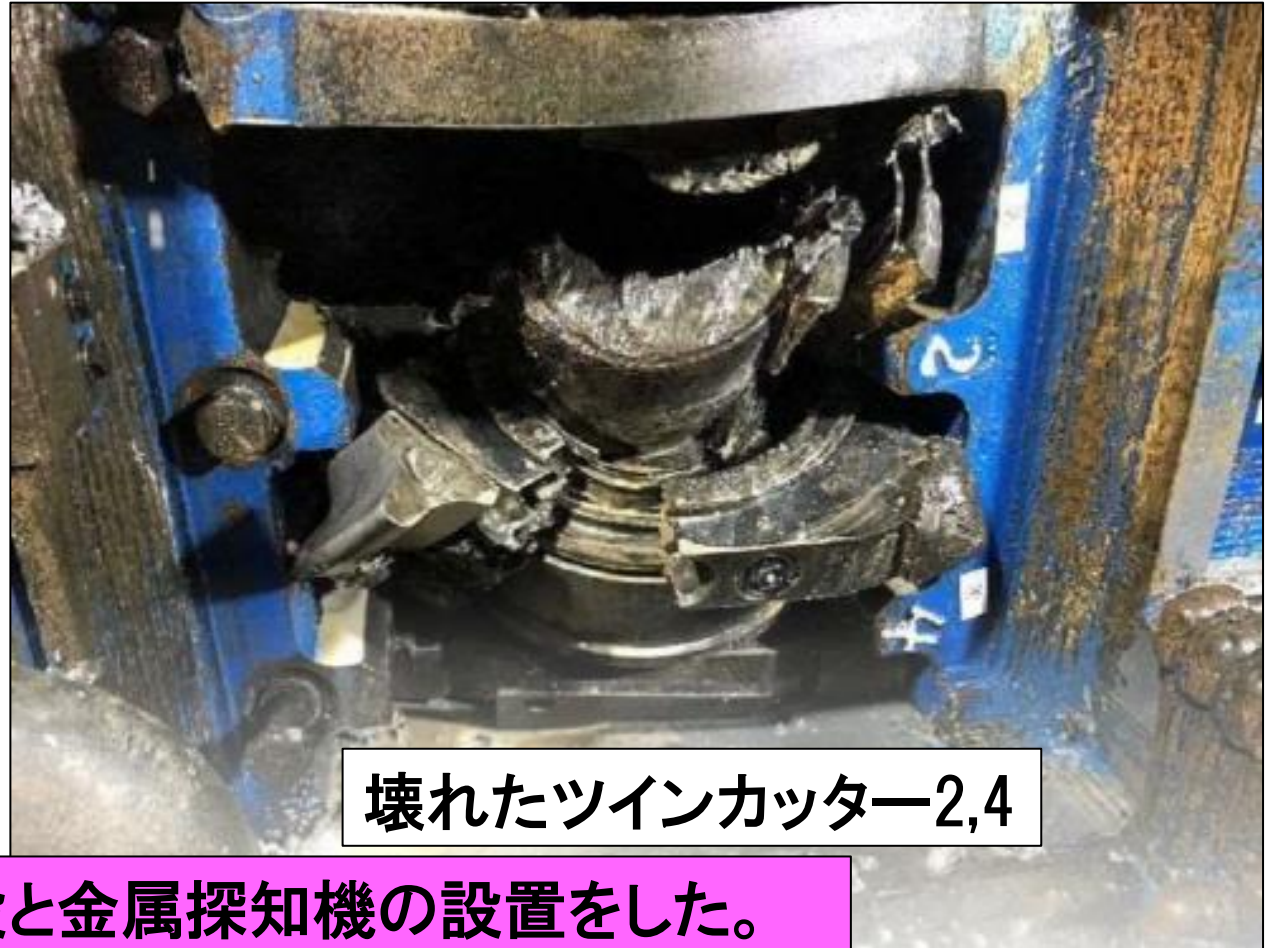
壊れた17インチのディスクカッター

壊れたツインカッター2,4

カッターが壊れているのが分かっていたのに、5回もマシンを岩盤に押し付けて壊してしまっただけで、結果、カッターを取り付けている面を直径2m、深さ27cmも削り込んだ。

摩耗検知ビットの増設と金属探知機の設置をした。このあと、摩耗検知ビットが次々壊れた。

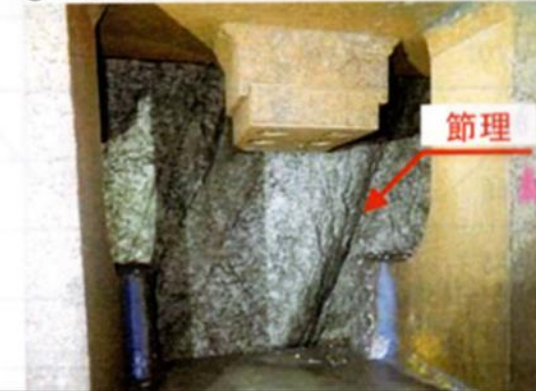
⑤ 節理

2018年12月に
起こした面板損傷事
故では、その原因の
一つに節理の問題を
挙げた。

事業者は花崗岩中の節理(亀裂)を想定していなかった。

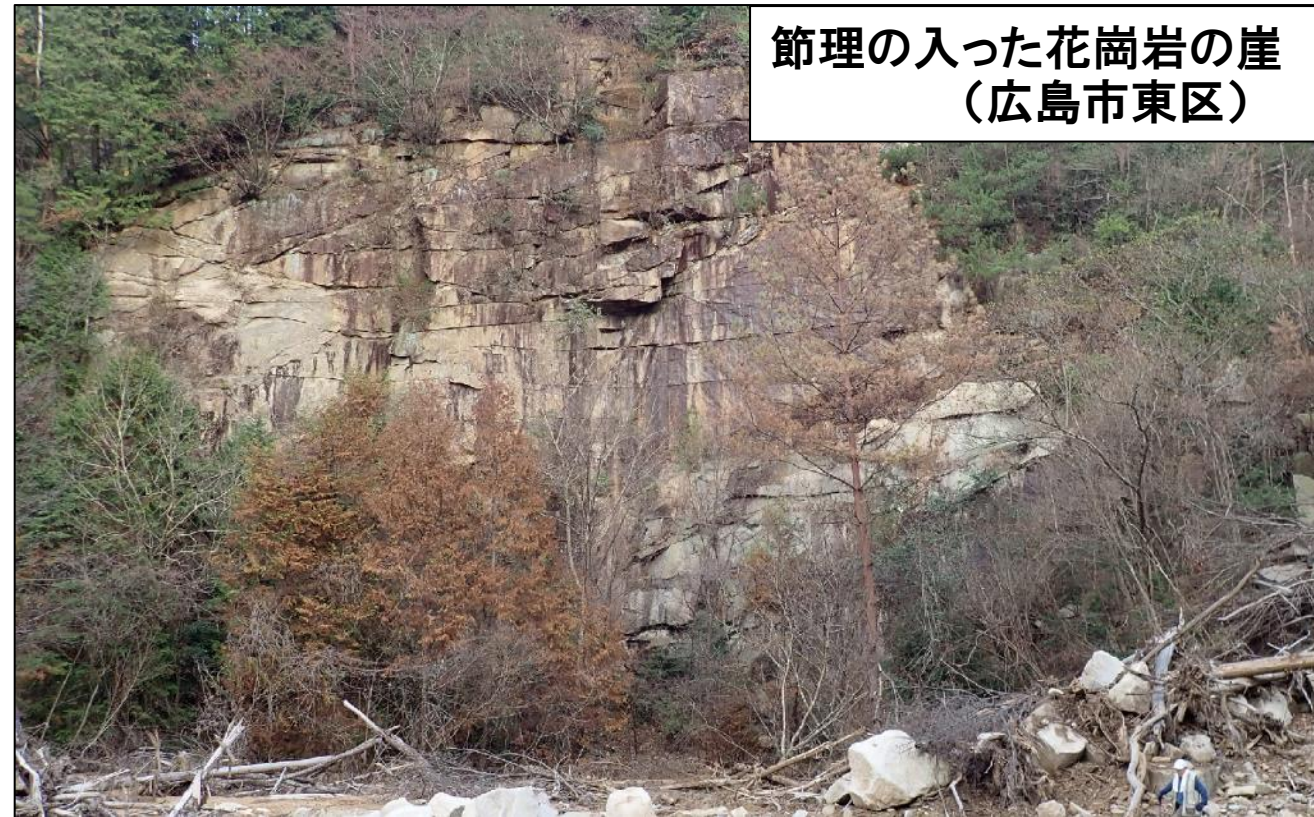
節理の入った花崗岩の崖
(広島市東区)

花崗岩は、潜在的に亀裂が発生しやすい(シーティング節理)にもかかわらず、事業者側は二葉山の花崗岩は「節理が発達していない堅硬な岩質」としていた。

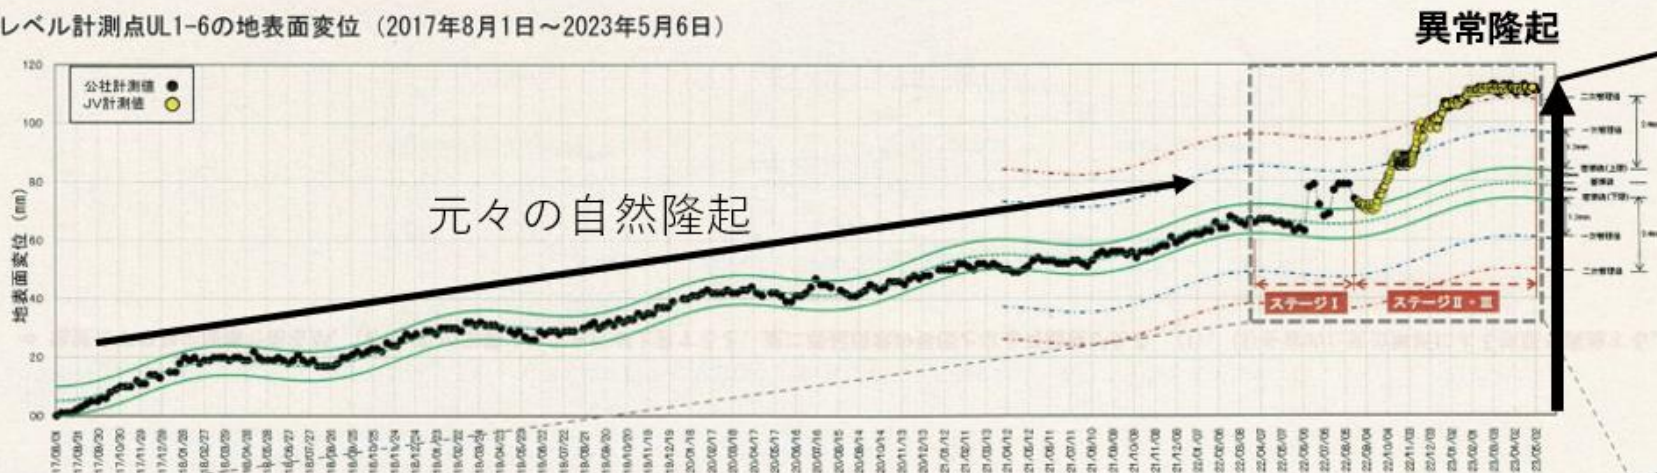
2017年8月からの
総隆起量は11mm余

基準線からの隆起が
二次管理値の2.4mm
を超えたのでマシンを
停止した。

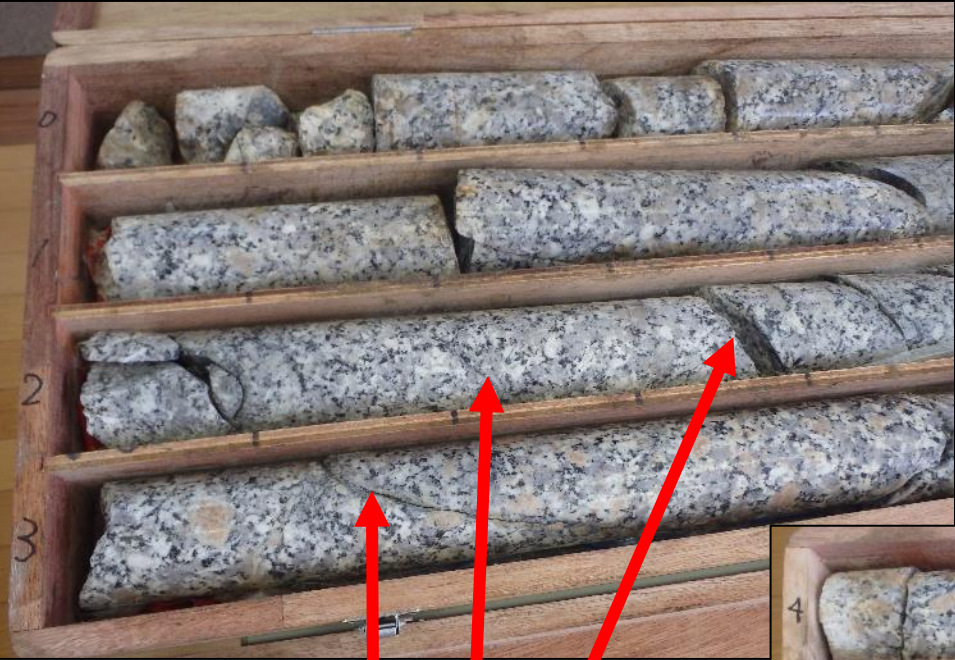
649Rでのボーリング試料

脆性脈

断層ガウジ(粘土)はほとんど見られないが、幅1mm弱～数mmの脆性脈(脈状の破碎部)が多数あり。岩石は硬いが岩盤としてはもろい。堅硬な岩盤ではあるが、不規則に割れやすい為岩盤表面に不規則な凹凸が発生しやすく、その凸部にカッターが直接当たることで大きな力がカッターに加わり破損しやすくなると考えられる。風化が進むと脆性脈にそって崩壊が進み、崩れやすくなり、二葉山と尾長山の間鞍部が形成されたと考えられる。

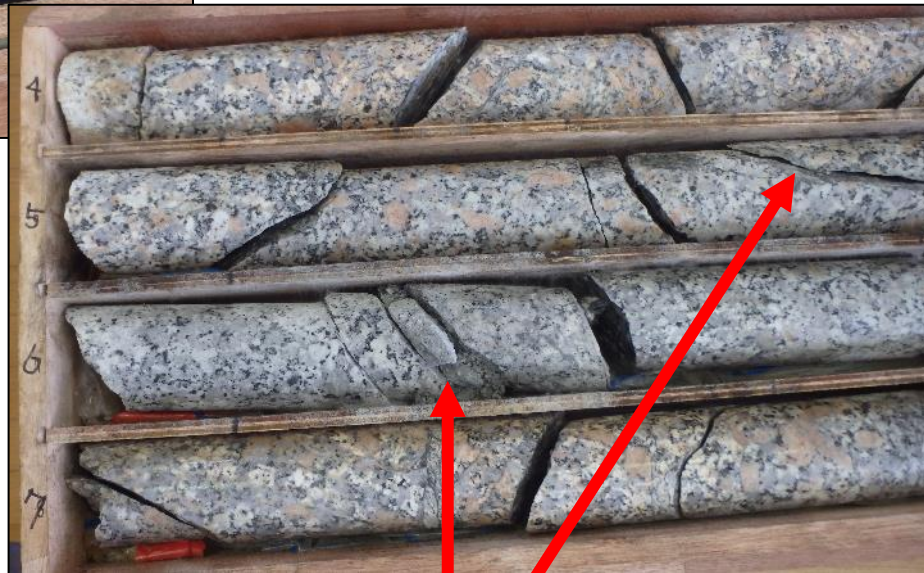
脆性脈

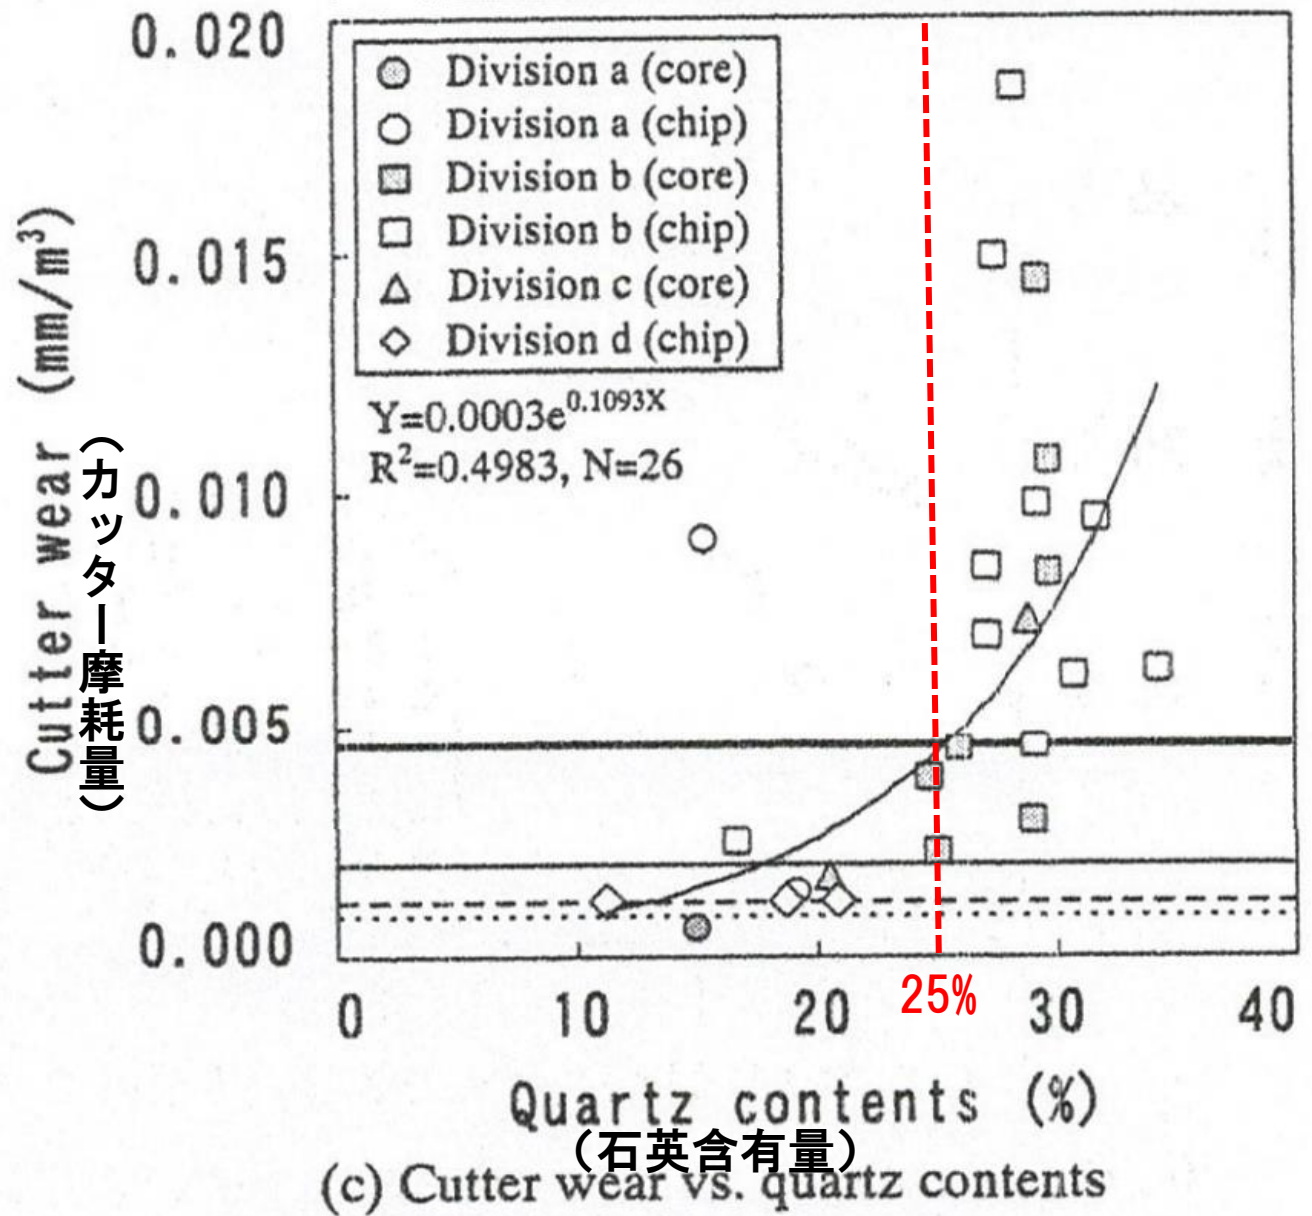
カッターの摩耗量は
石英の含有量が関係

25%を超えると、
摩耗量は急激に増加
