原発事故の後始末～「燃料デブリ取り出し」ありきではない、もう一つの選択肢とは

燃料デブリの試験取り出し は今どうなっているのか (15分)

まさのあつこ (ジャーナリスト)

日時: 2024年9月27日 (金)

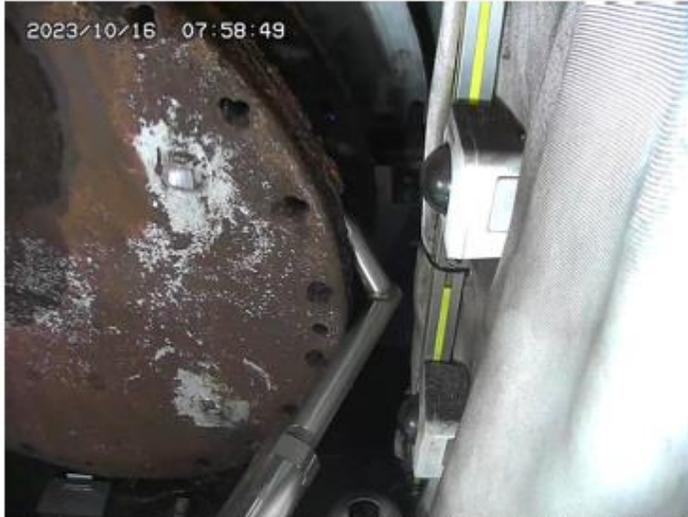
図1. X-6ペネハッチの開放作業前の状況

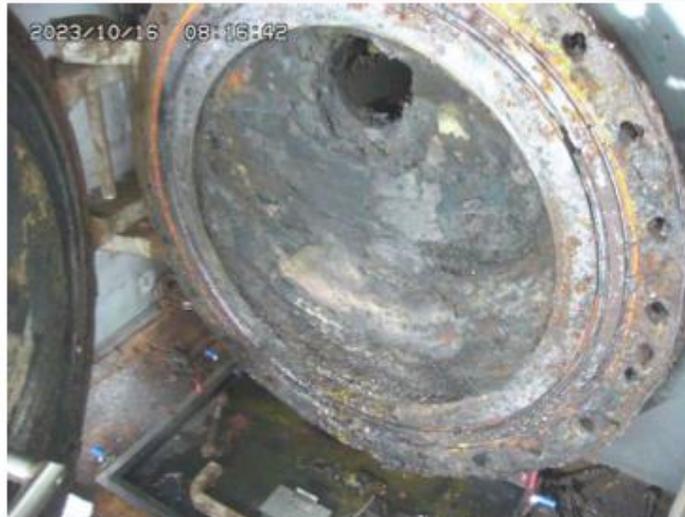
図2.X-6ペネハッチの開放作業中の状況

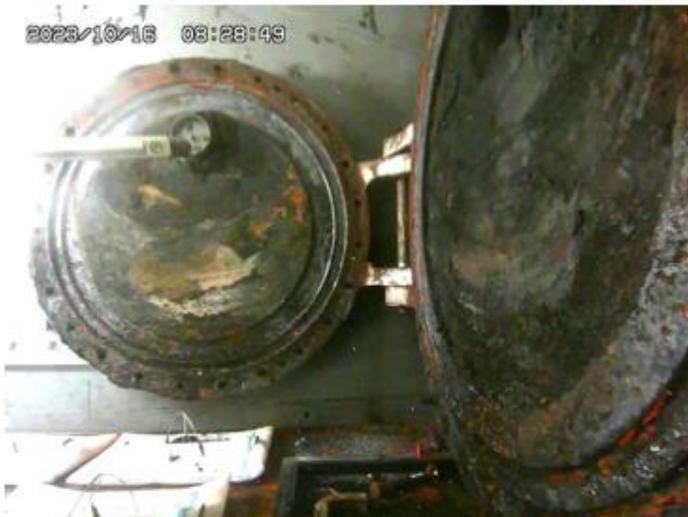
図3.X-6ペネハッチの開放後の状況①
(X-6ペネを右側から見た状況 左がハッチ(蓋))

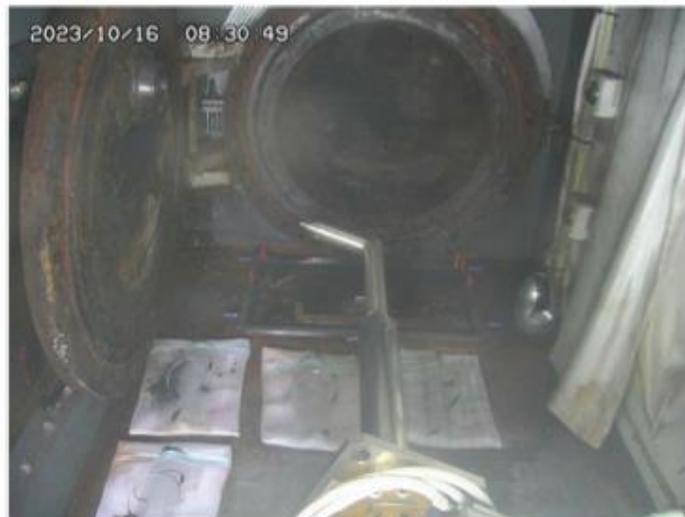
図4.X-6ペネハッチの開放後の状況②
(X-6ペネを正面から見た状況 左がハッチ(蓋))

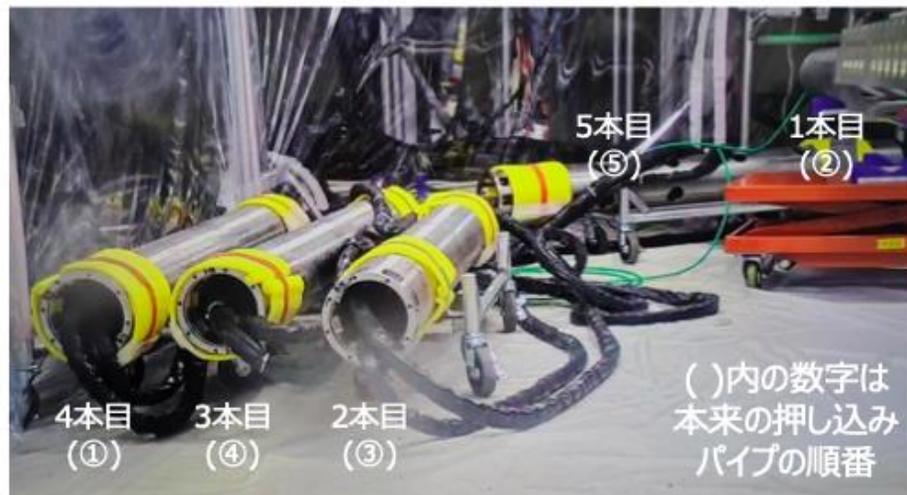
- 2号機燃料デブリ試験的取り出し作業について、本日（8月22日）午前7時49分にテレスコ式装置のガイドパイプを挿入しております。
- その後、ガイドパイプが隔離弁手前まで進み、押し込みパイプの1本目（全5本中の1本目）の接続準備をしていたところ、現場の最終チェックにおいて、押し込みパイプ1本目が、計画していた順番のものと異なることを確認したことから、本日は、隔離弁手前までの作業としております。（本日の作業は午前8時53分まで実施）
- 現場を調査したところ、本来、1本目の位置にあるべき押し込みパイプが、4本目の位置にあったことを確認しました。
- 現在、本事案が発生した要因を確認しております。今後、必要となる作業について、手順を含め確認・整理を行ってまいります。
- 今後の対応については、改めてお知らせさせていただきます。

押し込みパイプの設置状況

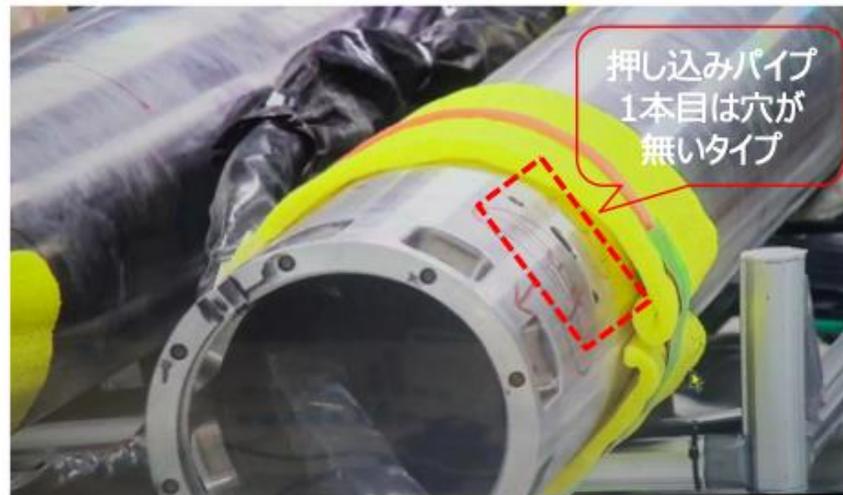
参考：2本目（③）の押し込みパイプの先端部分

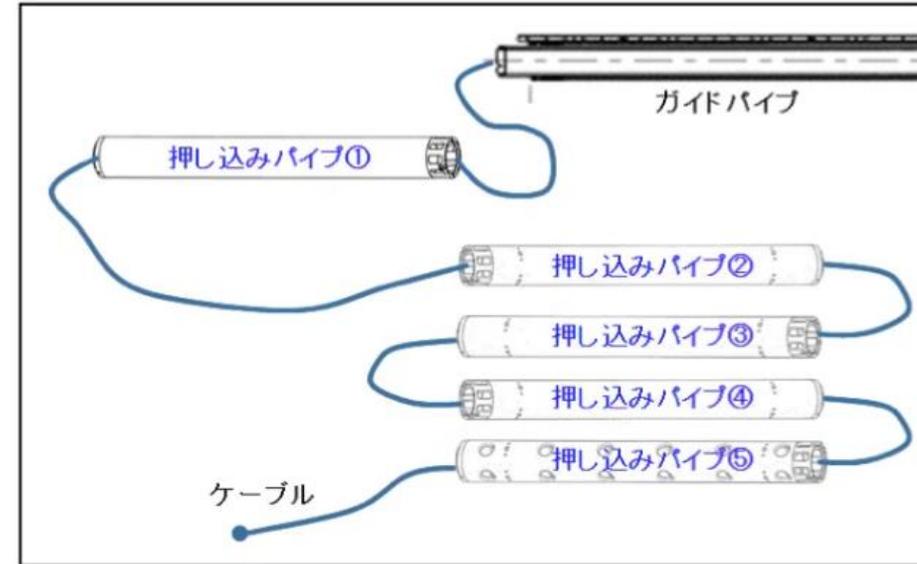
本当はこうなるべきところ

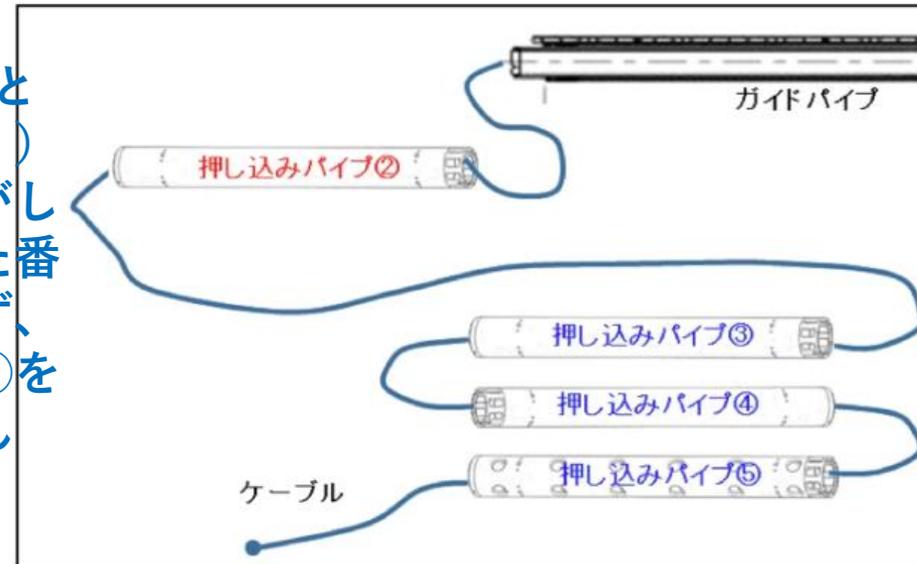
28日

- 5本目がないと気づかず（！）
- 養生材を剥がして記載された番号も確認せず、
- 仮置き場の②を①と思い込んだ。

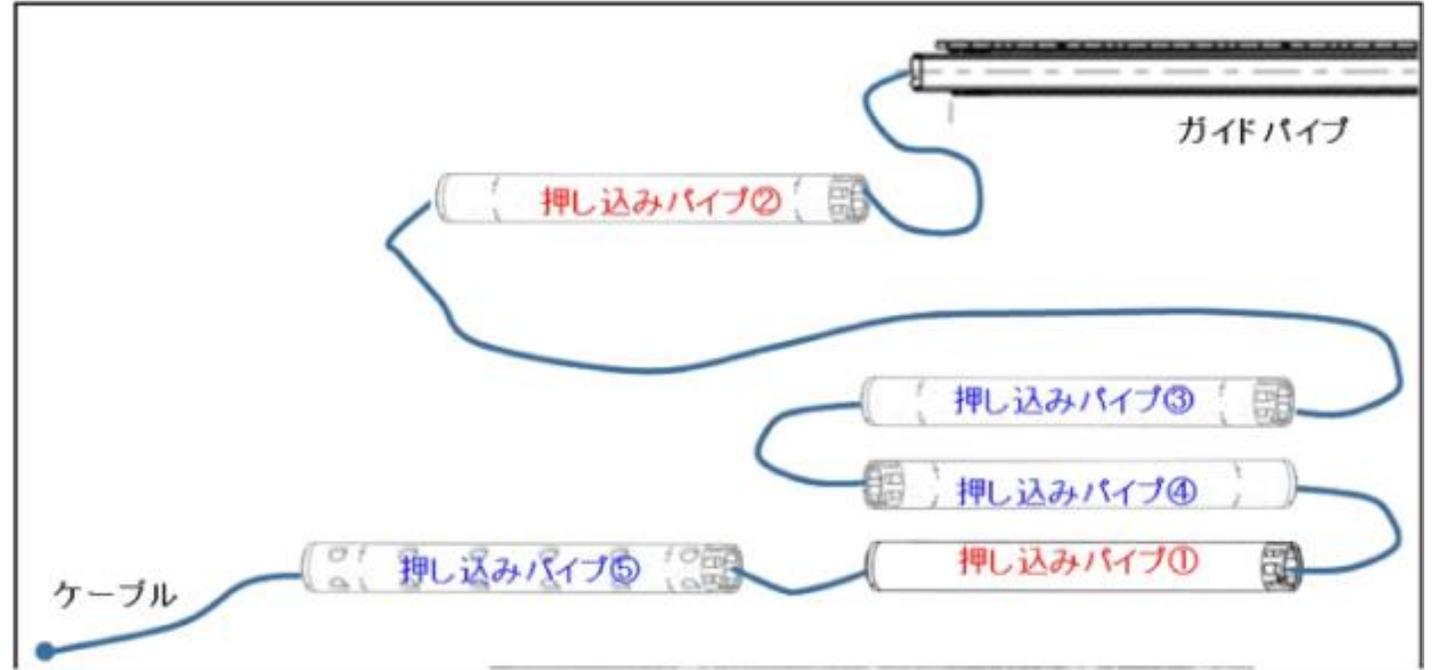
- 29日：同じ元請工事担当者が、遠隔操作室福島第一構内の事務所にいる三菱重工の「設計担当者」と相談。
- この状態で並びは②③④⑤＋①だったが、彼らの頭の中では①③④⑤＋②だと考えた（養生を剥がして番号を確認せず）
- ⑤と②を入れ替えたつもり（②③④は同じ形状）で、①③④②⑤となり問題解決したと認識。実際は②③④①⑤になった。
- 同日、別の元請工事担当者も「適正に配置したと思い込み、押し込みパイプの順番を直接確認しなかった」。
- 30日、東京電力監理員も訓練通りと考え、順番通りかどうかを確認しなかった

運搬・開梱の訓練はしていなかった！

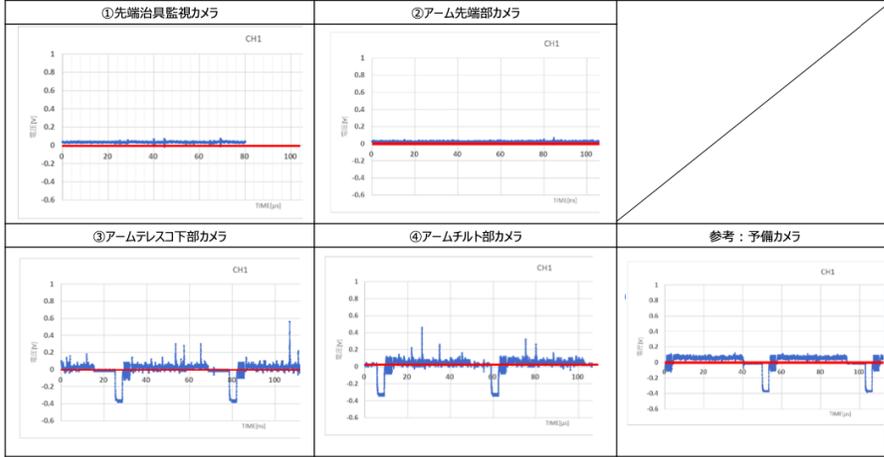
■ 装置先端カメラ (①先端治具監視カメラ、②アーム先端部カメラ) と、その他のカメラで信号強度の確認を実施したところ、装置先端カメラと他カメラでは信号挙動に違いがあることが確認されています。

- オシロスコープでカメラ①②から信号が戻らない。
- カメラ③④予備カメラからは信号が変える。
- ケーブル、接続端子、映像変換器、その他は要因ではない。

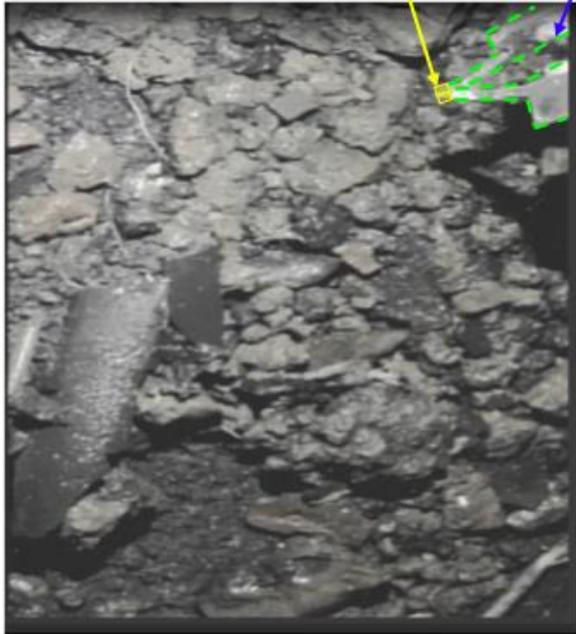
■ 9月14日 テレスコ式装置の先端治具を吊り降ろし、ペDESTAL底部の状況を確認。ペDESTAL底部の燃料デブリについて、先端治具のカメラによる視認確認、グリッパによる接触確認を実施。

テレスコ式アームカメラの画像（ペDESTAL底部の状況）

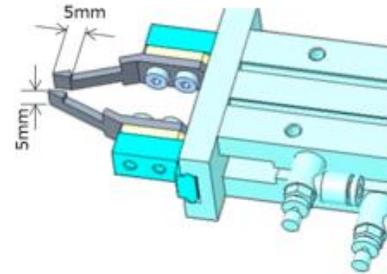
サイズを把握するためのグリッパ爪（グリッパ型）
