# 柏崎刈羽原発 6号機 制御棒のトラブル

2026年1月8日

原子力規制を監視する市民の会

## 6号機における燃料装荷後の健全性確認について

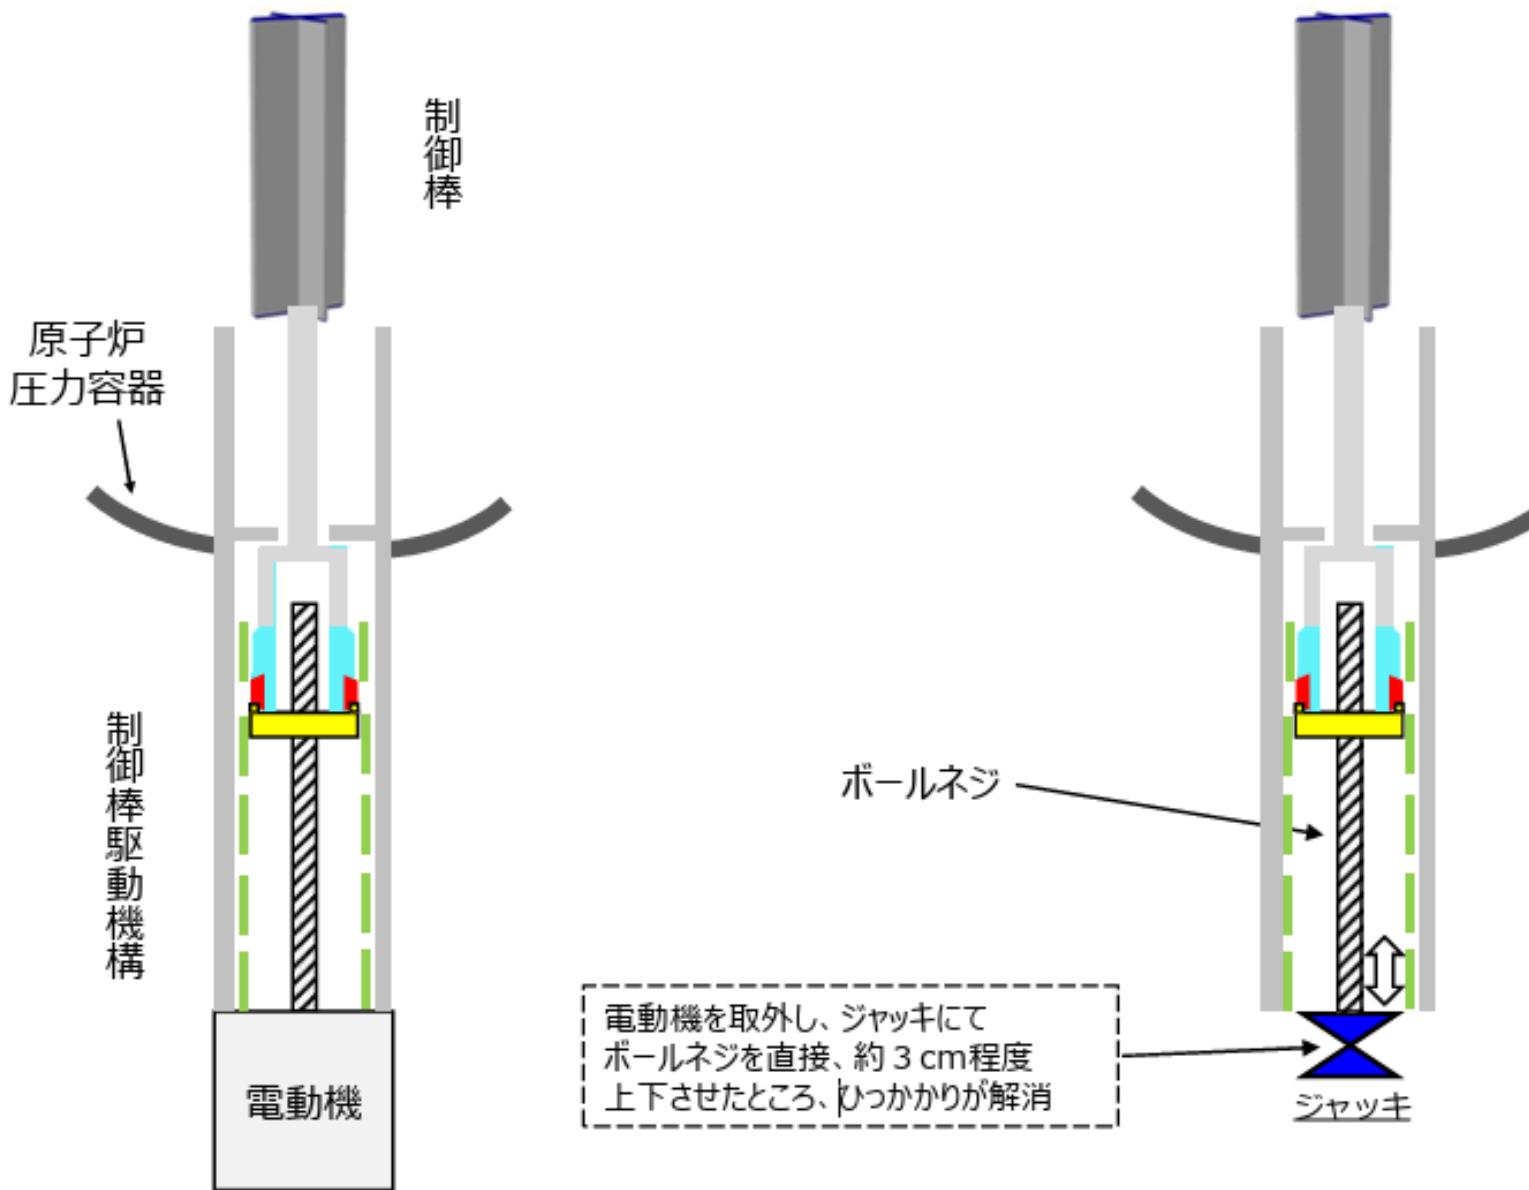
## ■制御棒全挿入

- 不具合のあった制御棒駆動機構の分解調査を実施したところ、通常では見られない傷がガイドチューブ※にあることを確認
- 傷の原因を調べたところ、ラッチがボールナットにしっかり収まっている状態で中空ピストンがガイドチューブ内を下降する際に、ローラーの動きが固く、ローラーがガイドチューブに引っかかったことによるものと判断
- 制御棒が引き抜けなかった原因は、その引っかかりによるものと推定
- そのため、当該制御棒駆動機構を予備品との入れ替えを実施
- 今後、電動での挿入・引抜きを行うことで同様の引っかかりが発生しないことを確認予定
- また、他の204体についても、電動での挿入・引抜き操作を行い、モーターの動作状況を電流測定し、引っかかりの兆候がないか1体ずつ確認していく
- その後問題がなければ、運転圧スクラム検査等、残りの健全性確認を実施する
- なお、不具合のあった制御棒駆動機構の分解点検の際に、加工時のバリやビニール片等も発見したが、いずれも今回の不具合を引き起こす要因にはなりえないと評価しており、炉内への混入も考えにくいくから、原子力安全上の影響はないとの判断
- 今後も何かあれば立ち止まり、一つひとつ確実に安全最優先で対処していく

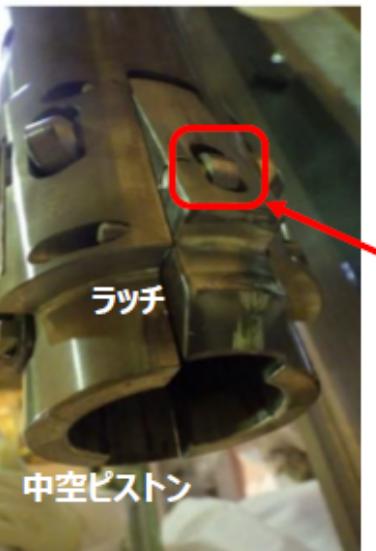
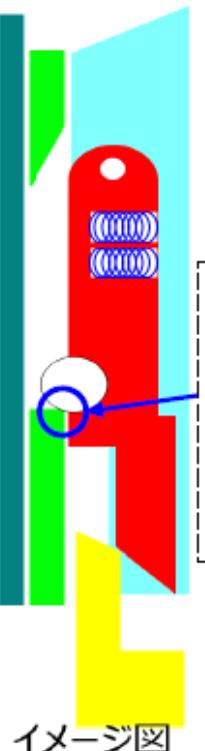
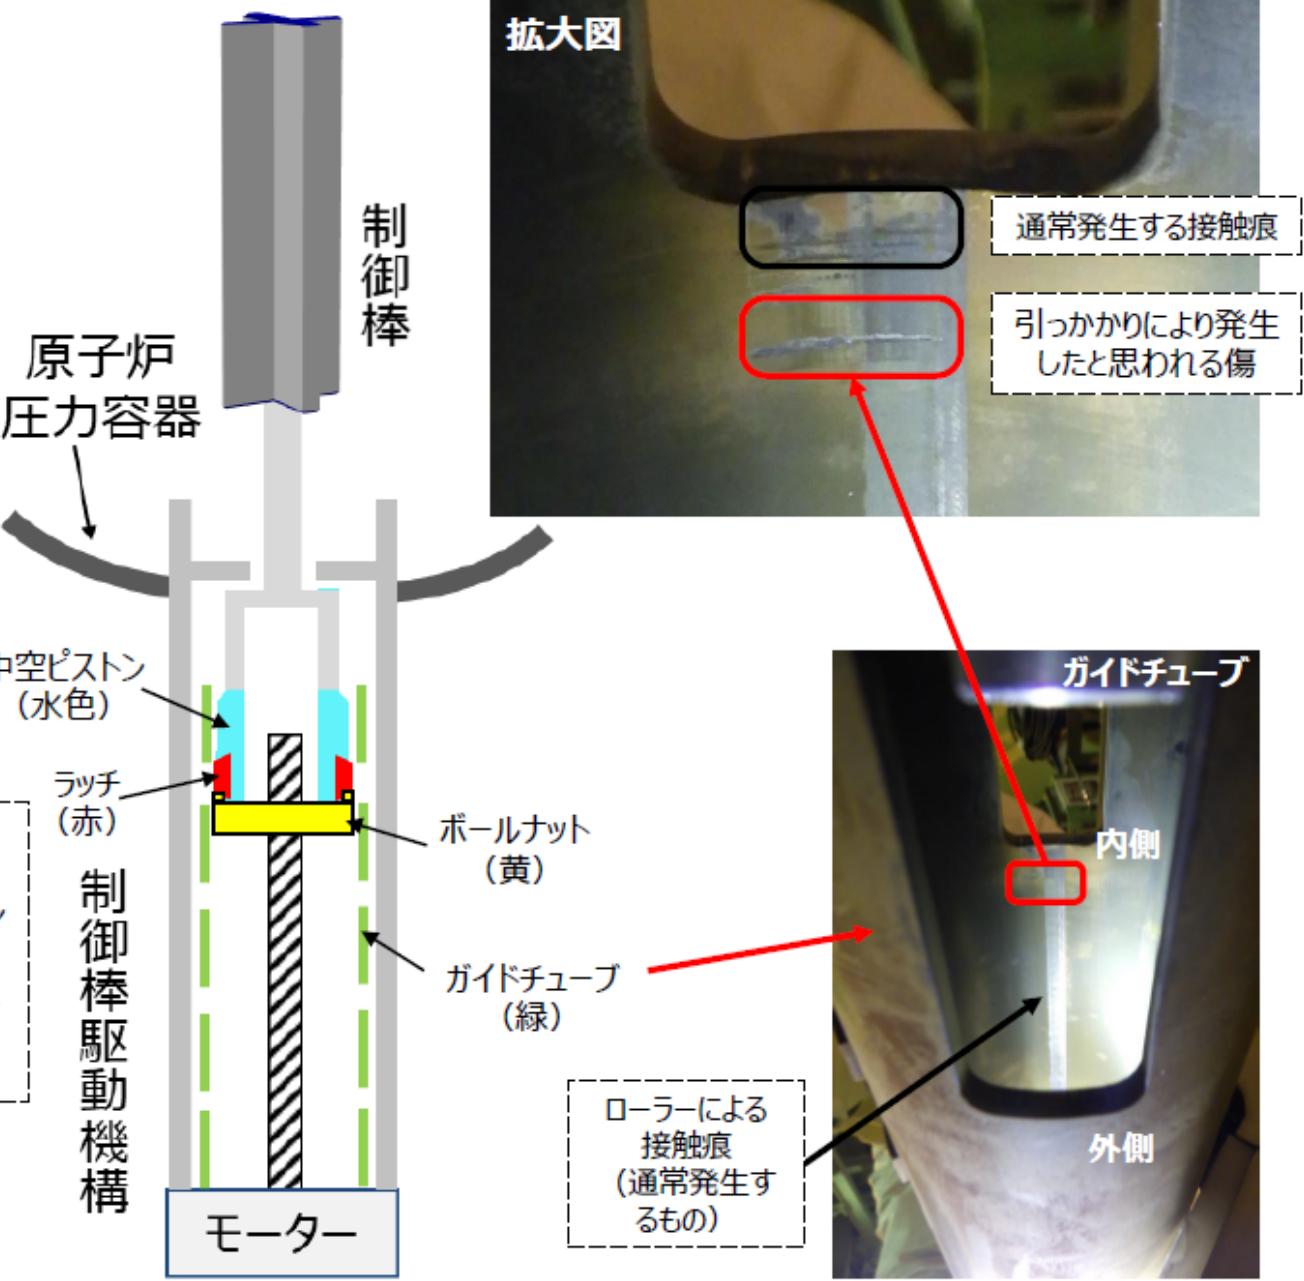
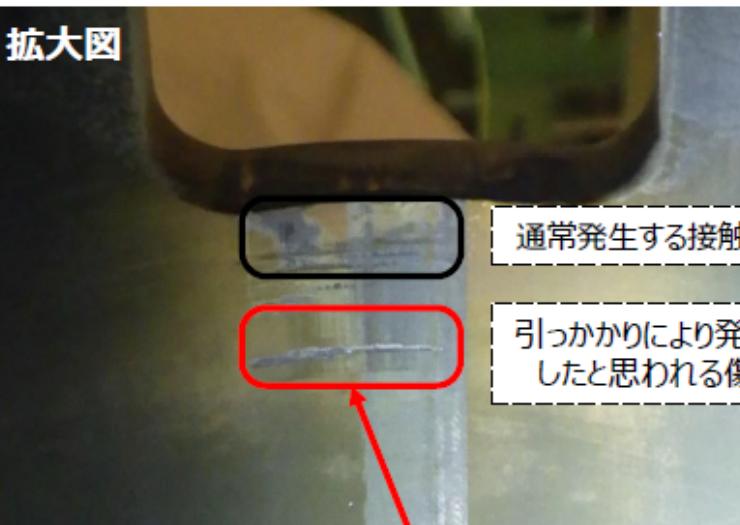
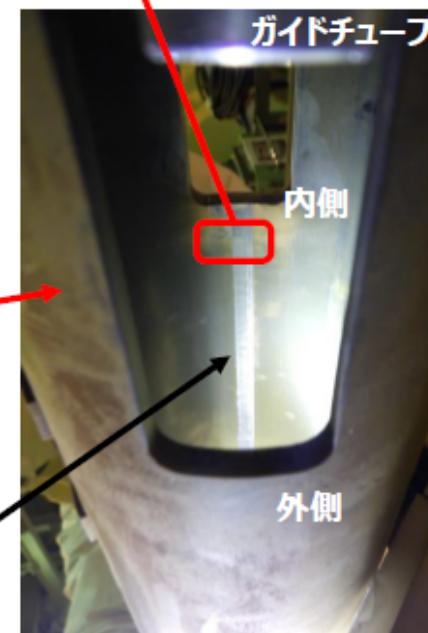
## 6号機制御棒駆動機構の分解点検について (2/3)

- 原子力規制庁の現地検査官が事業者から受けた説明は次のとおりです。
  - ・事業者が 2025 年 10 月 9 日に公開した資料にもあるとおり、通常の制御棒駆動機構におけるスクラム試験では、制御棒が全挿入されたことを確認後、制御棒駆動機構の中空ピストンとボールナットはしっかりと接合し、中空ピストンのラッチ機構は正しく収納された状態で引抜かれています。
  - ・一方で今回の事象では、ローラーの動きが固く、中空ピストンとボールナットがしっかりと接合しなかったことで、制御棒をほぼ全挿入位置で保持するためのラッチ機構が作動し、ラッチにあるローラがガイドチューブに引っ掛かり、中空ピストンとボールナットが分離を引き起こしたため、当該不具合が生じたと、事業者は推定しております。

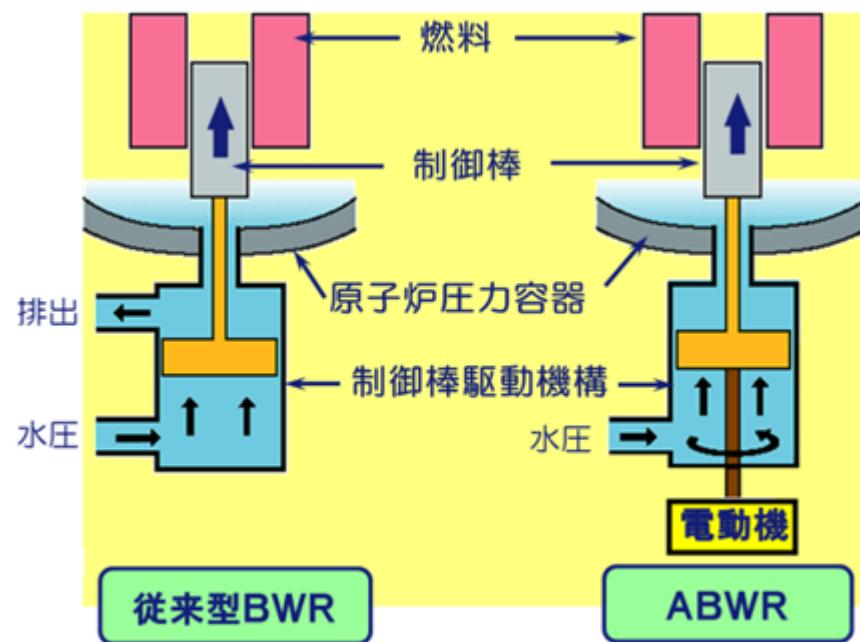
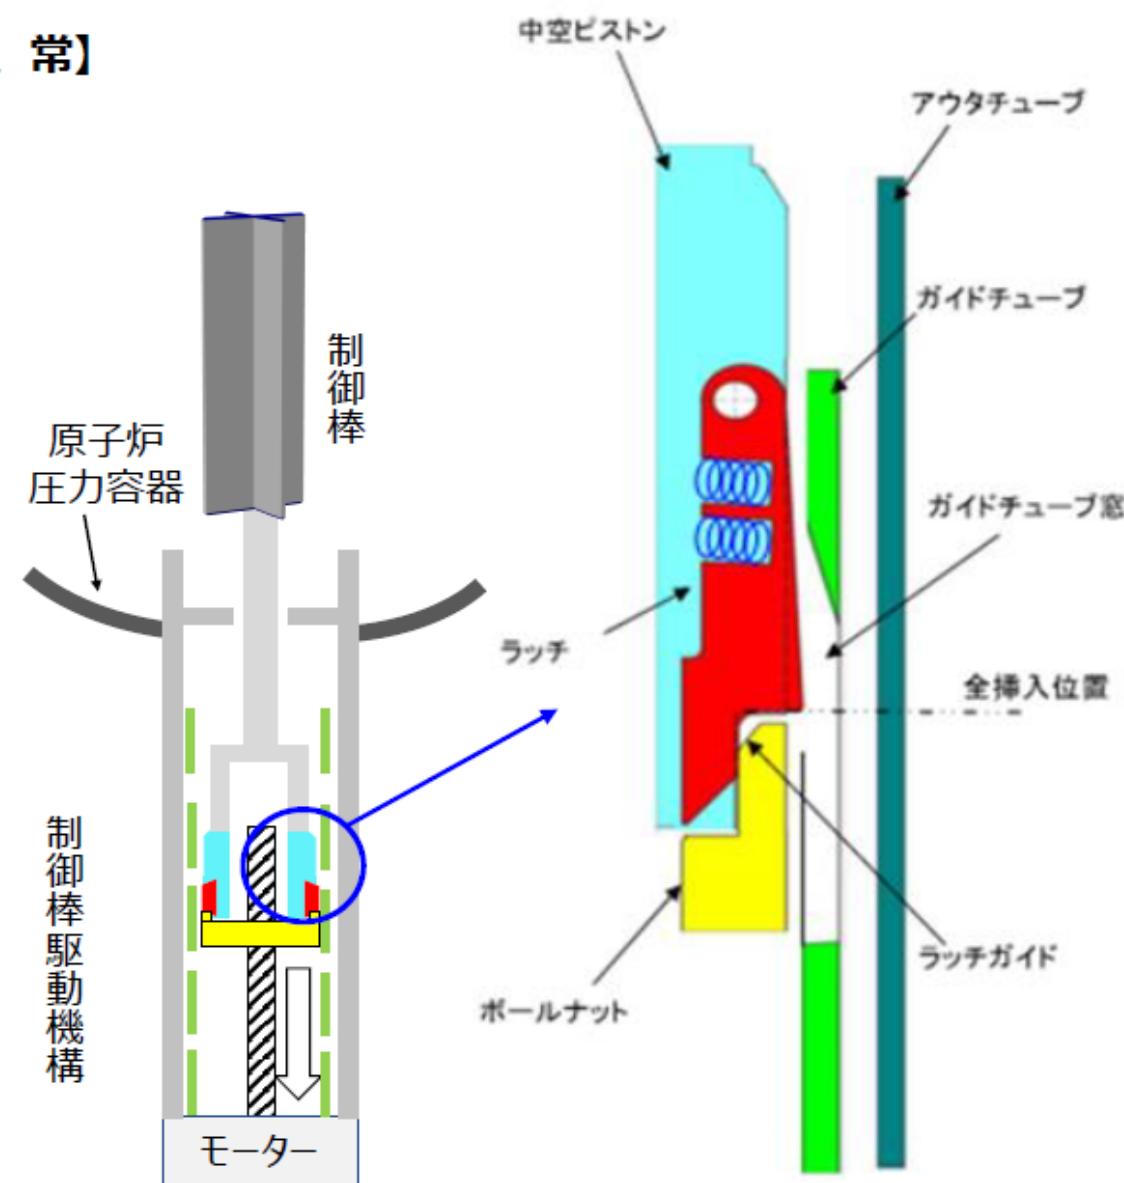
【通 常】

※中空ピストンとポールナット  
がしっかりと接合している状態で引抜きされる

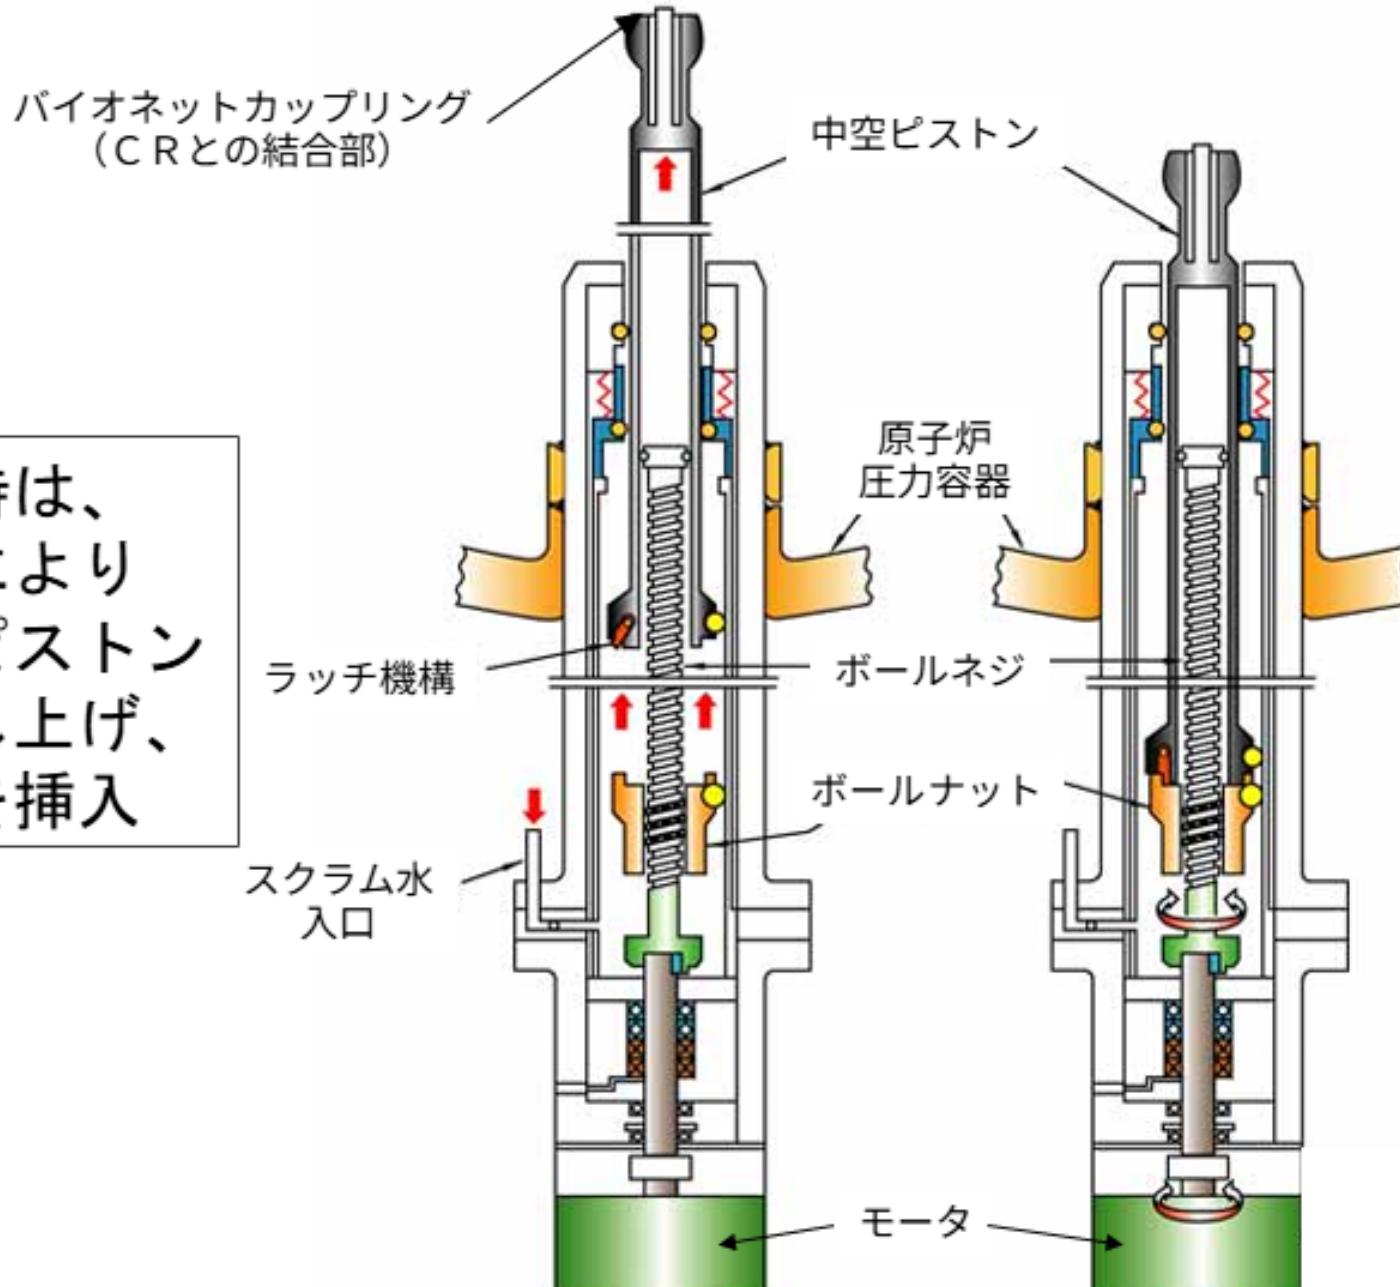
緊急時は、  
水圧により  
中空ピストン  
を押し上げ、  
CRを挿入

通常時は、モータ  
によりボールねじ  
が回転することで、  
ボールナット・  
中空ピストンを  
上下し、CRの  
挿入・引抜を実施
