北海道新幹線問題を考える

流域の自然を考えるネットワーク

報告

現場の記録担当：稗田 一俊

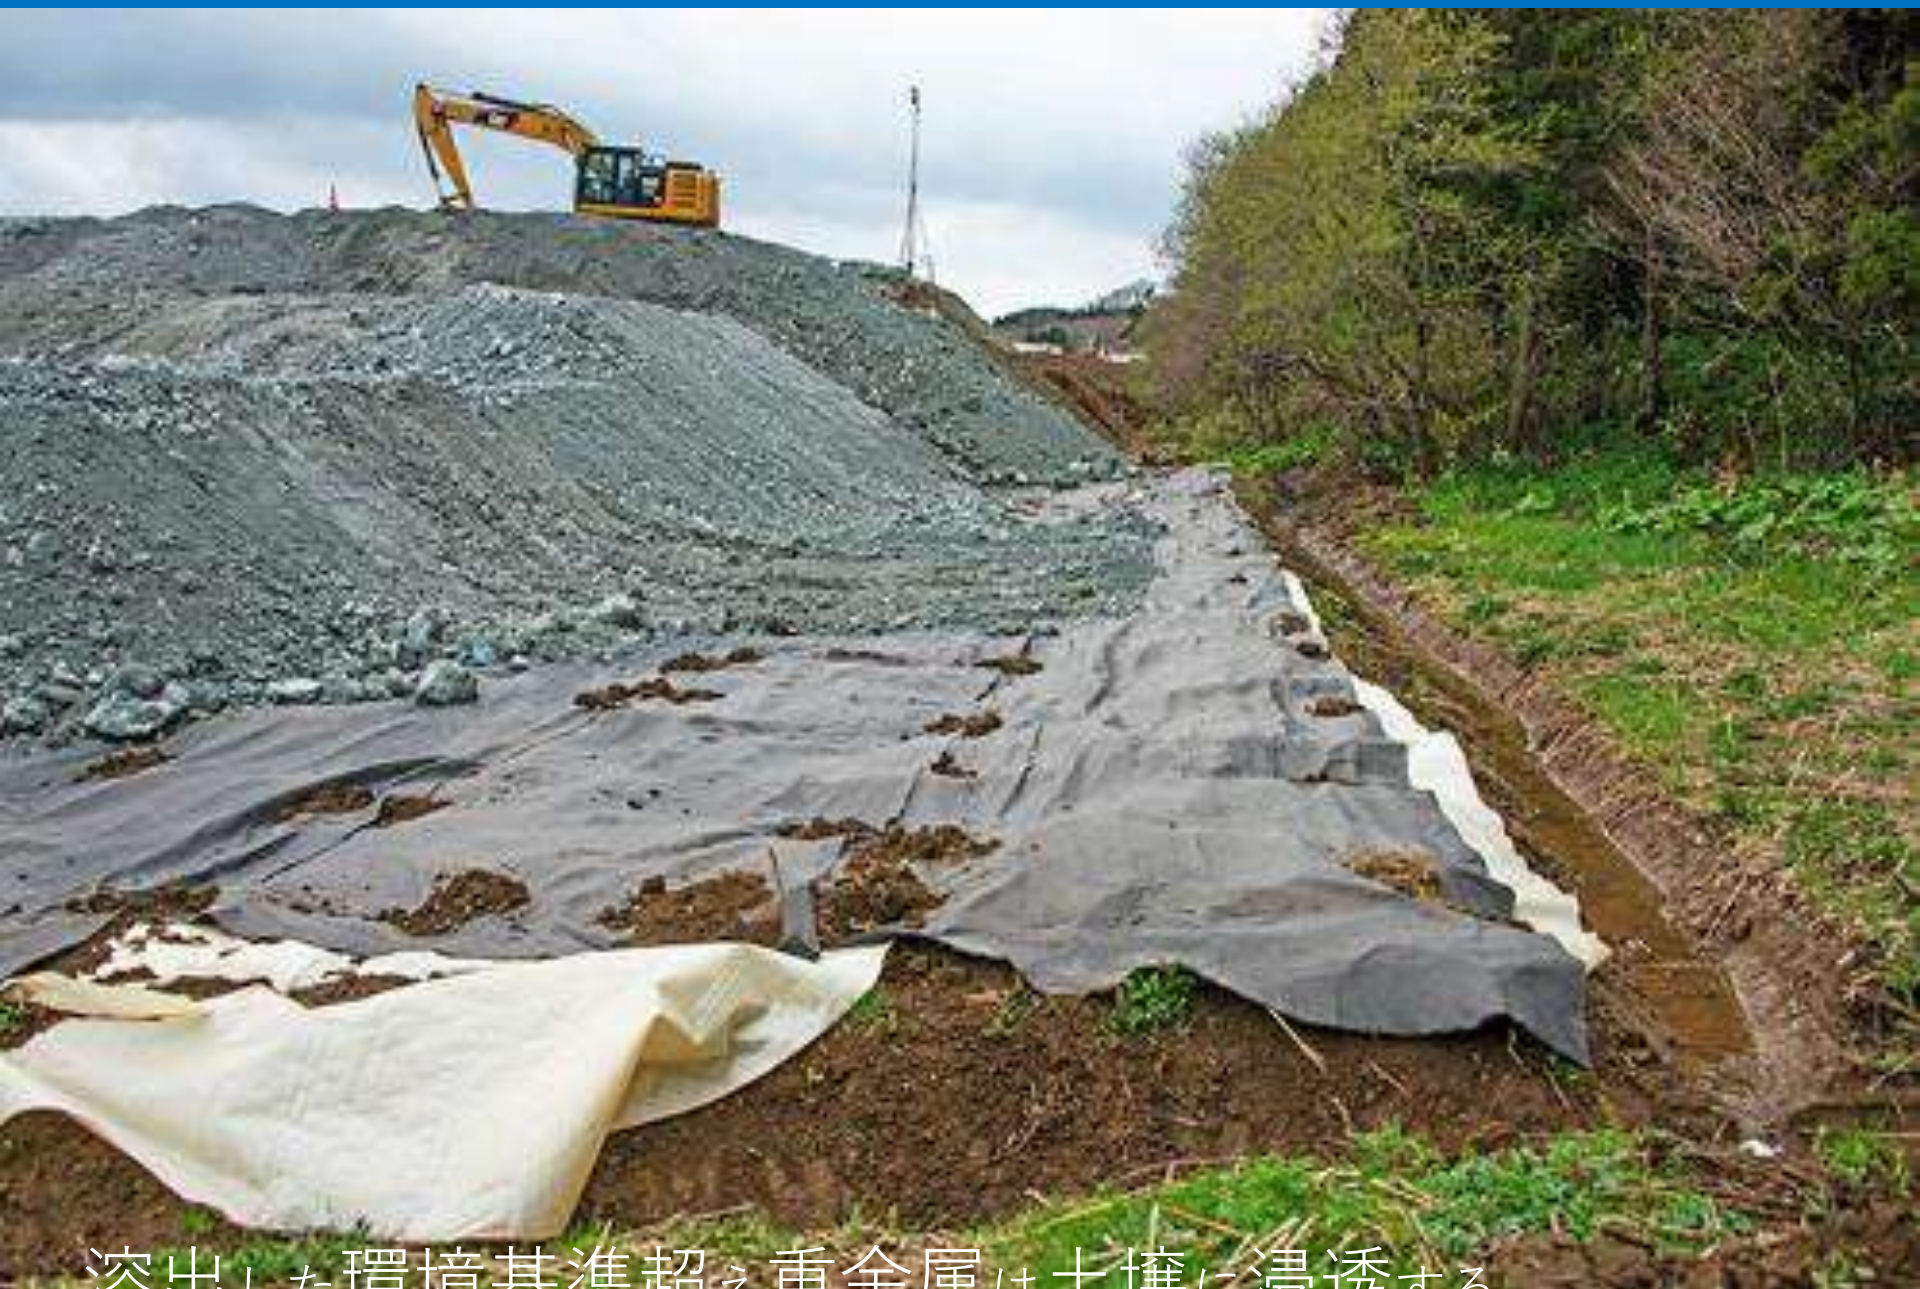
環境基準超え重金属含有掘削土の仮置き場

溶出した環境基準超え重金属は土壤に浸透する

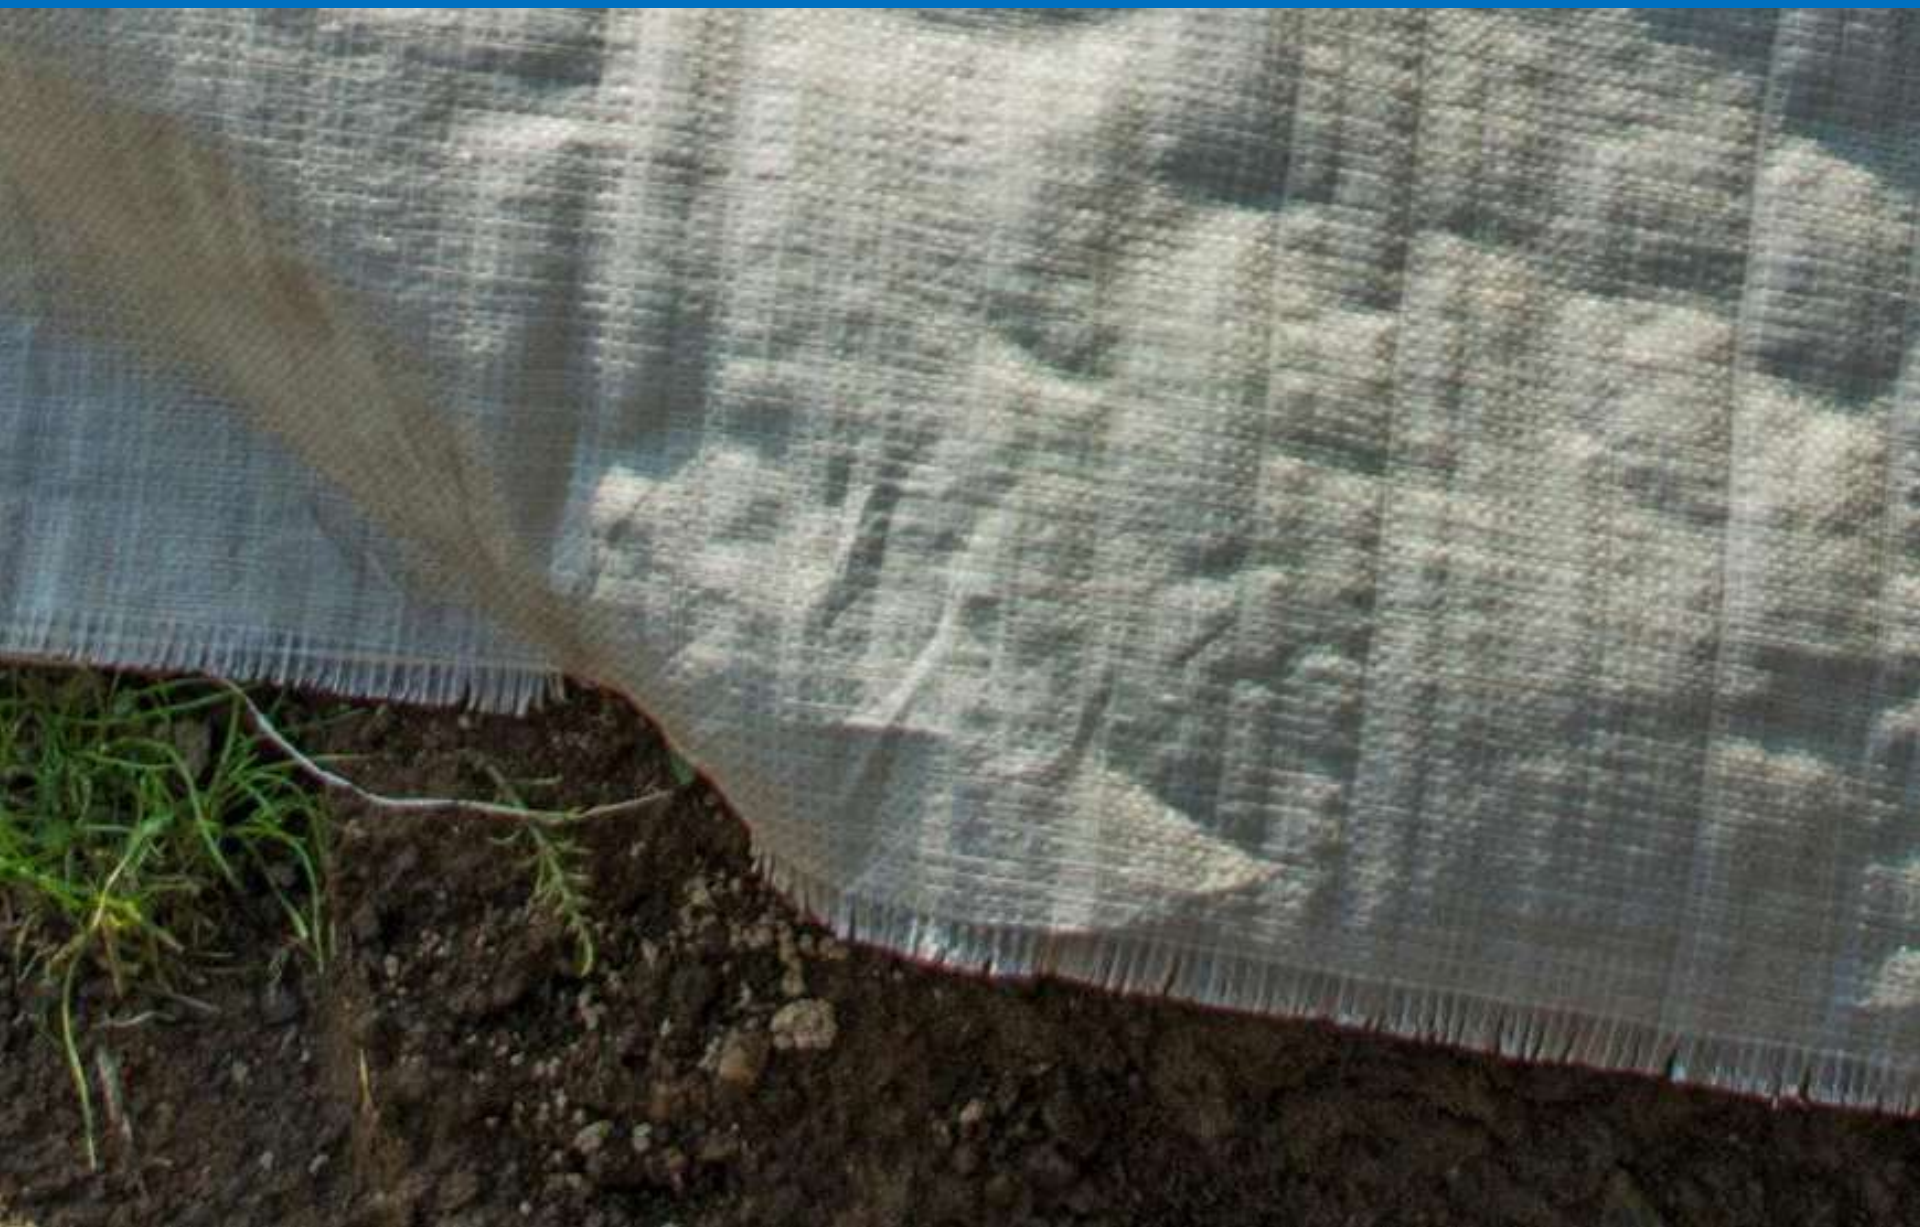
材質は… これでは、土壤浸透する

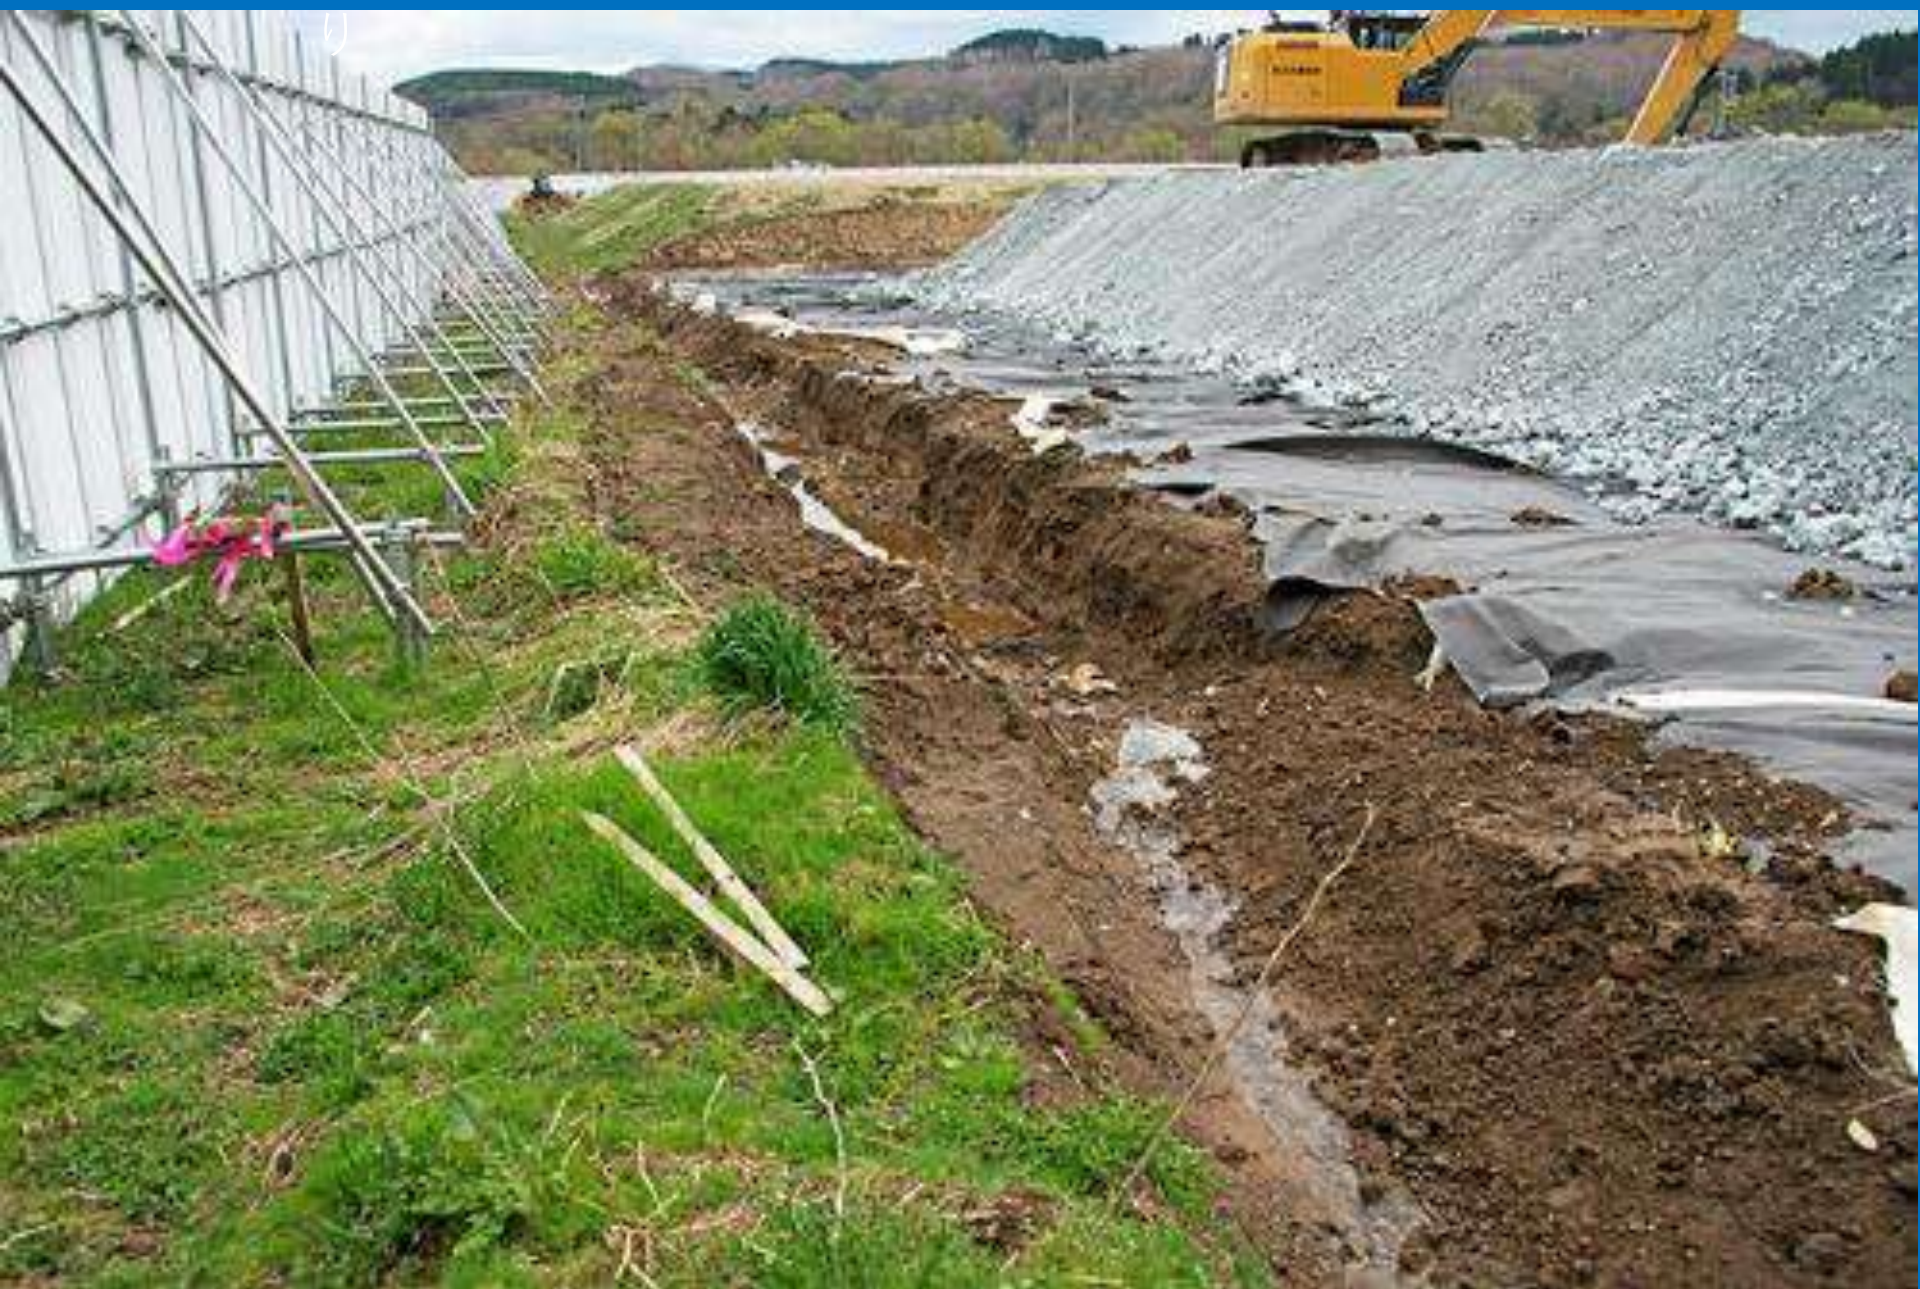
しかも… 濁水を集める側溝は素掘

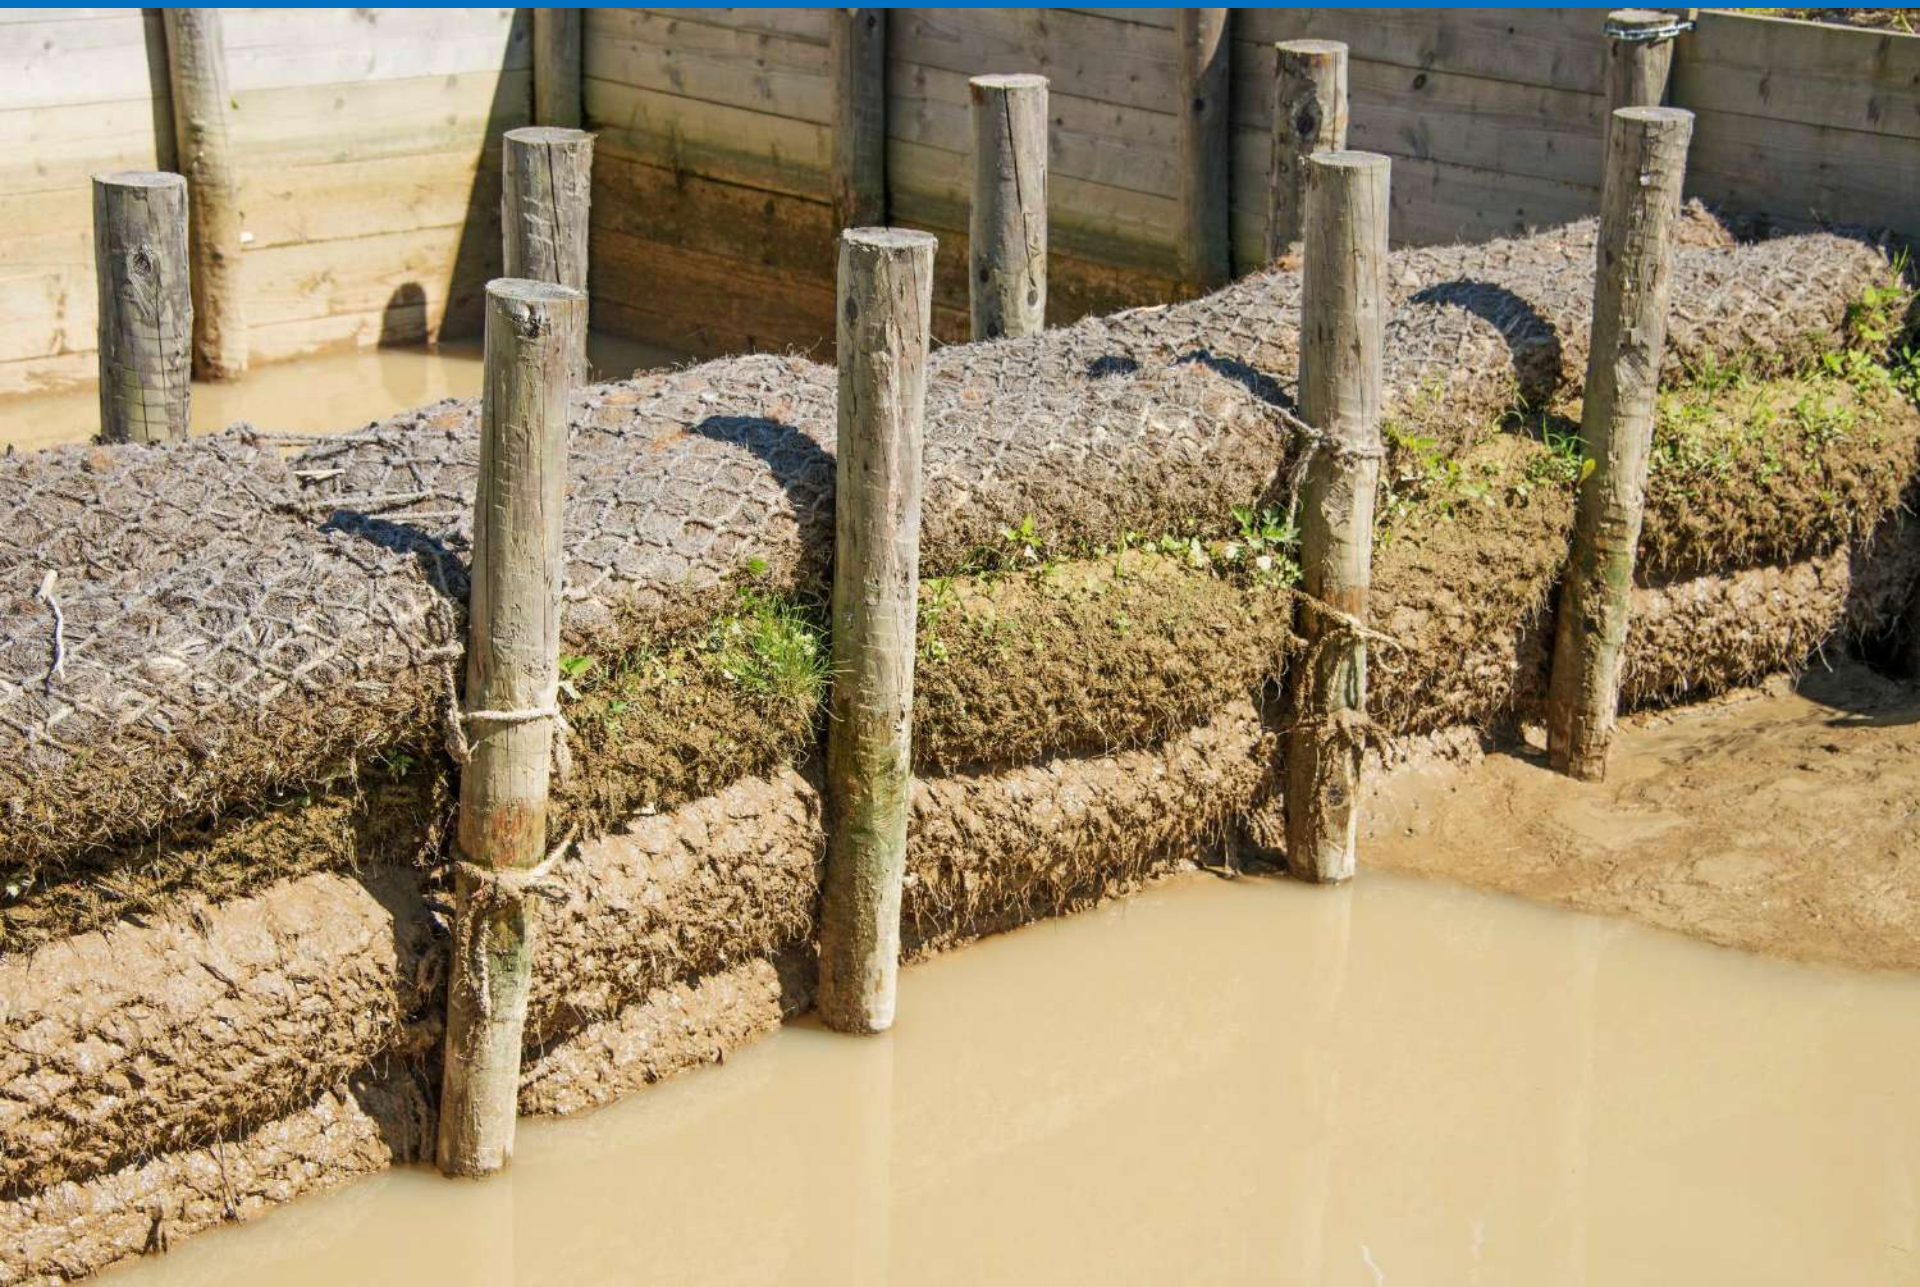
バイログフィルター(ヤシ繊維) すぐに目詰まりするので役立たず 草が生えている

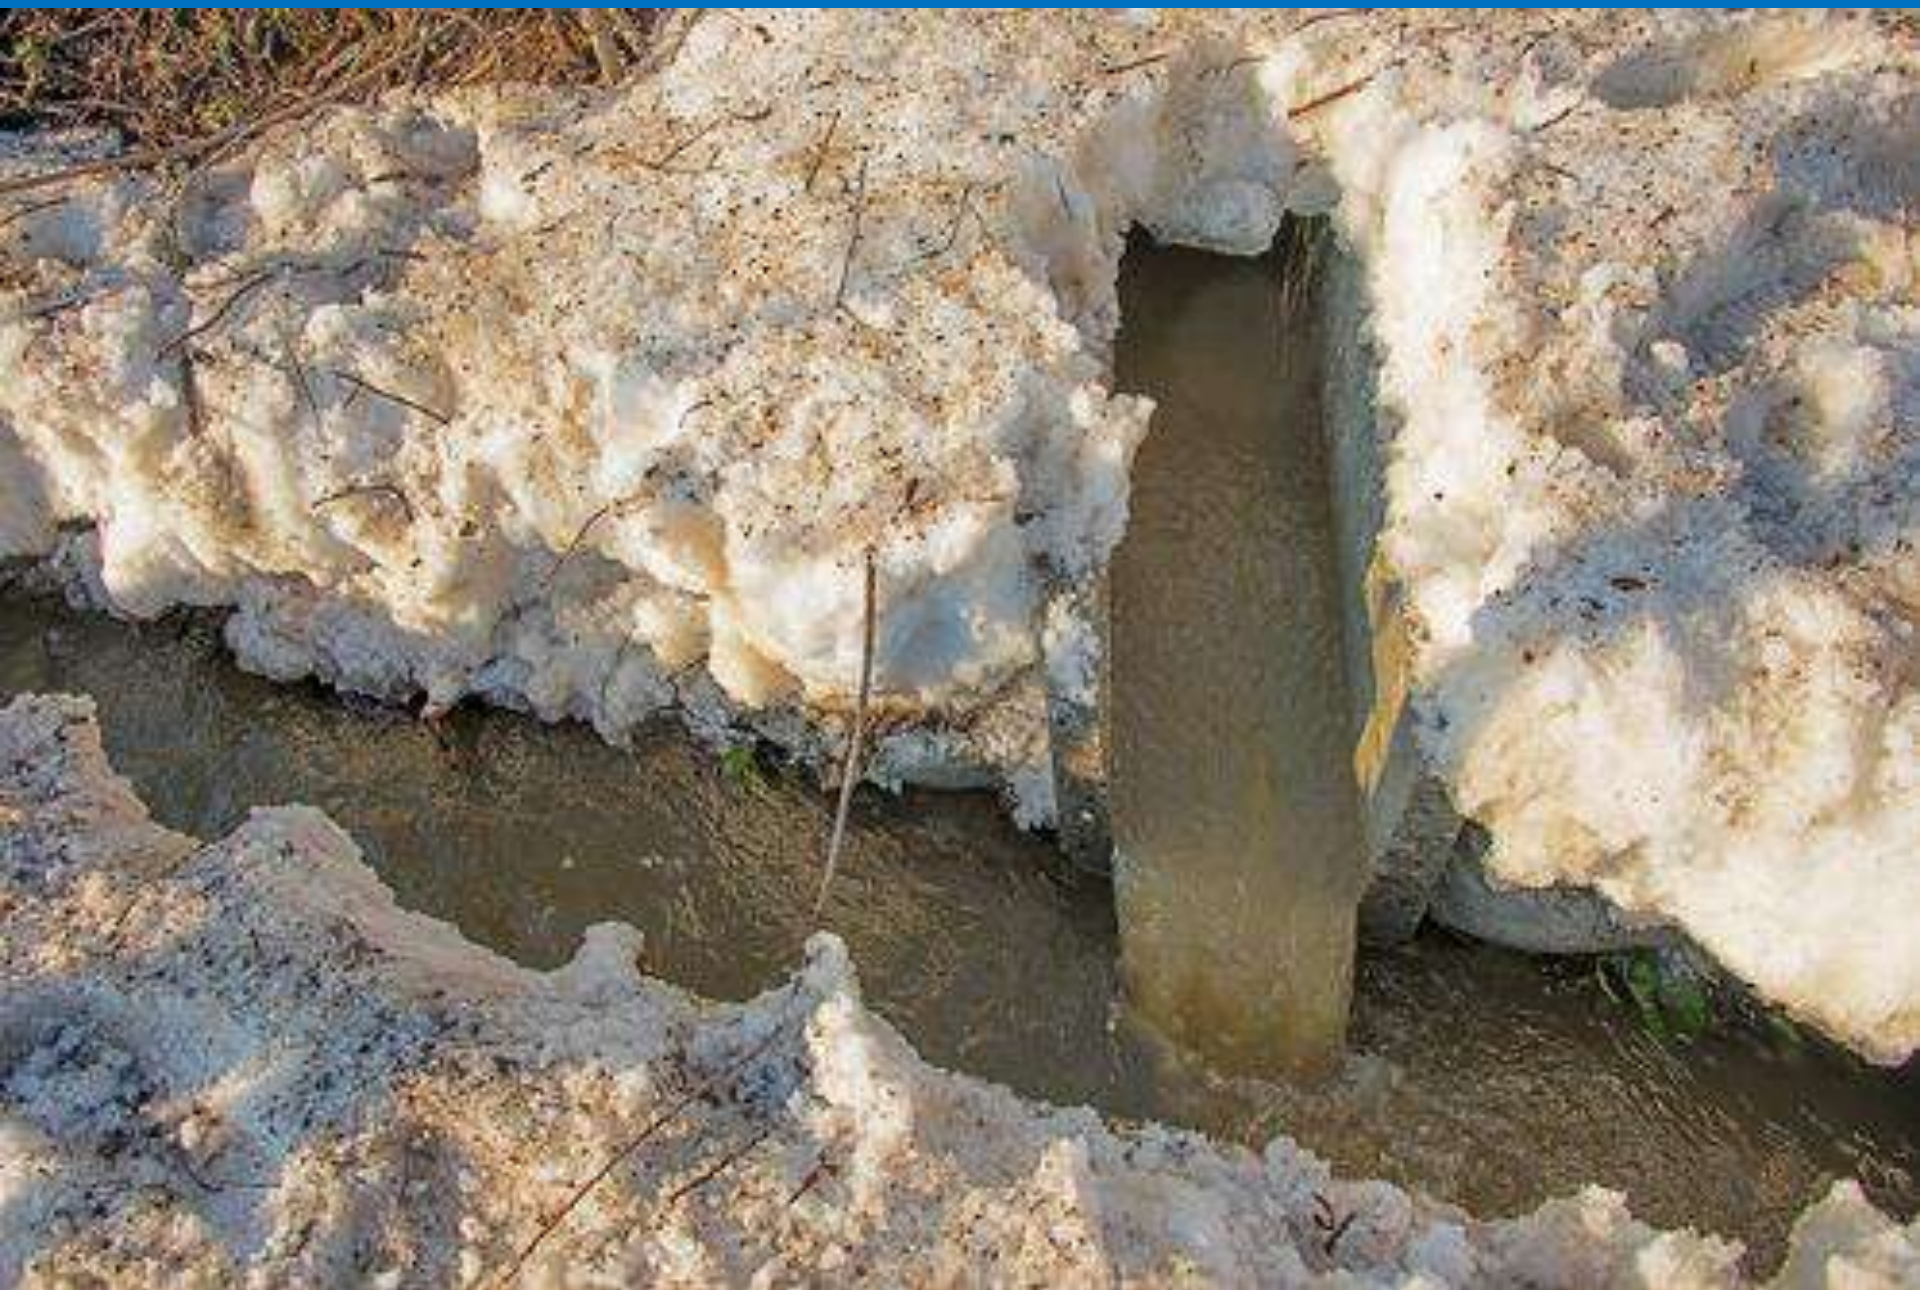
しかも… 素掘り

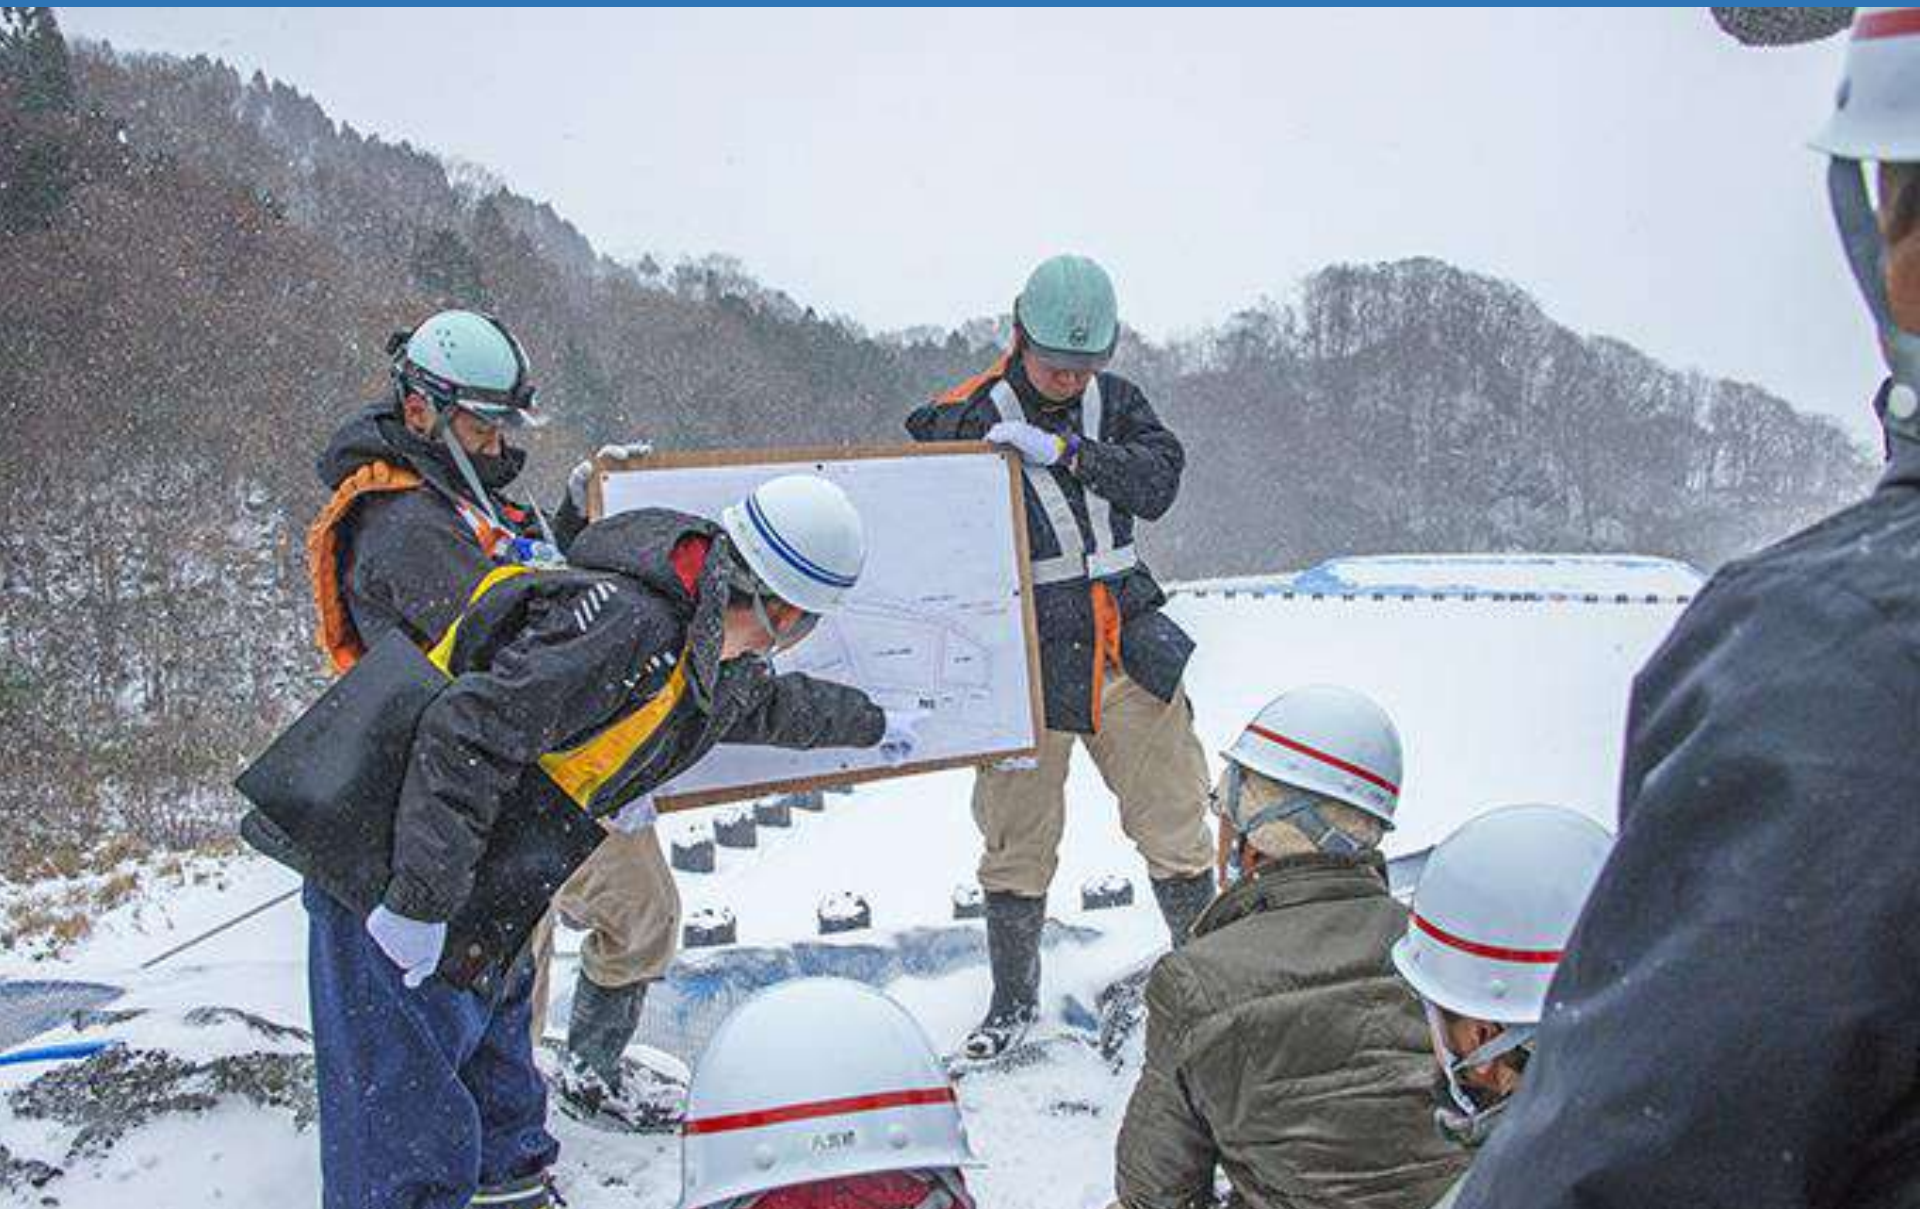
その後… 良識ある責任者に代わり、誠実に対応され、改善された

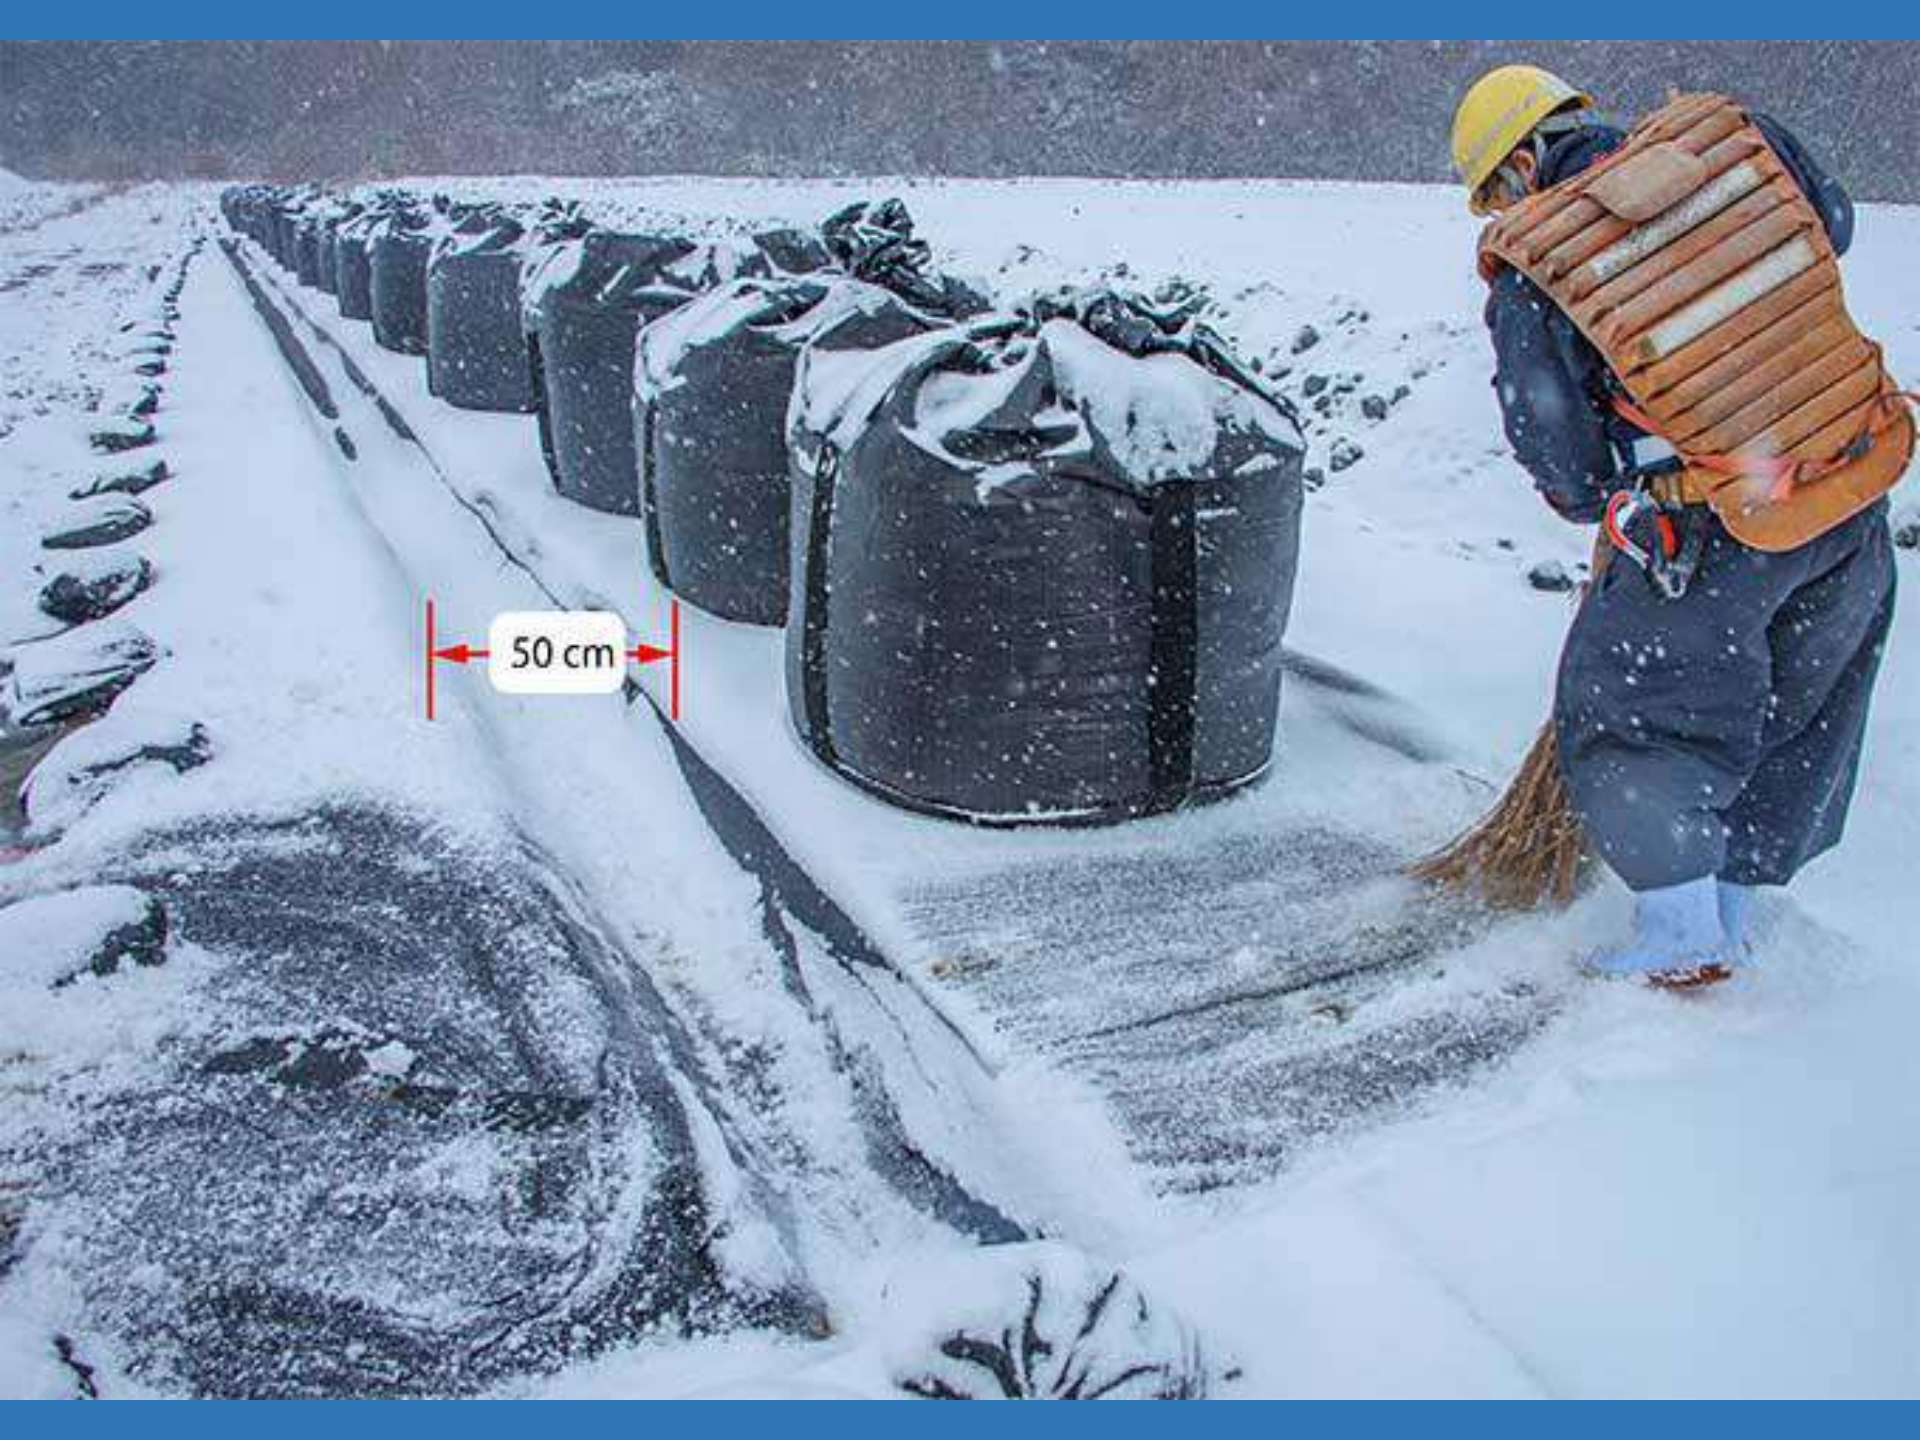
しかし… 責任者が代われば、元の木阿弥だ

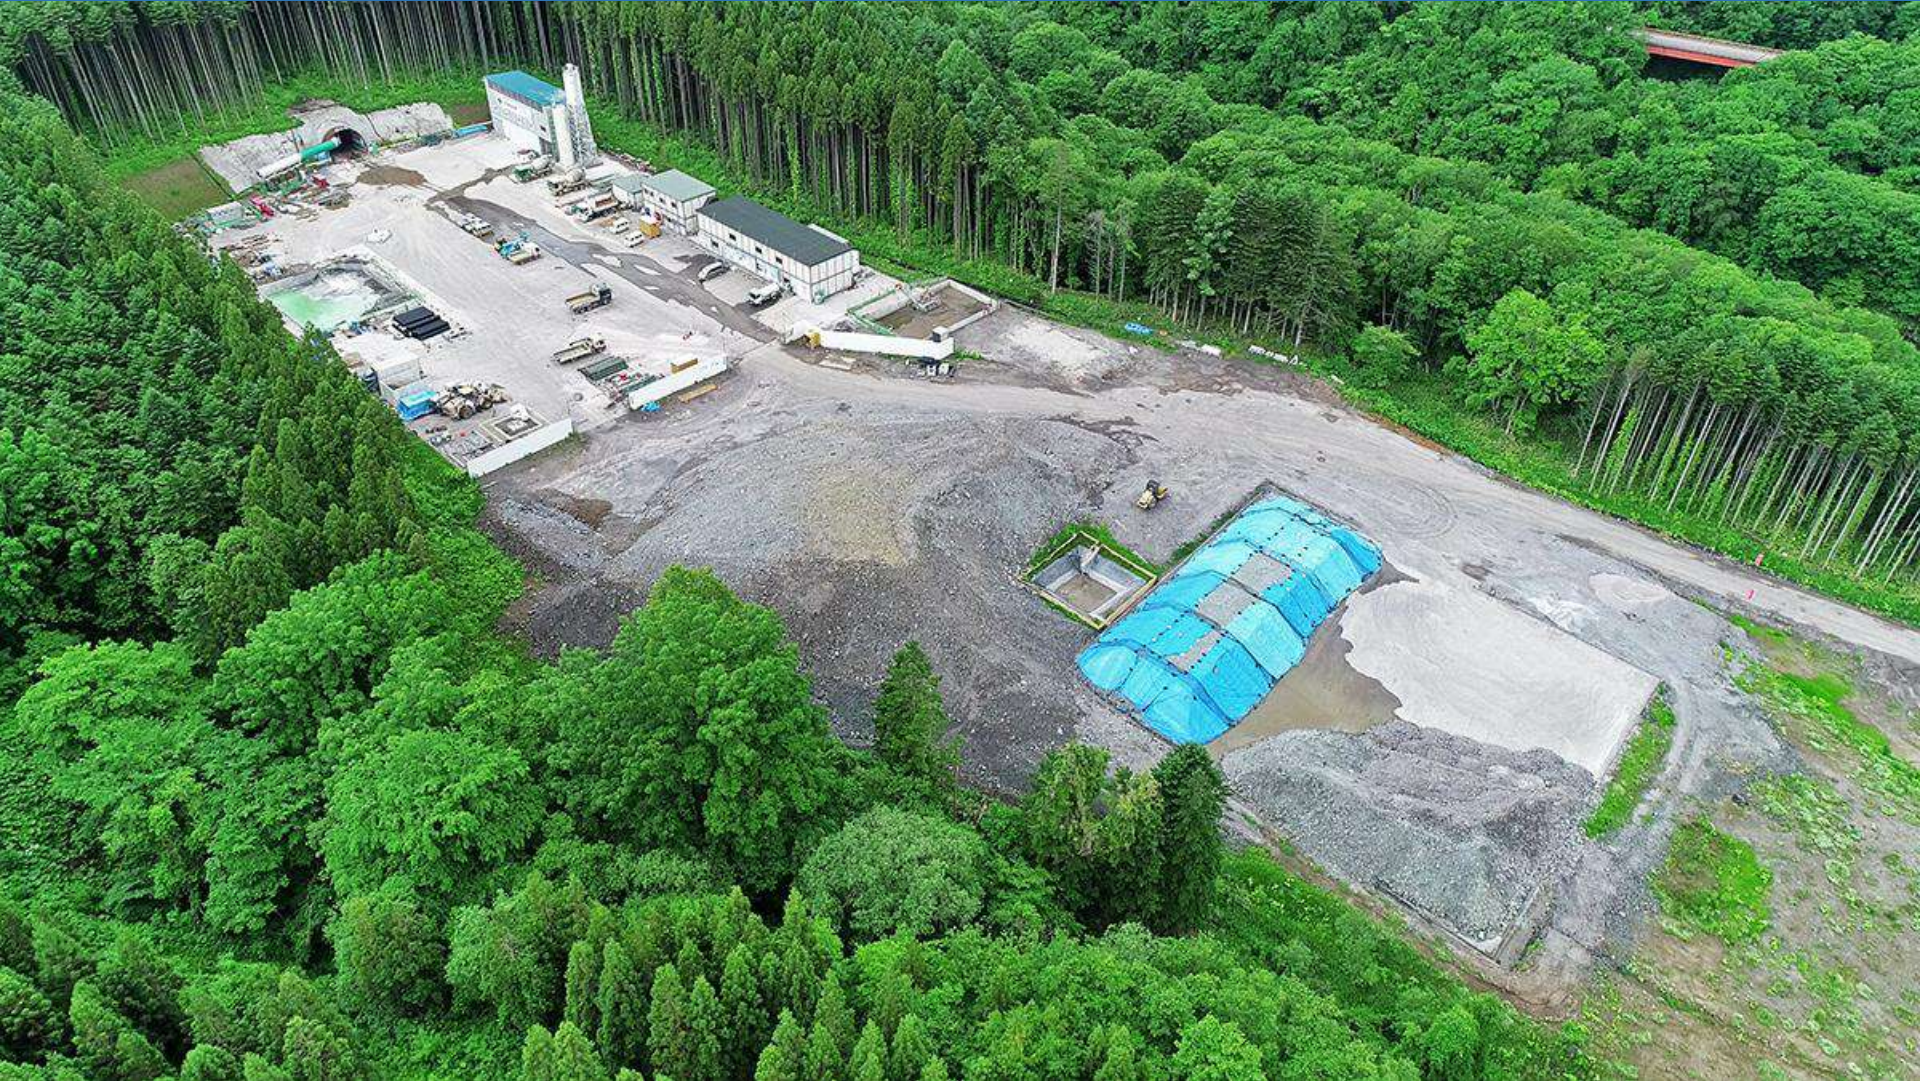
このブルーシートで覆った掘削土（残土）が…
環境基準超え重金属含有の掘削土

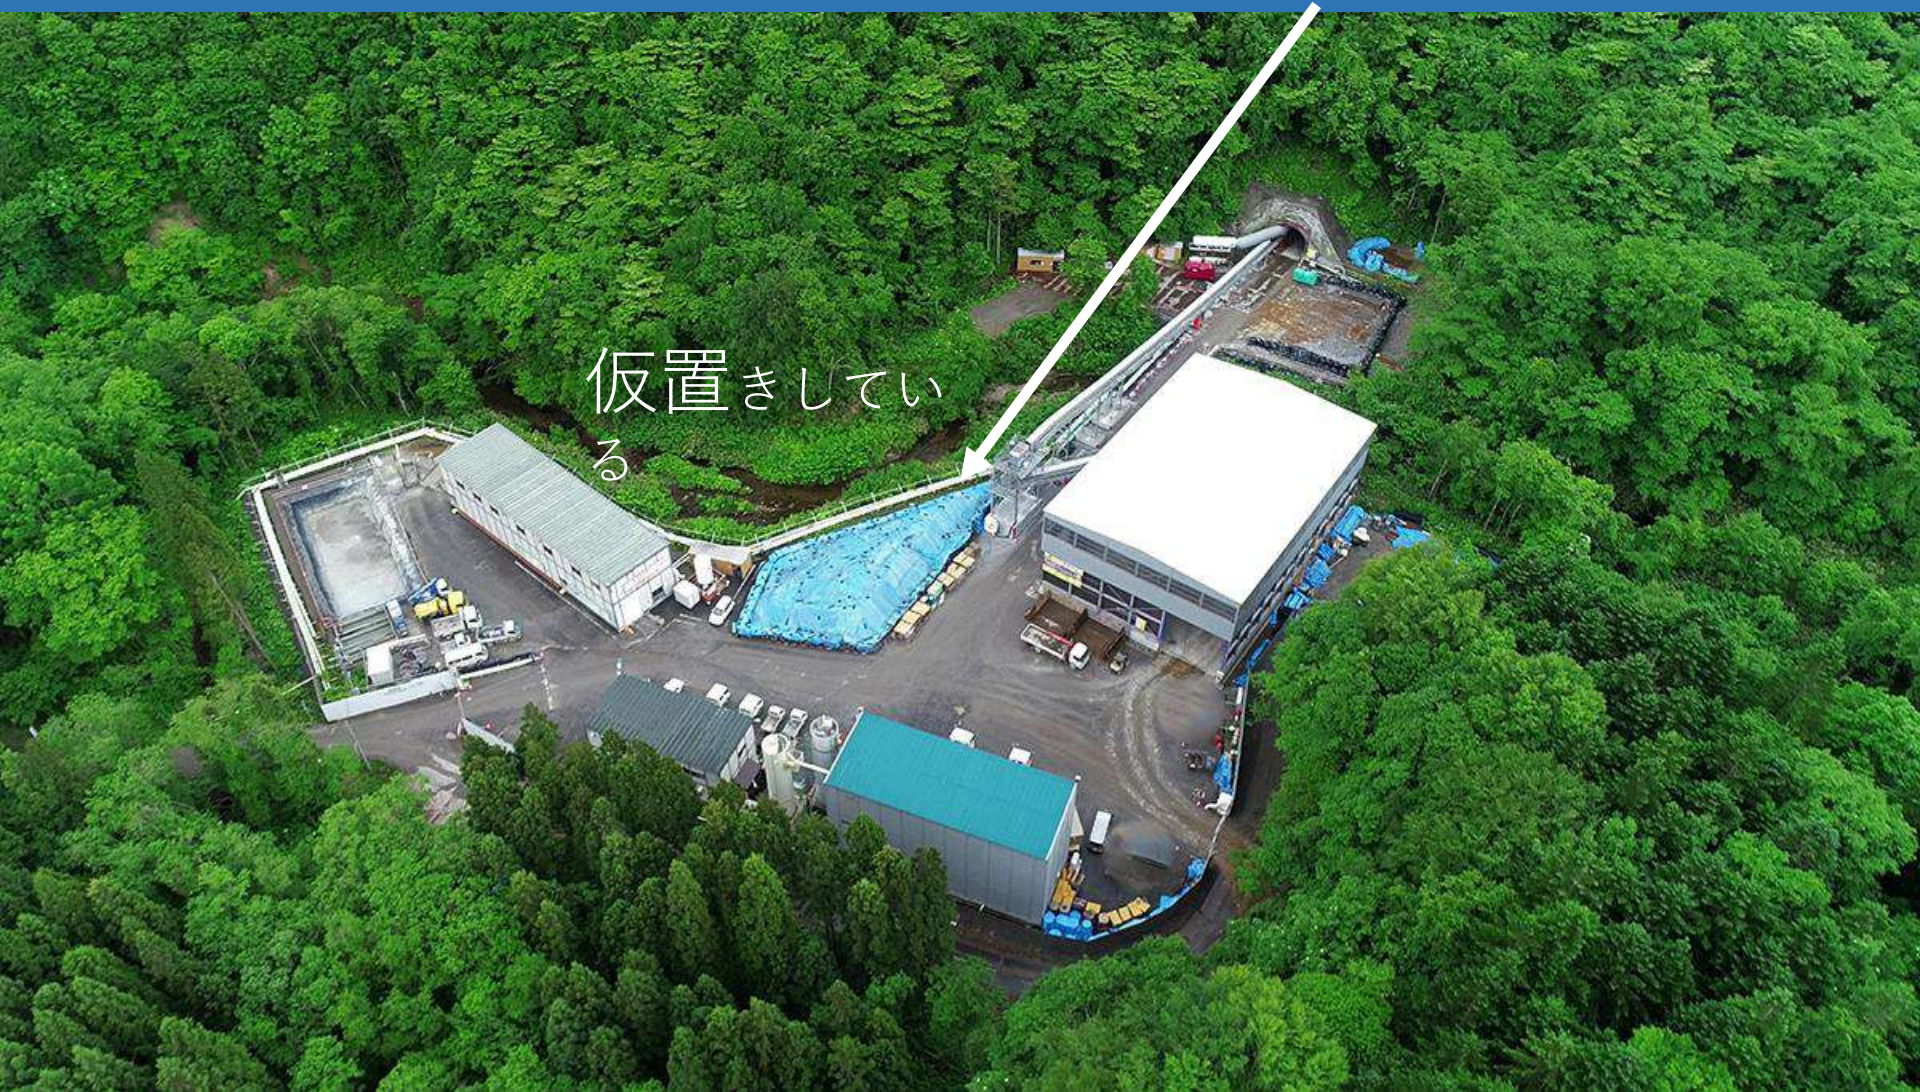
溶出量が国の環境基準130倍超えヒ素含有掘削土
