北海道新幹線問題を考える

流域の自然を考えるネットワーク

報告

現場の記録担当：稗田 一俊

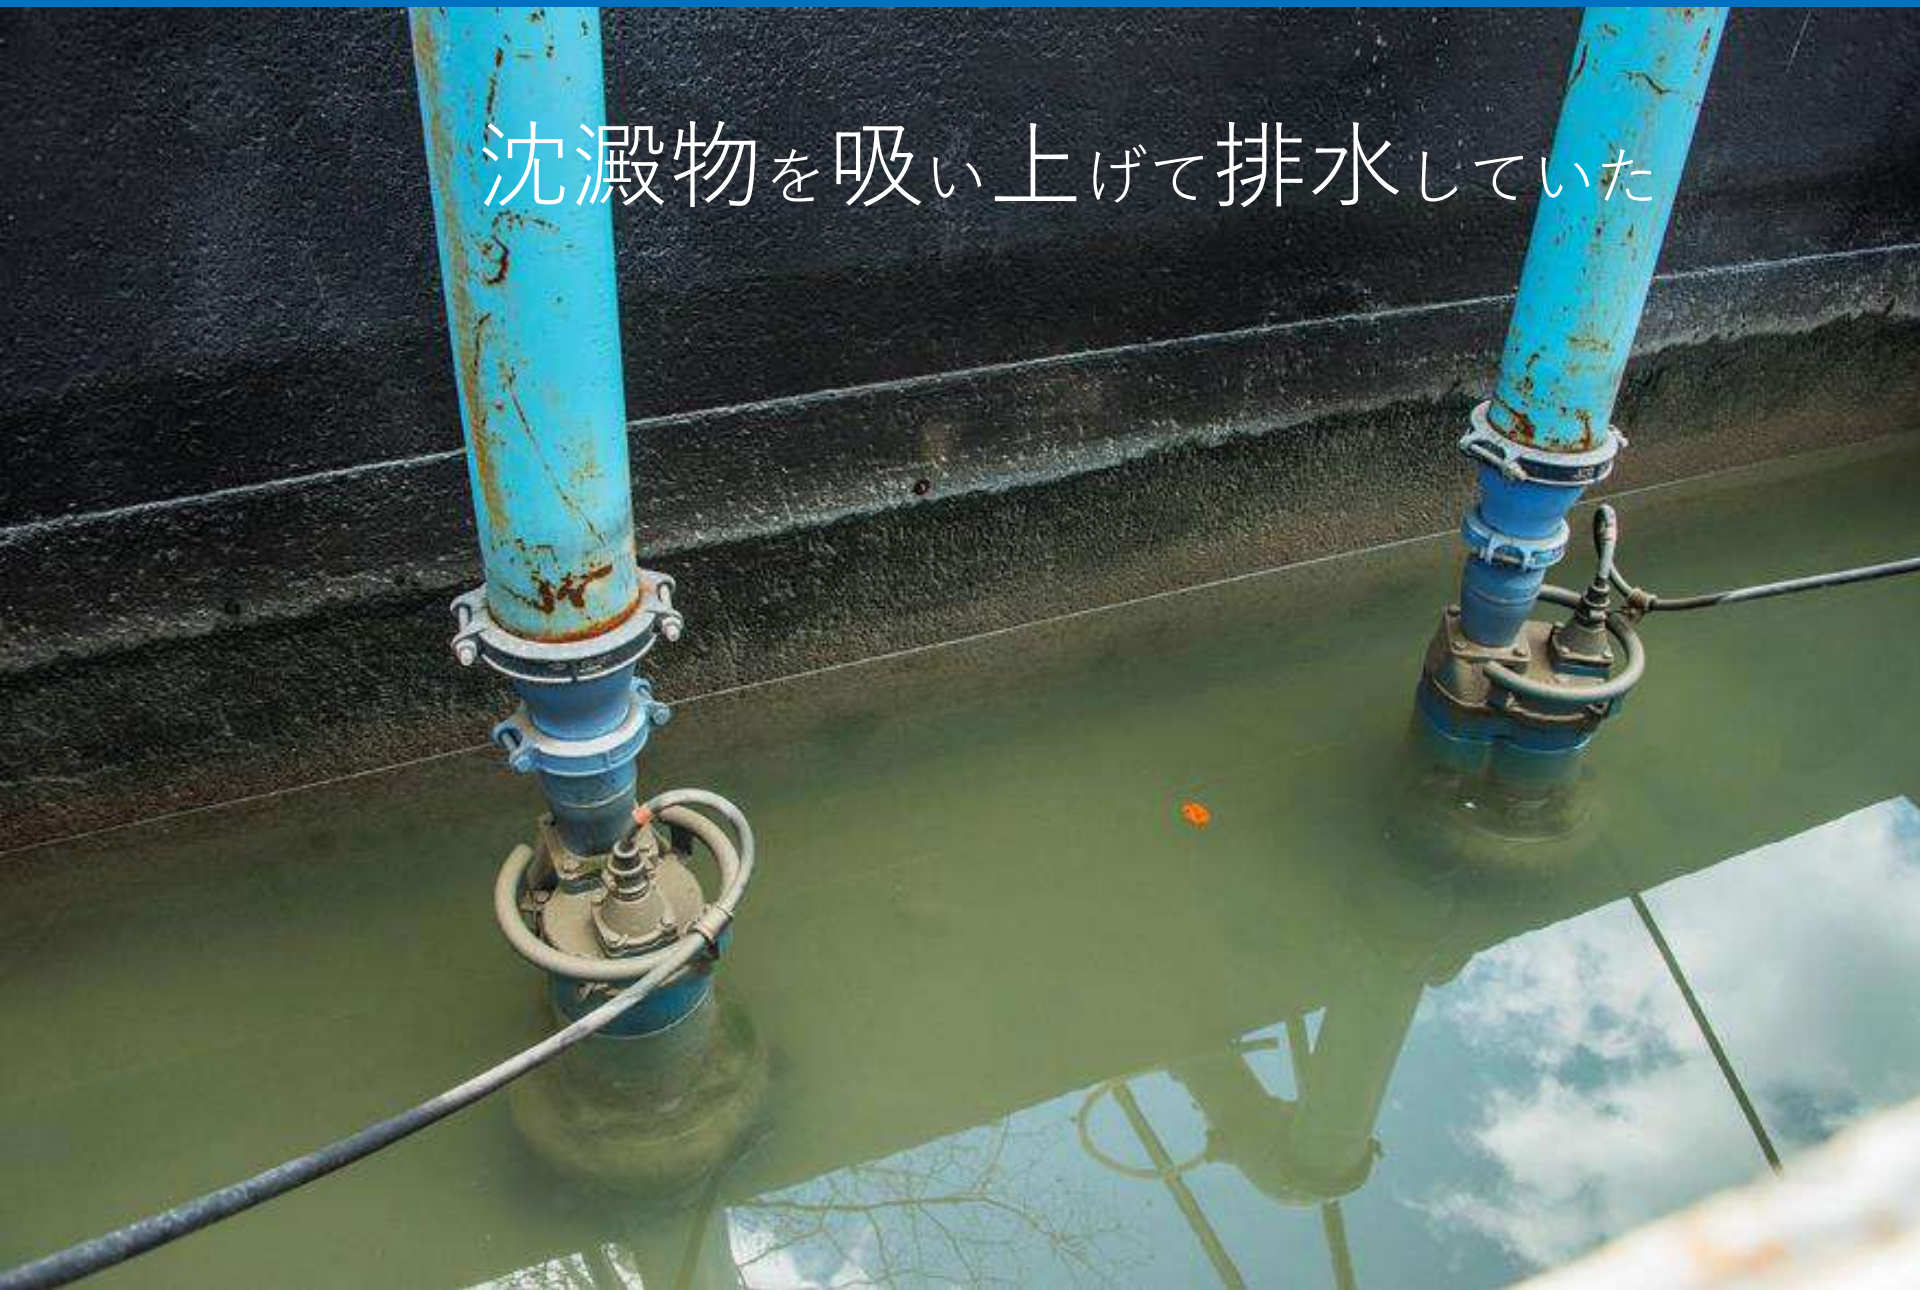
上水を排水するかと思っていたら…

沈澱物を吸い上げて排水していた

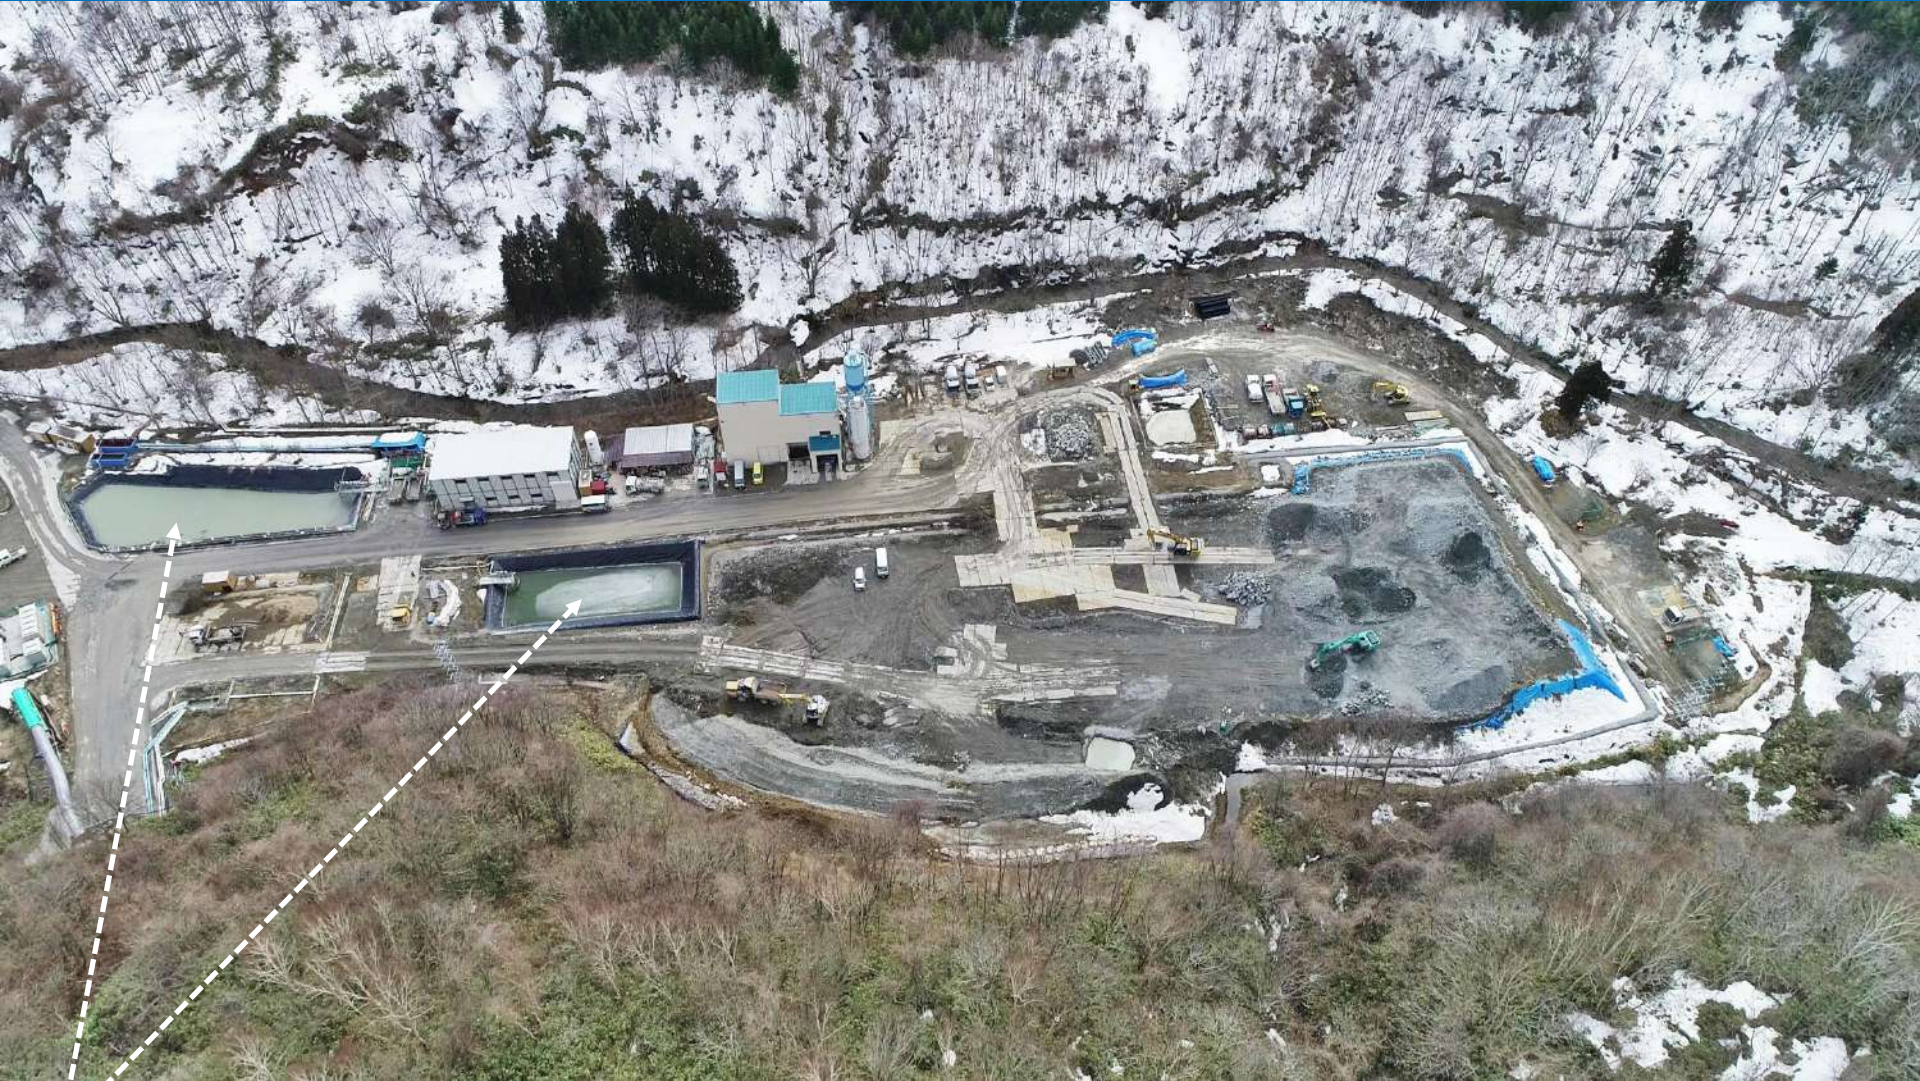
また、沈砂池の容量が小さい

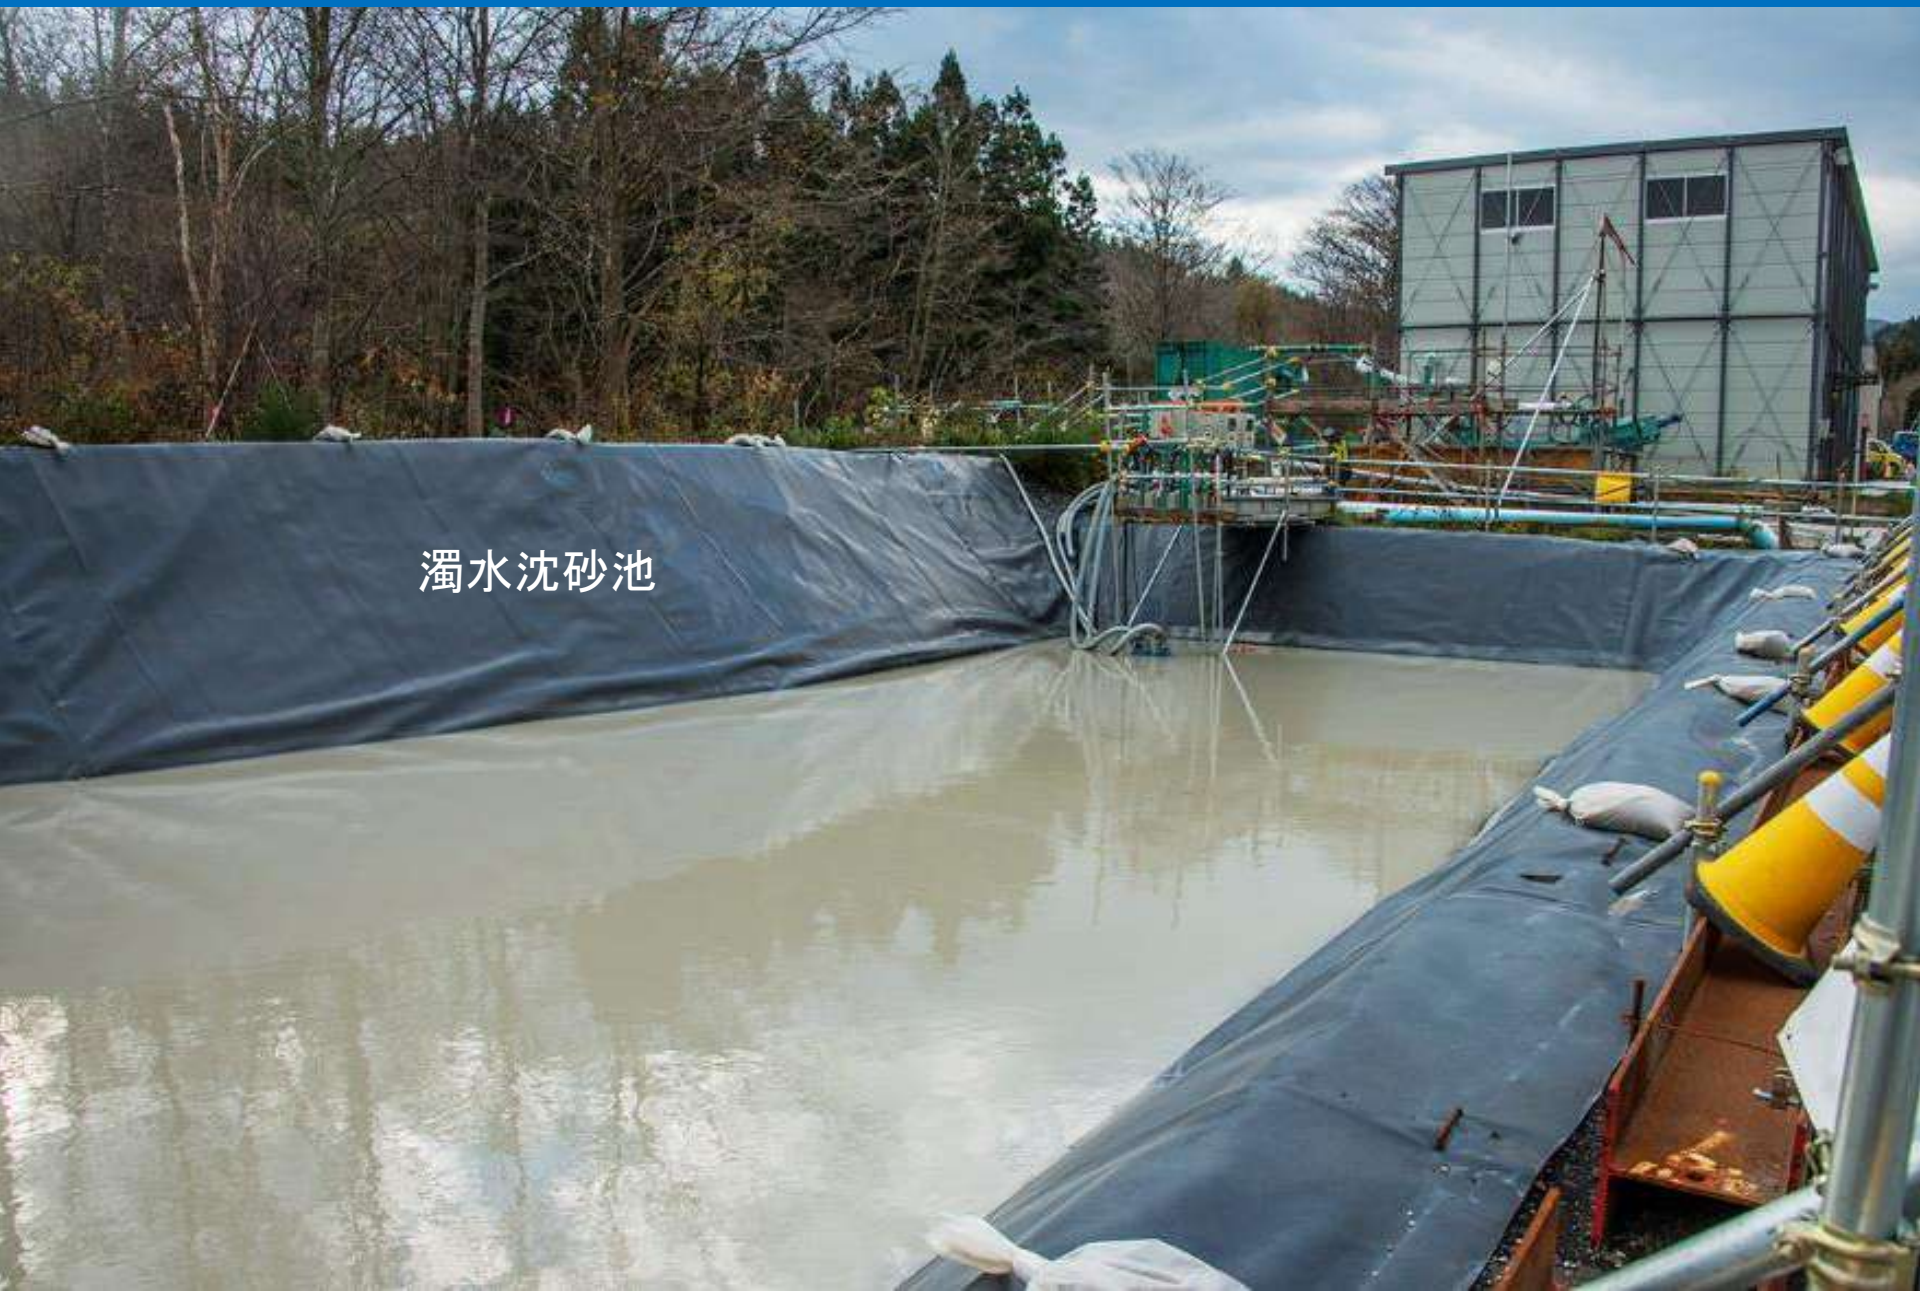
溢れ出す可能性あり...「沈砂池の規模」を検証する

沈砂池の容量が小さい

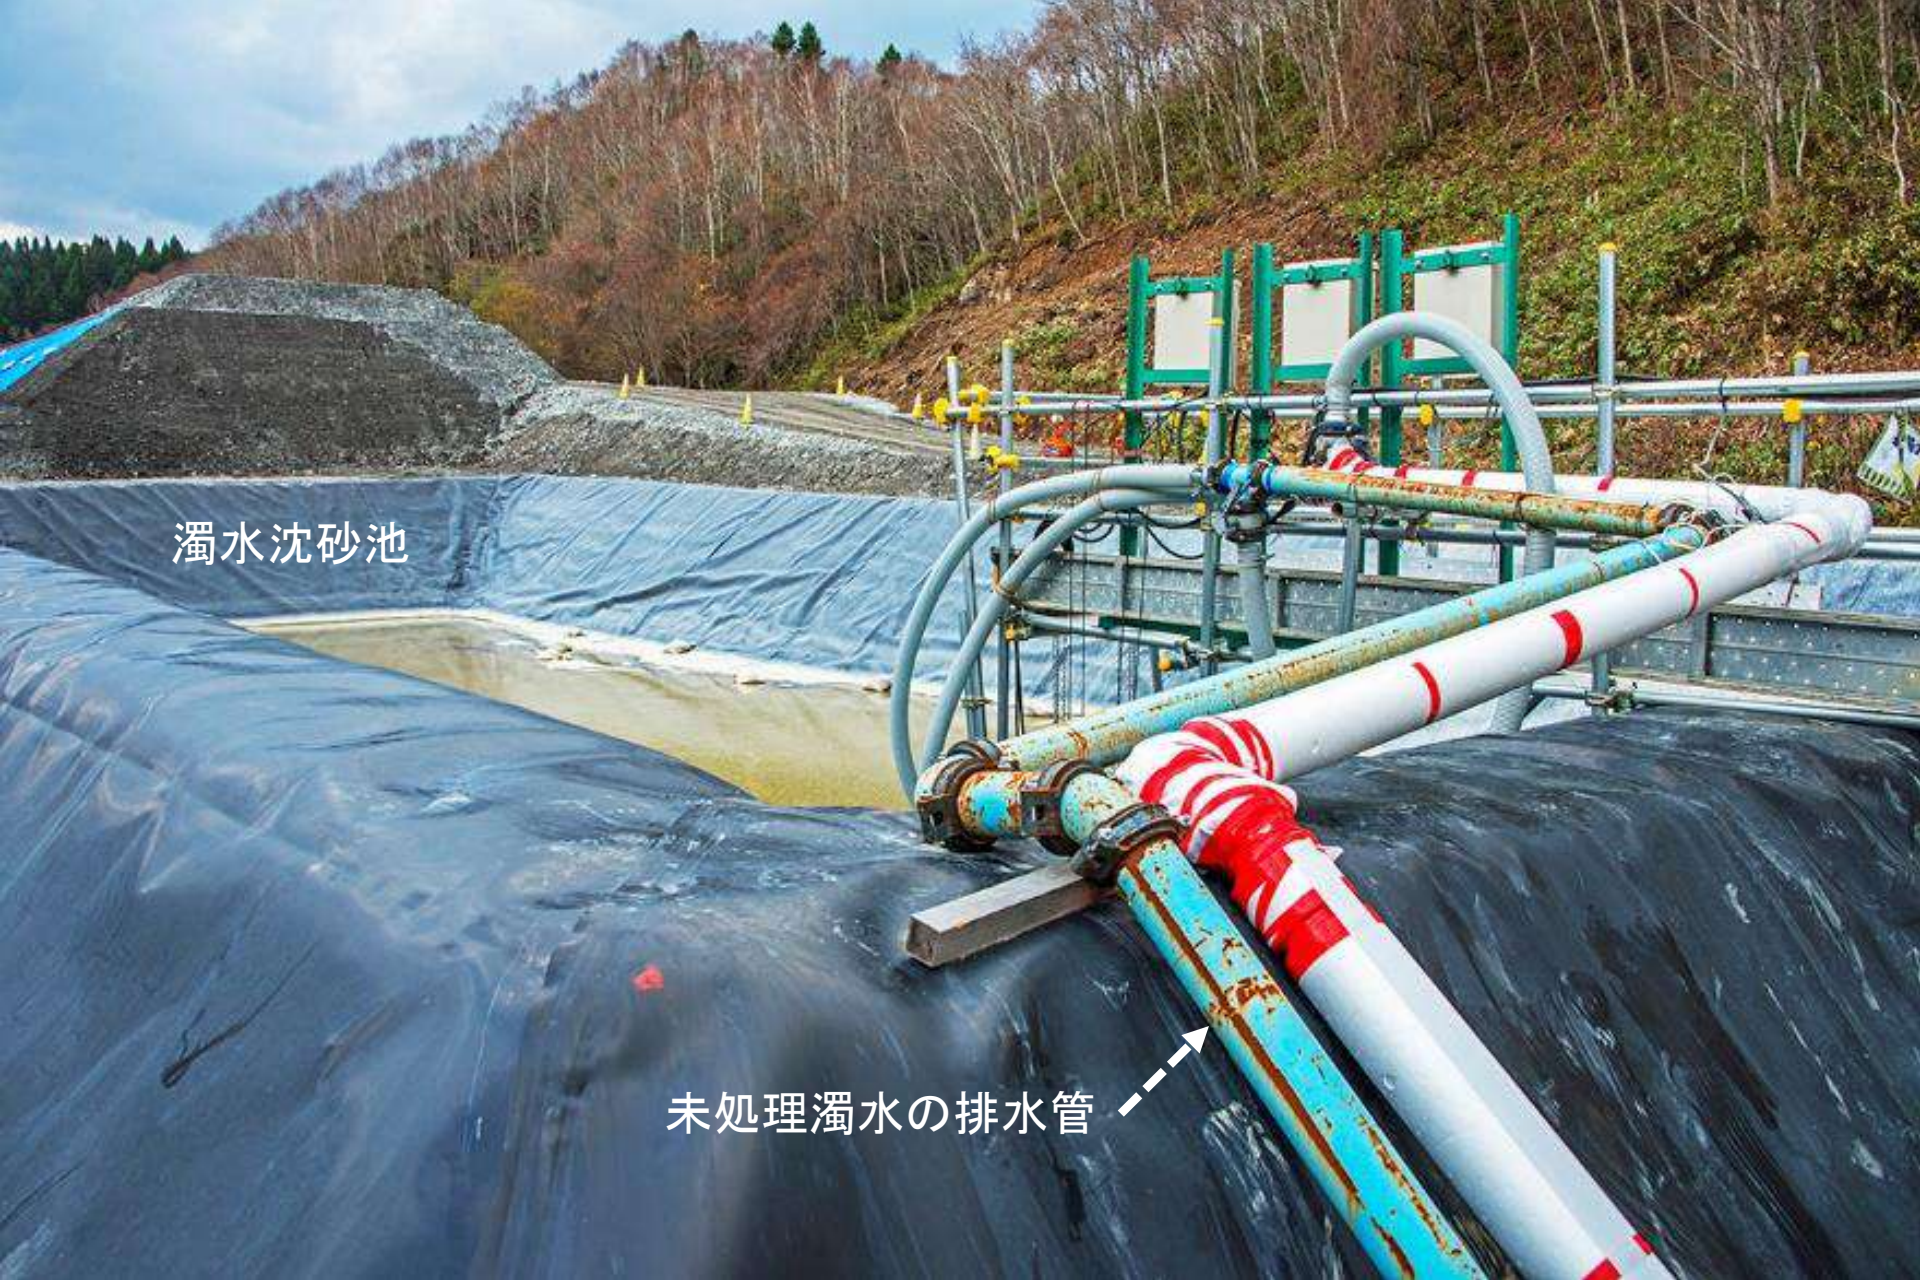
沈砂池が溢れないように、未処理で排水するための配管が…

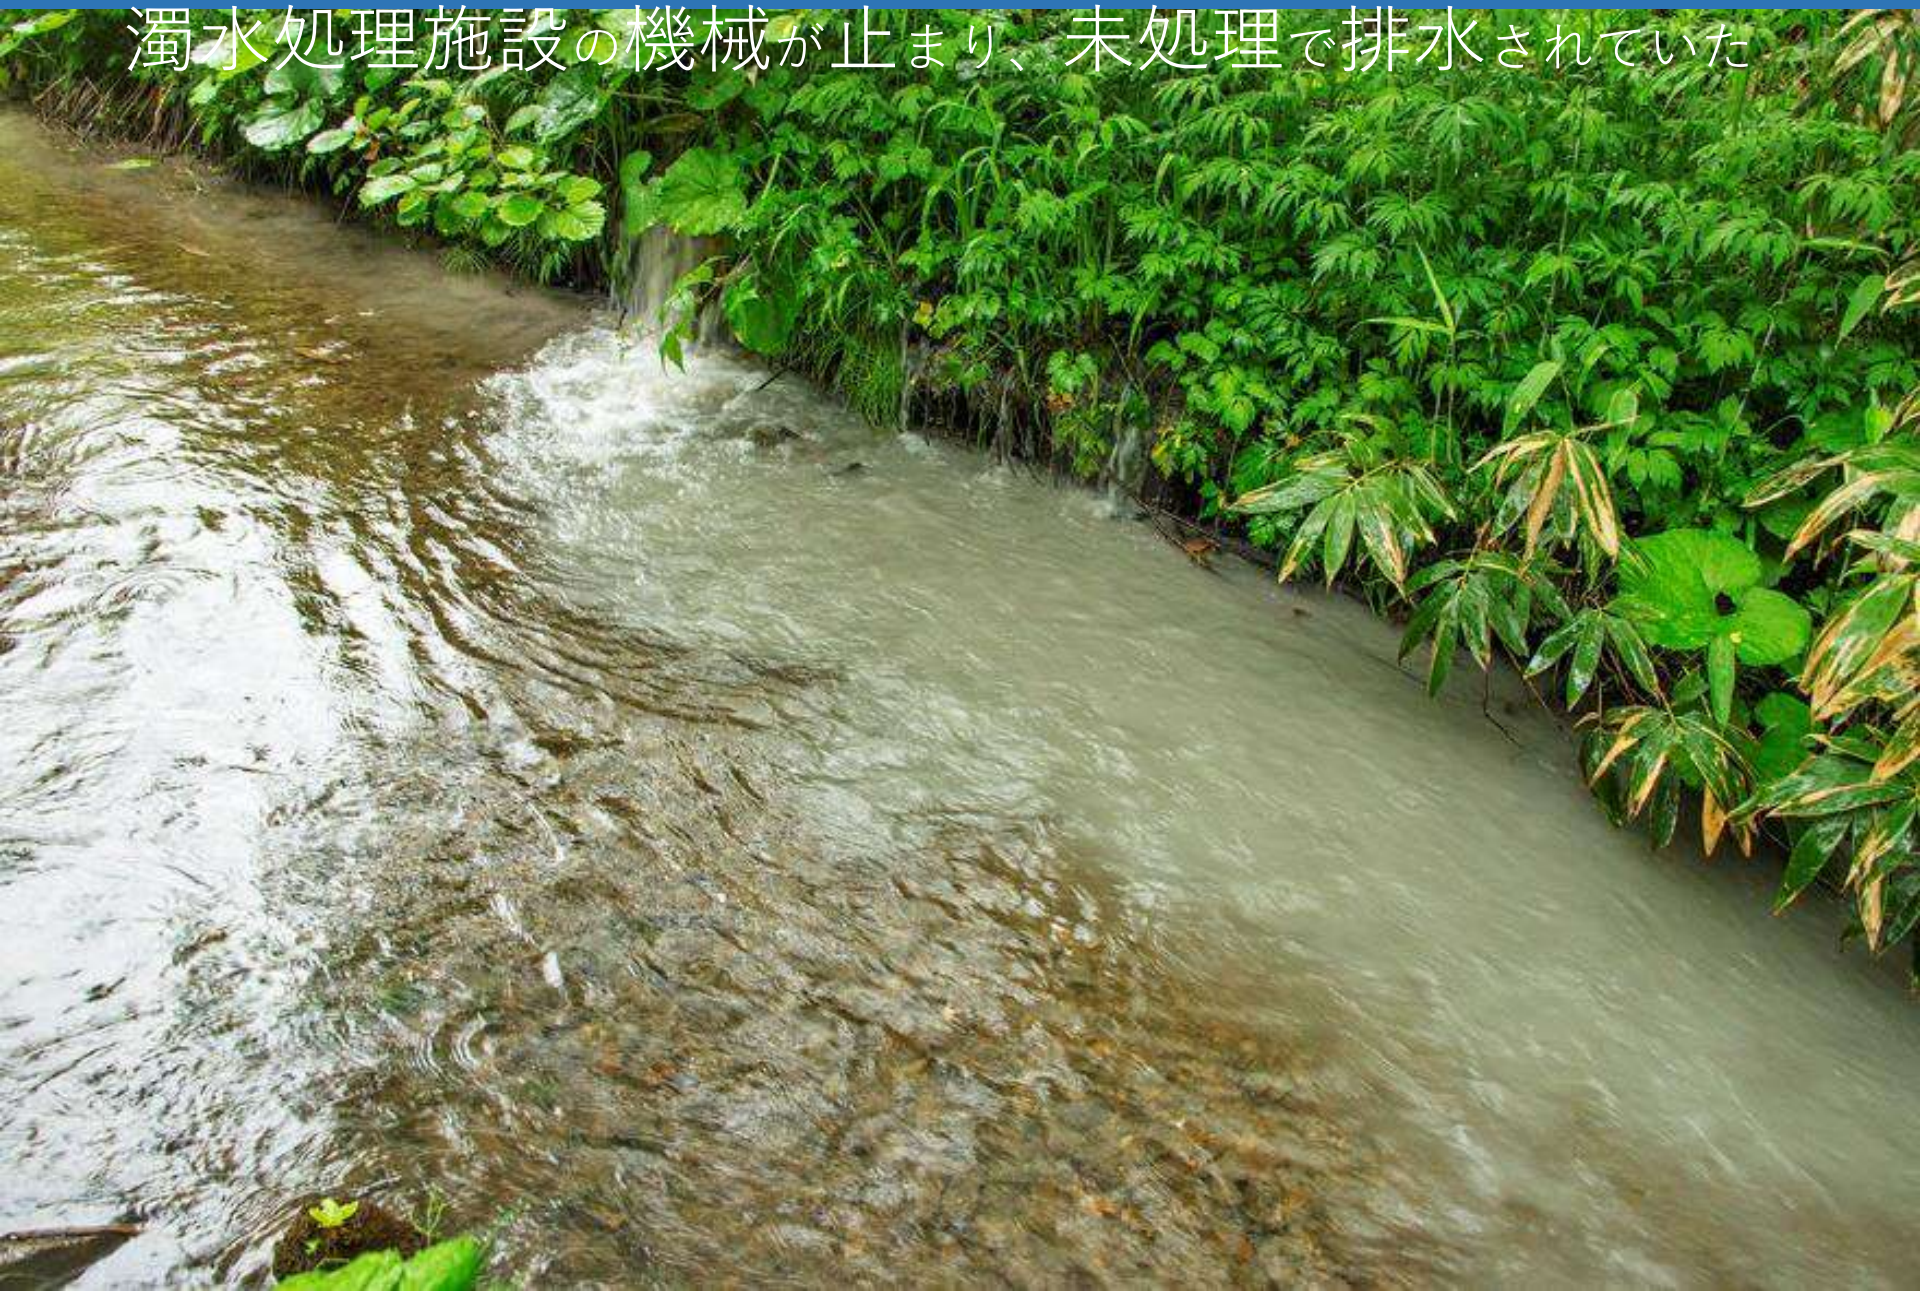
濁水処理施設の機械が止まり、未処理で排水されていた

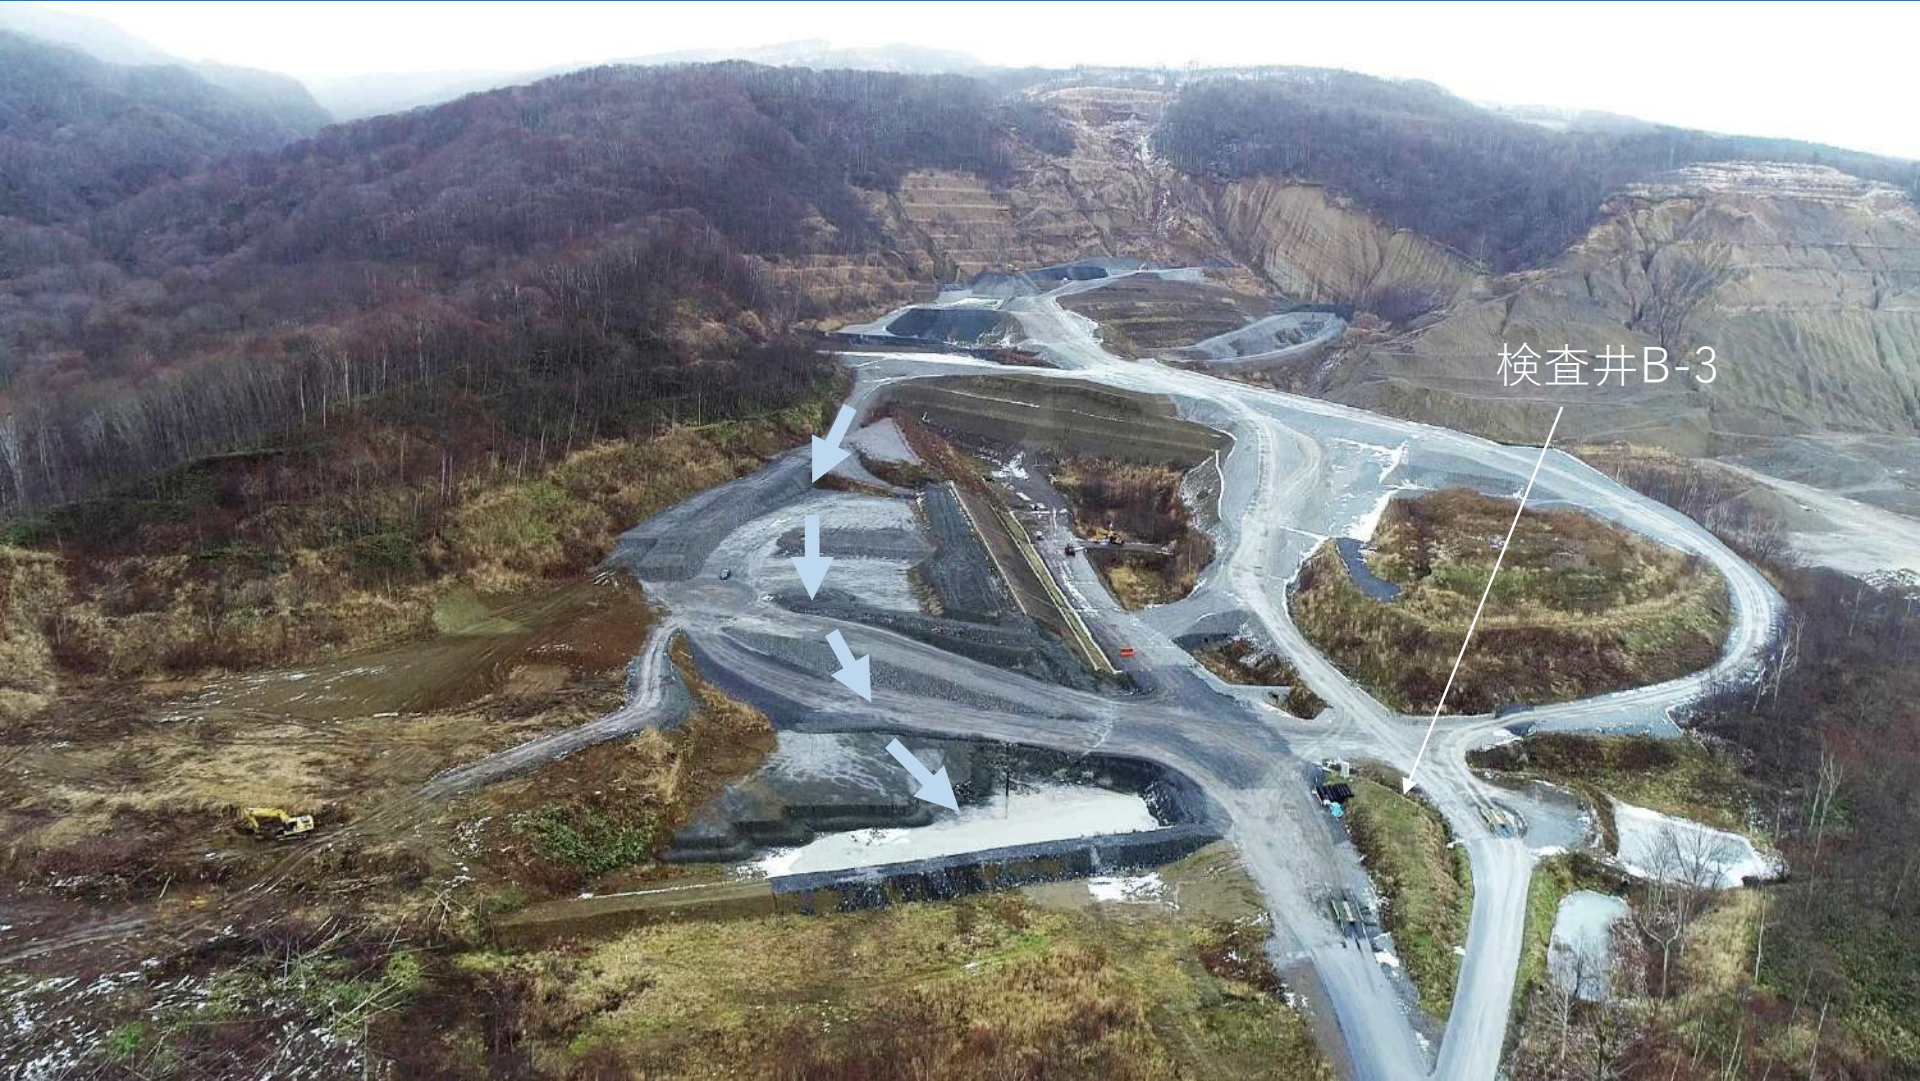
しかし、その後も汚染が続いている しかも、濃度が増している

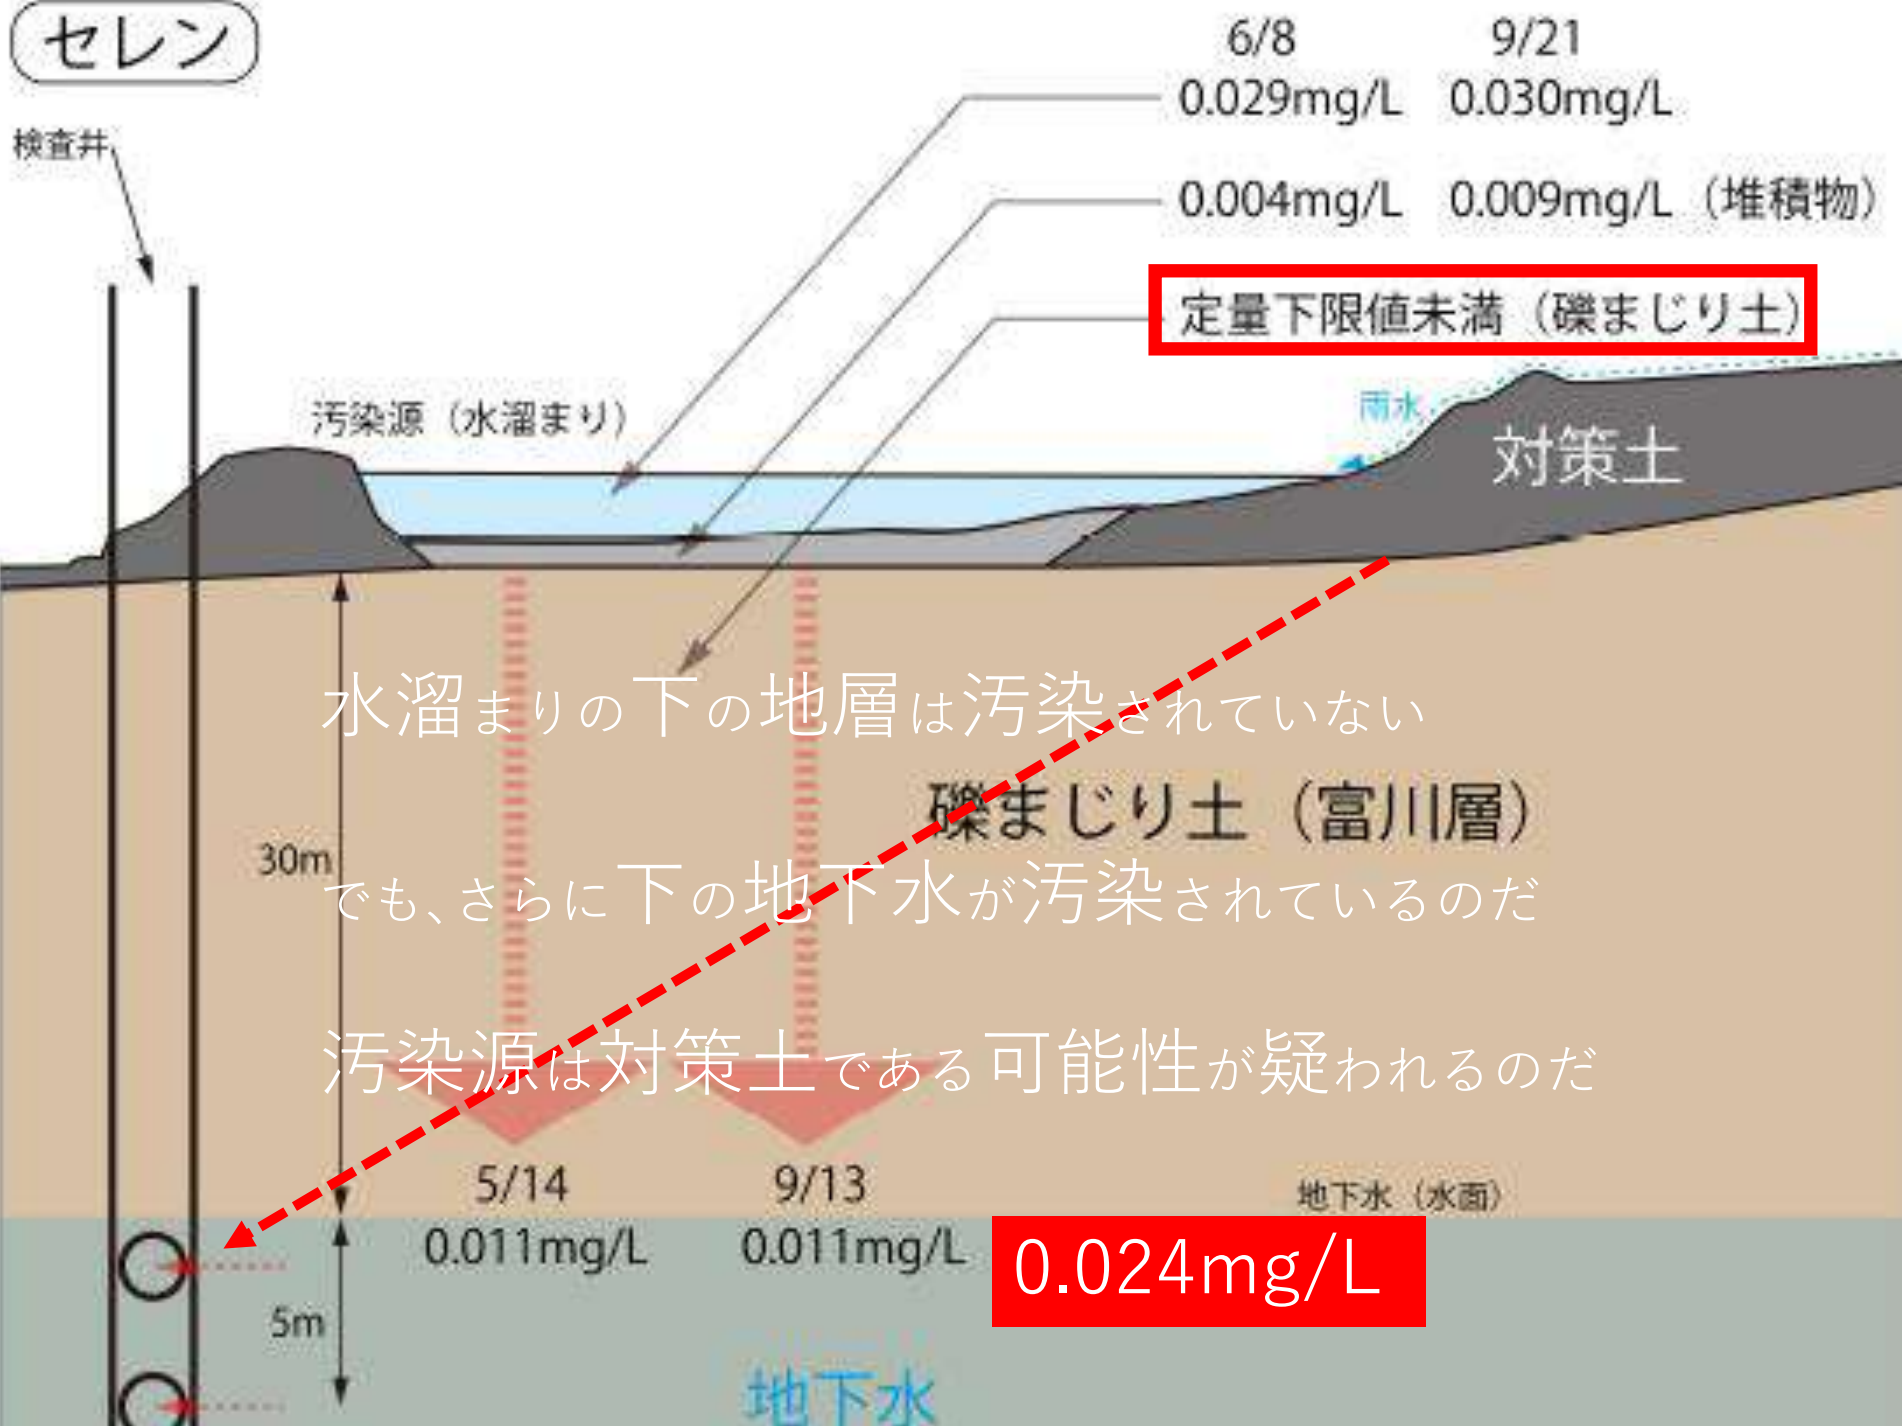
この検査井B-3から、セレン0.011mg/Lが検出された

水溜まりの下の地層は汚染されていない

でも、さらに下の地下水が汚染されているのだ

汚染源は対策土である可能性が疑われるのだ

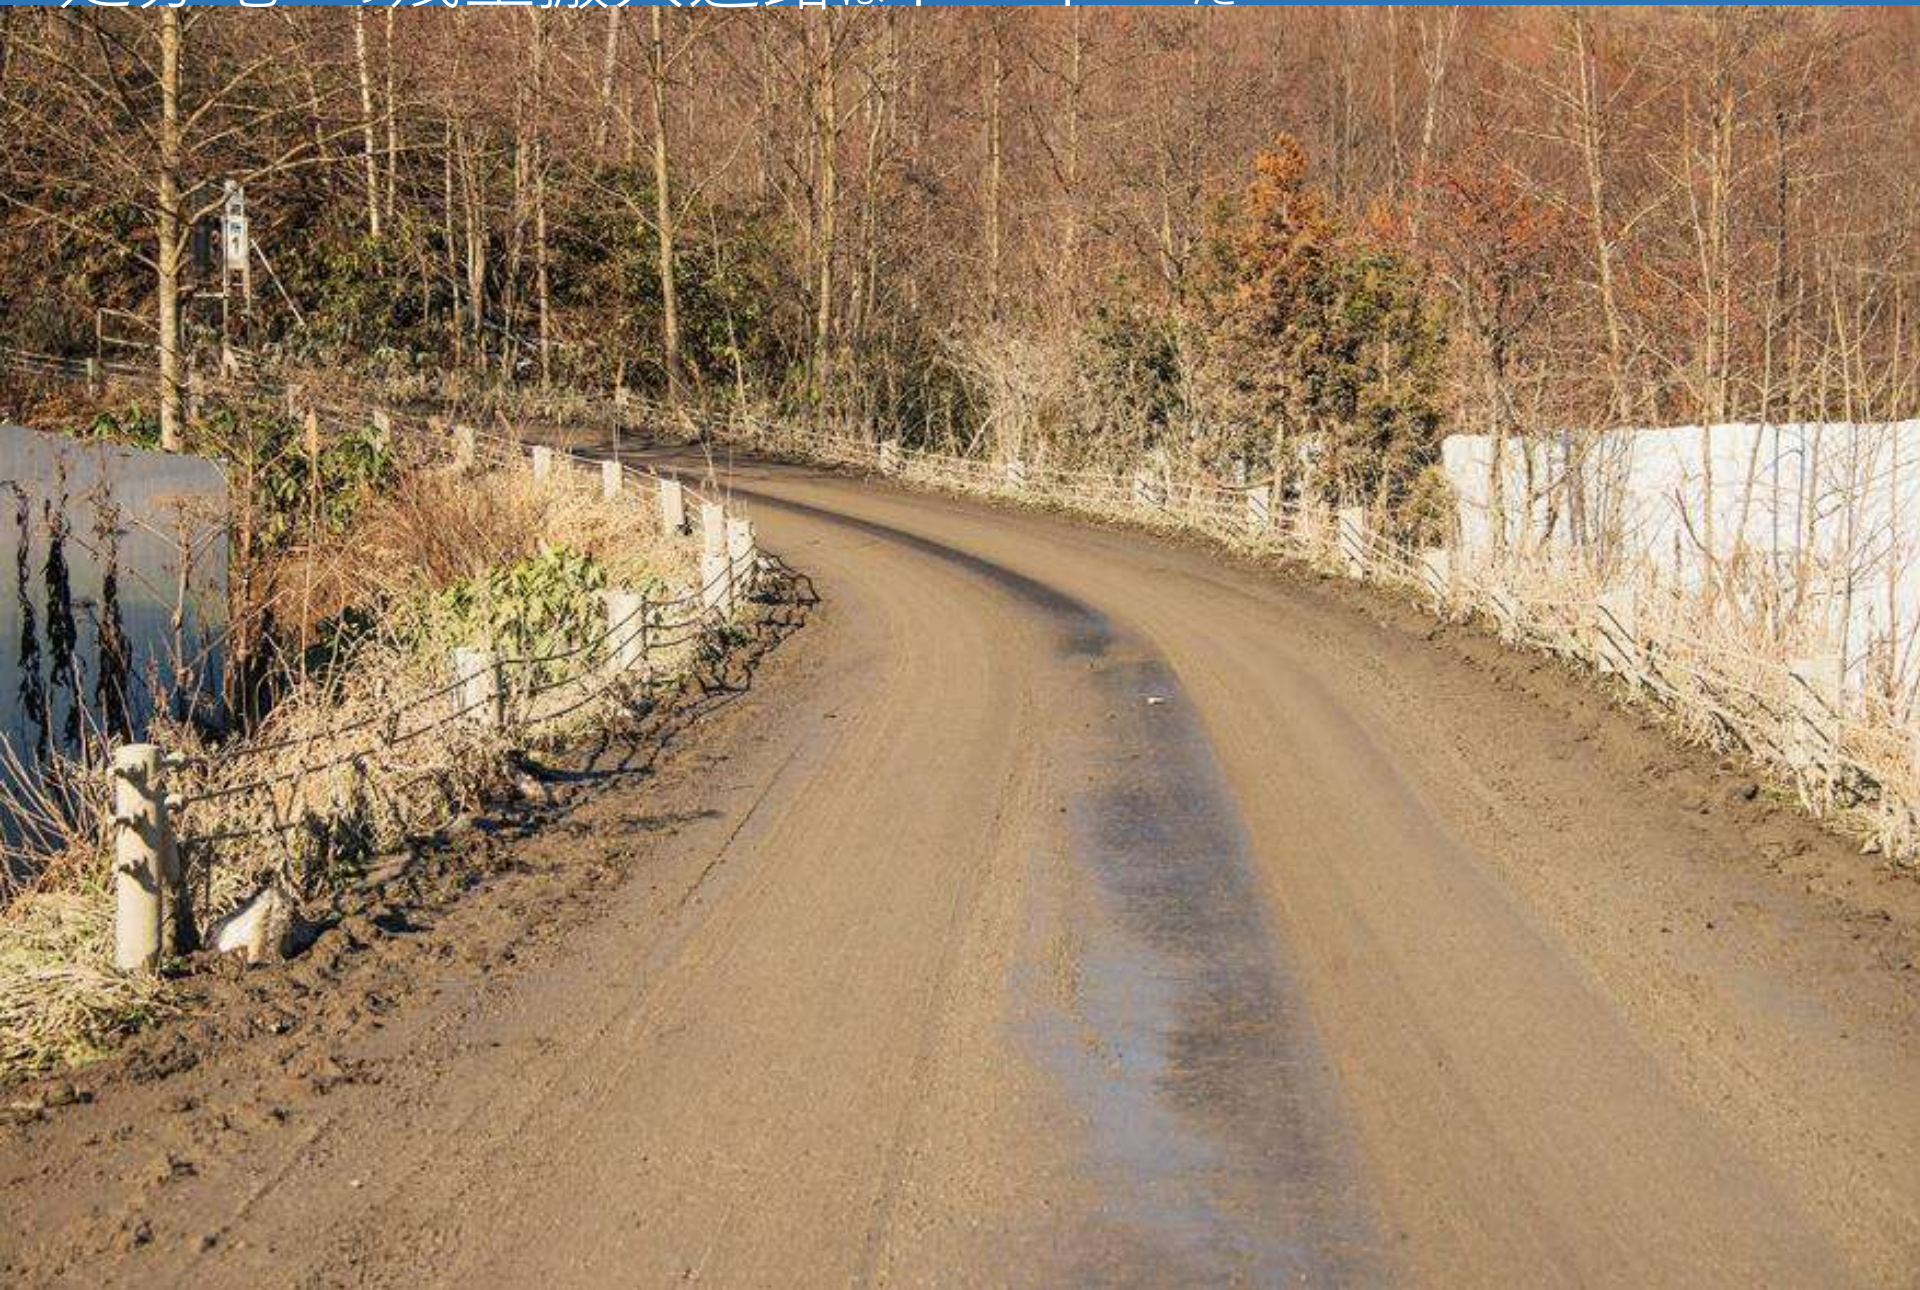
処分地への残土搬入道路はドロドロだ

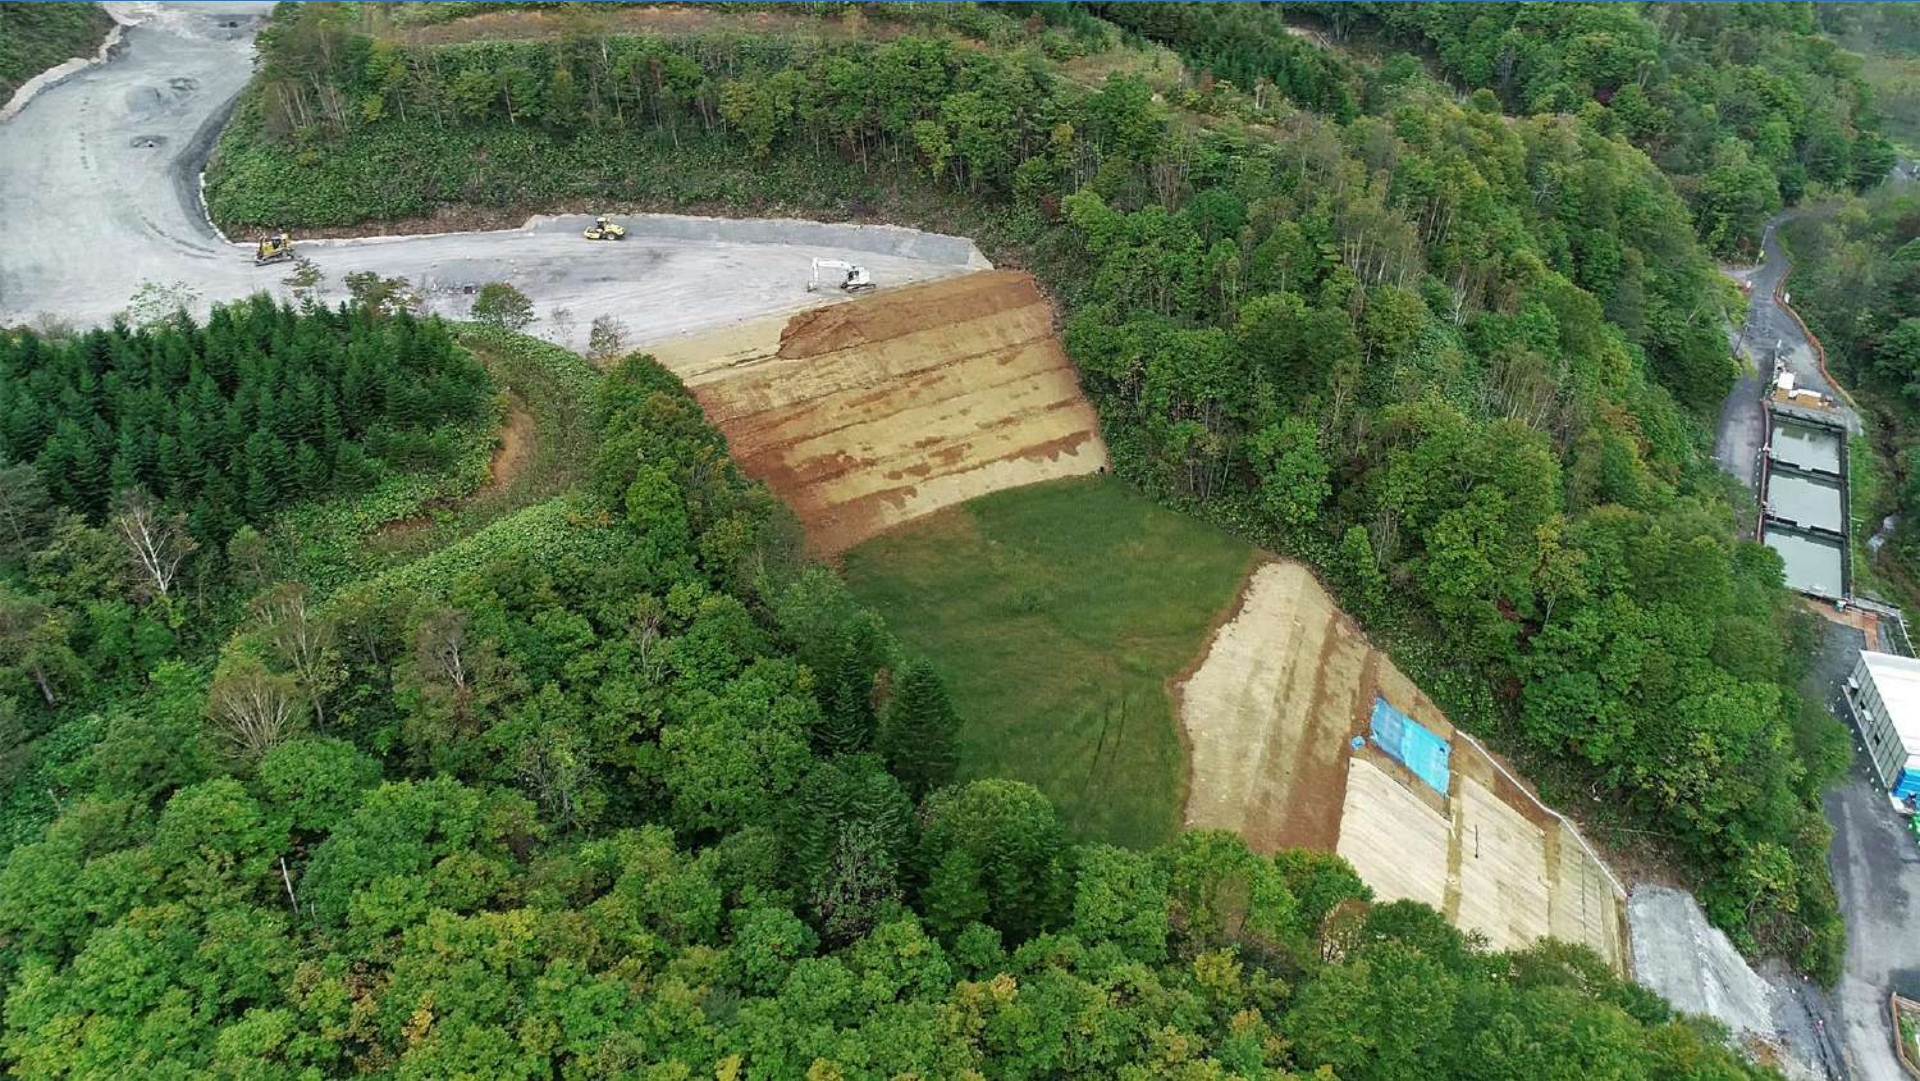
水が潤んでいる

水が浸みだしている
