廃炉は今どうなっている？

まさのあつこ(ジャーナリスト)

<原発事故被害者の救済を求める全国ネットワーク集会>

2025年1月26日(日)14:00-16:30 @ミューカルがくと館

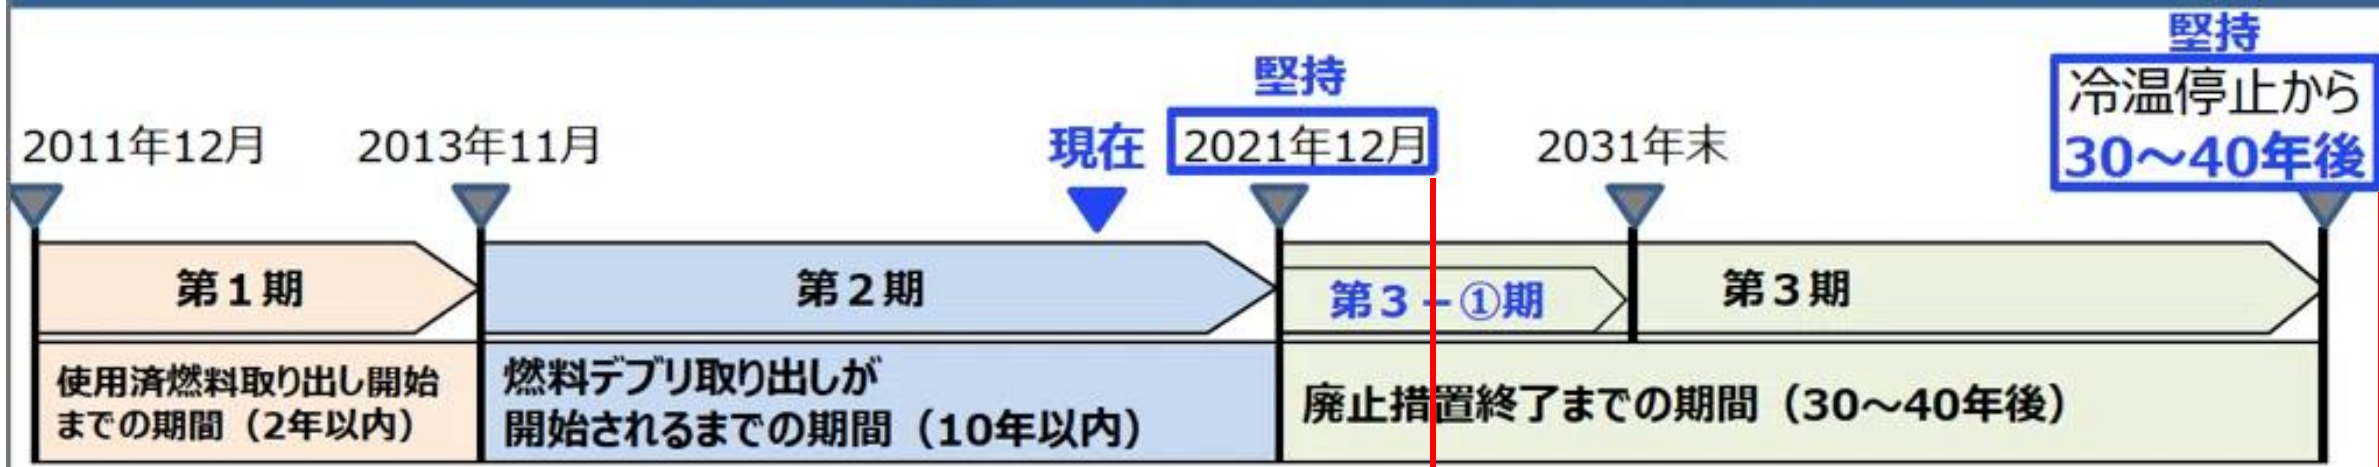
(参考) 改訂中長期ロードマップの目標工程案

廃炉・汚染水・処理水対策関係閣僚等会議が 2011年12月策定→2019年12月27日改訂 (最新版)

第2期の終了時期が3年後ろ倒しに (東電ウェブサイトでは2025年1月現在。閣僚会議は未開催)

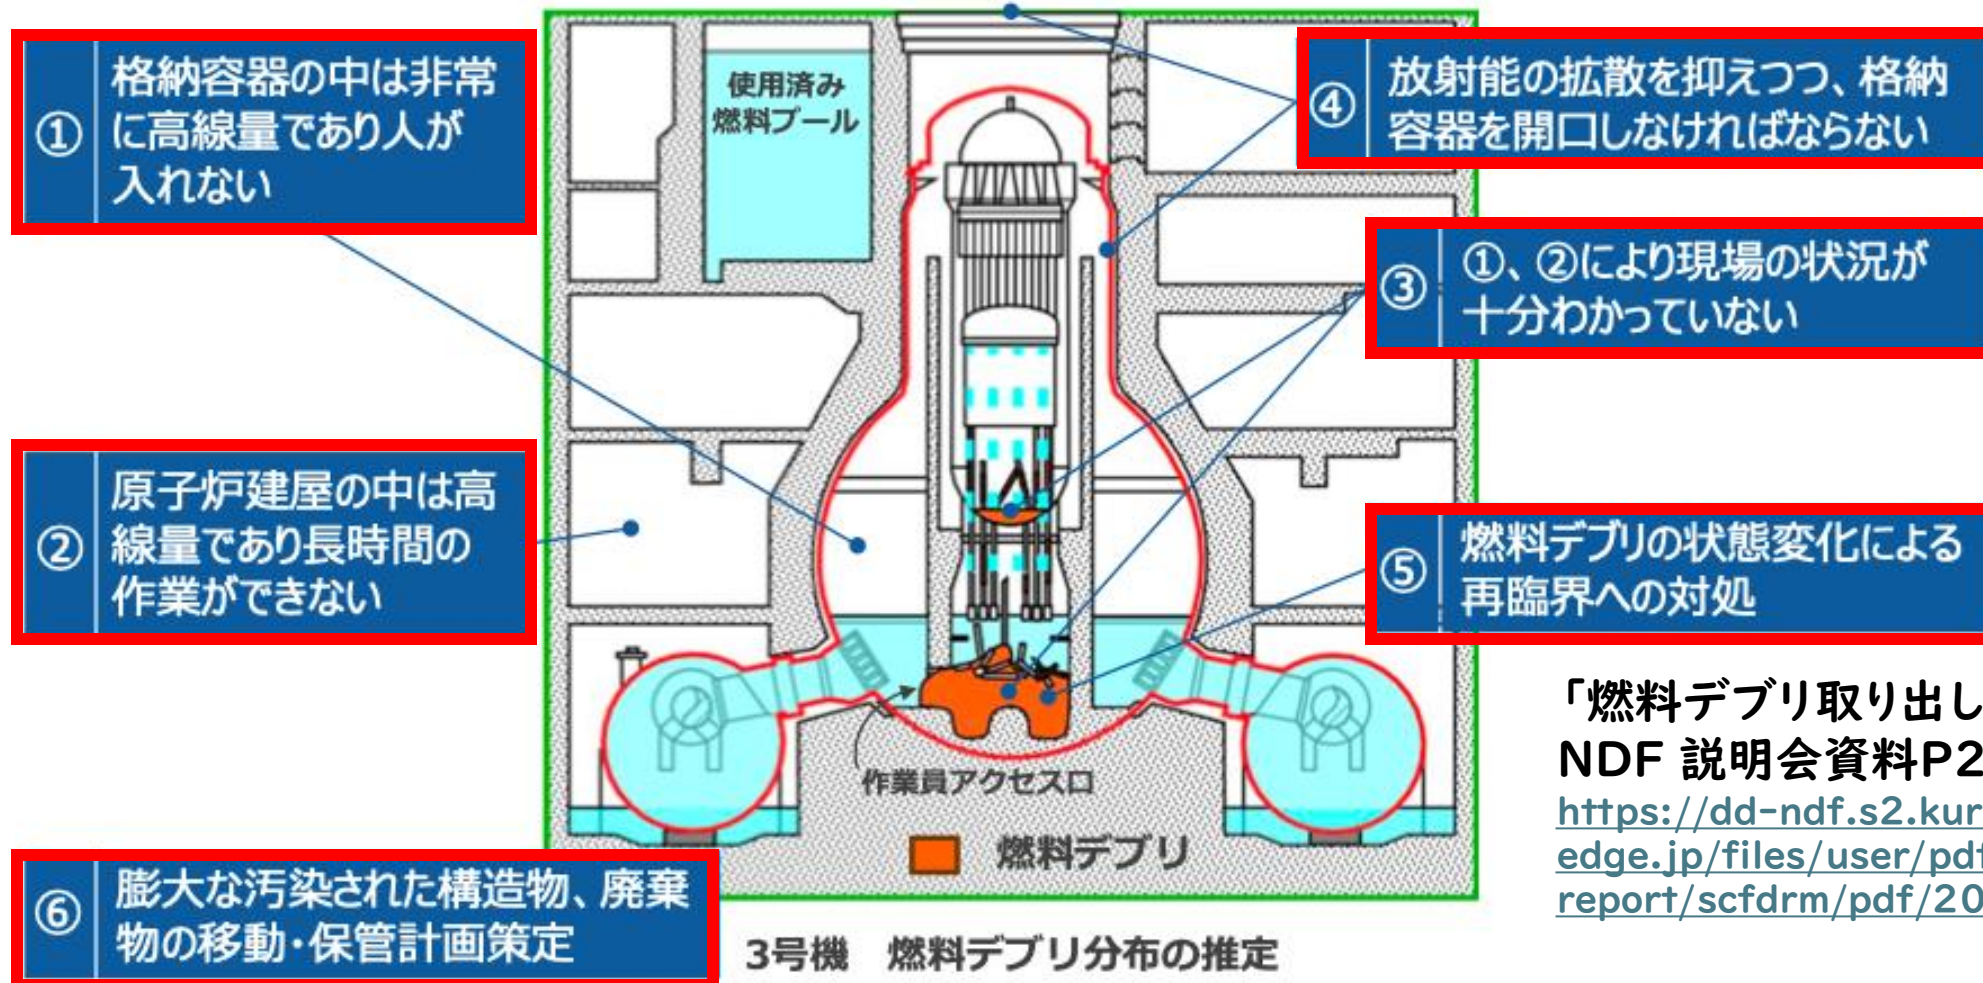
原子力損害賠償・廃炉等支援機構(NDF)の仕事 燃料デブリ取り出し工法の評価

「燃料デブリ取り出しの難しさ」
NDF 説明会資料P2より
<https://dd-ndf.s2.kuroco-edge.jp/files/user/pdf/activity-report/scfdrm/pdf/202406doc.pdf>

「原子力損害賠償・廃炉等支援機構(NDF)」の「燃料デブリ取り出し工法評価小委員会」(2023年設置。委員長:更田豊志 前・原子力規制委員長)が2024年3月報告。

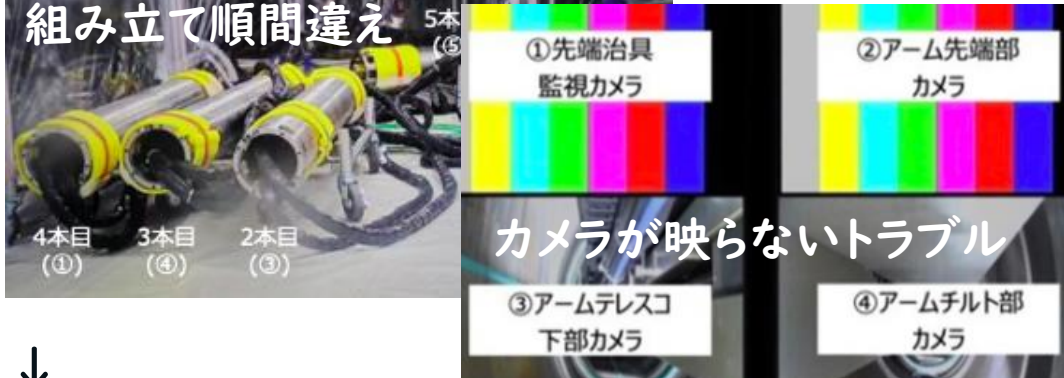
- ・3g以下
- ・24mSv/h超なら原子炉格納容器に戻す

取り出し装置の押し込みパイプ
組み立て順間違え

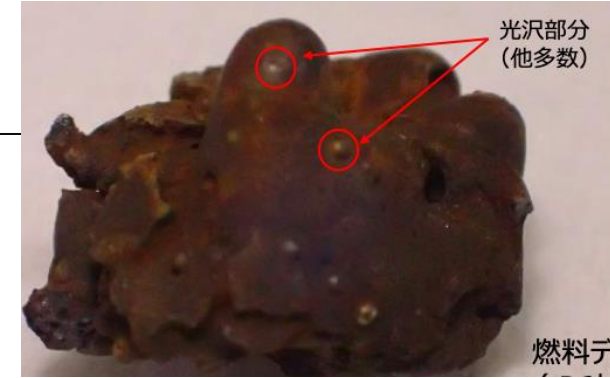
JAEA 2024年12月26日
非破壊分析結果発表

- ・約9mm×約7mm、
- ・0.693g
- ・ γ 線 1~2cmの距離で約8mSv/h

JAEA 2025年1月8日発表
5機関で1年程度をかけて分析を行う。

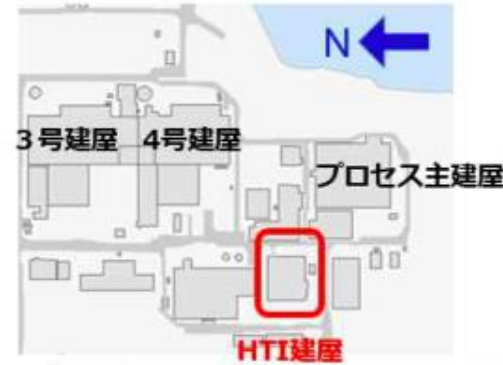
【高温焼却炉建屋 配置図】

福島第一原子力発電所
高温焼却炉建屋東側壁面からの水の漏えいについて

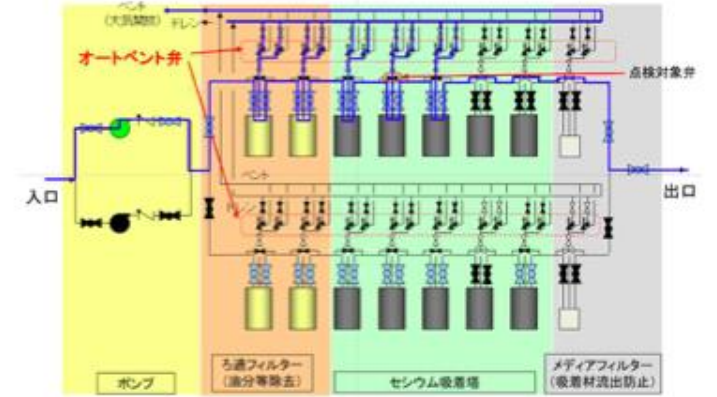
【第二セシウム吸着装置 系統図】

①第二セシウム吸着塔「サリー」

- ・ 洗浄中に、閉めるべき弁を作業員が閉め忘れ、高濃度(220億Bq/L)汚染水漏洩。
- ・ (前年には増設ALPSで汚染廃液かぶり事故が起きたばかり)

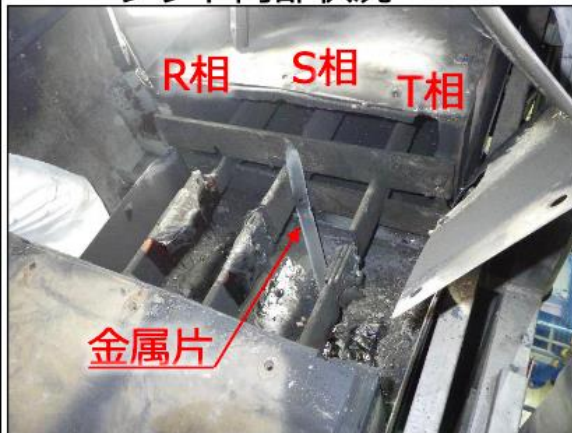
<事故推定箇所>

- 6号機建屋の地下1階の天井近くの高圧線6900ボルトが短絡。
- 停電して、使用済燃料プール冷却停止(10時間後再開)。
- 絶縁体もダクトカバーも焦げ、溶け、穴も開いた。
- 8月、「施工不良」であるとして幕引き。

■ ダクト内部状況

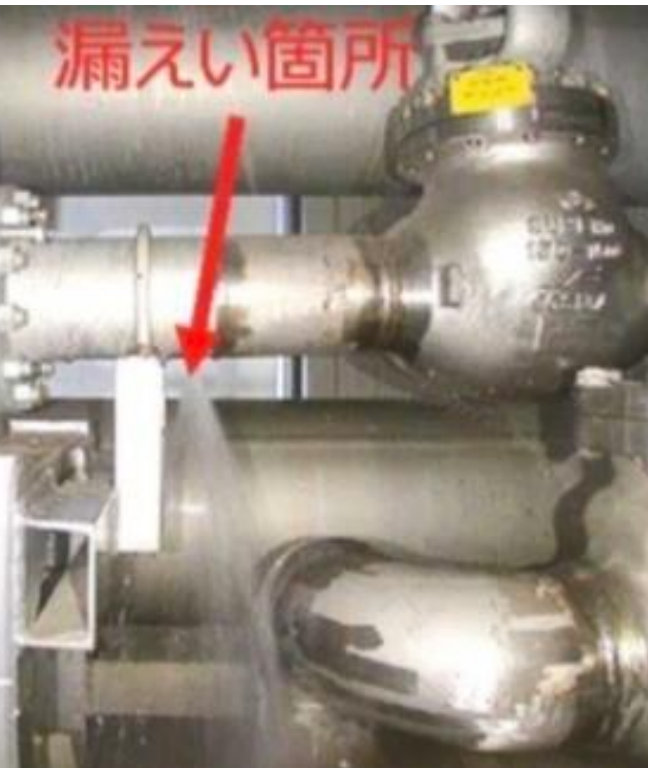
2024年10月3日東電「2号機使用済燃料プールスキマサージタンク水位の低下に伴う漏えい箇所特定に向けた調査の結果について」P3をもとに緑枠と下部で説明を加えてみた。

⑤使用済燃料プール冷却施設配管に穴

事故「前」に使っていた使用済燃料プール水の循環冷却システムで、事故「後」は「廃管」状態だった。今回、漏えい箇所は閉じ、黄ラインでバイパスさせるという。

事故「後」に使い始めた使用済燃料プール水の循環冷却システム。
