福島第一原発事故「ALPS作業で汚染水が飛散、作業員が被ばく」が物語ることとは？

増設ALPS配管洗浄作業における身体汚染発生

2023年10月26日

まさのあつこ

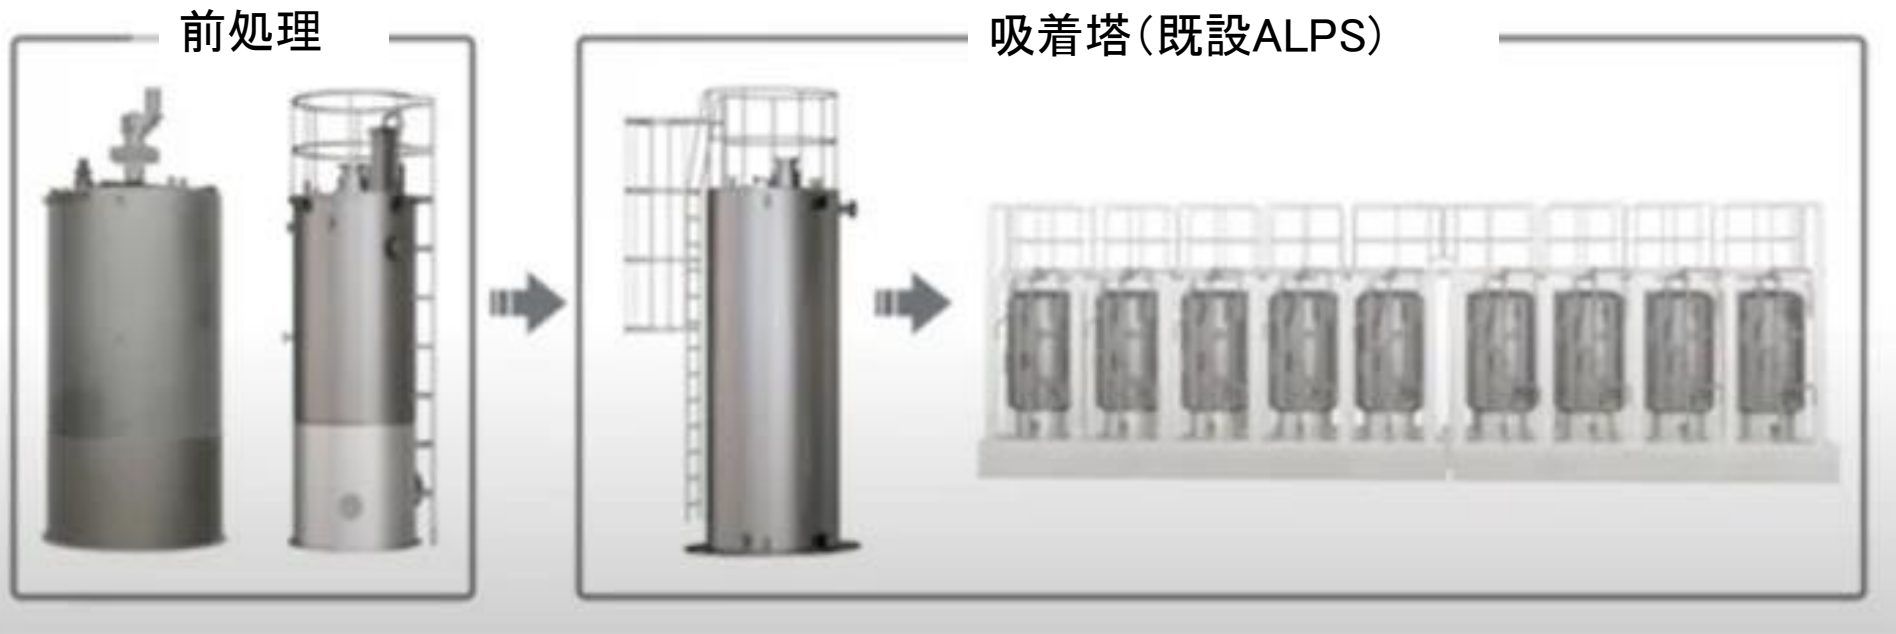
アルプス
多核種除去設備 (ALPS) 全体像
ALPS : Advanced Liquid Processing System

出典：東電動画
「多核種除去設備 (ALPS) の浄化のしくみ」よ

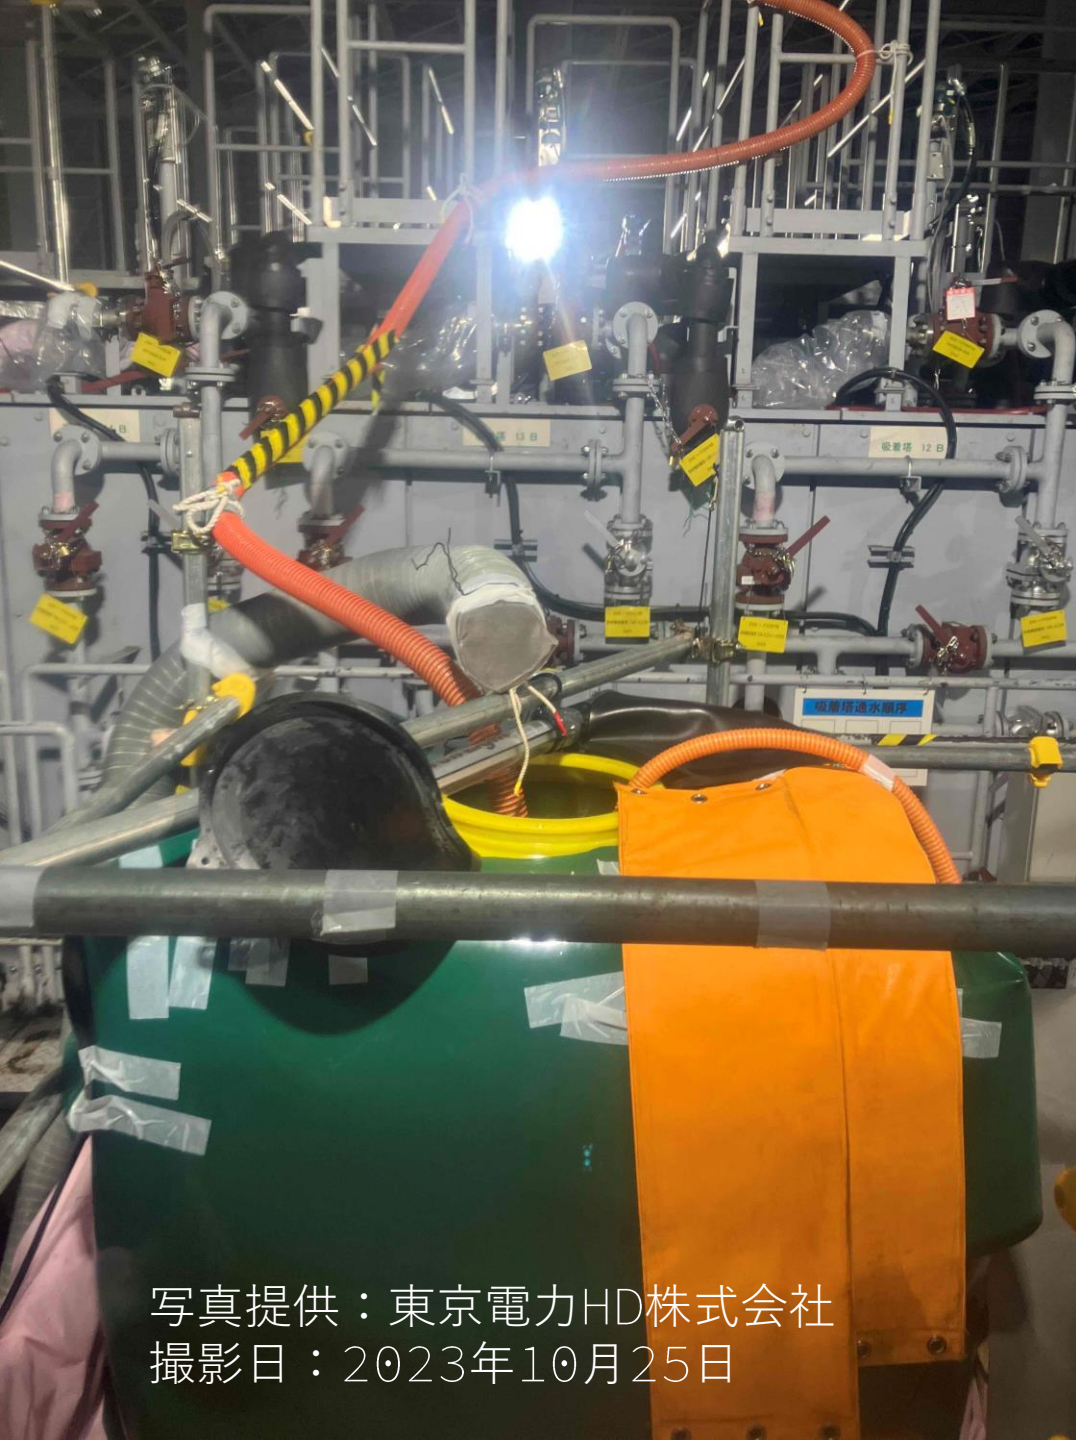
写真提供：東京電力HD株式会社
撮影日：2023年10月25日

緑色のタンク：

「洗浄廃液」(43億7600万Bq/L)を受け入れる「仮設タンク」。

1回の洗浄で「300～500Lの洗浄廃液」が出るといふ。

タンクの黒い蓋：

手前の鉄棒（パイプ？）に白いテープで貼り付けてある

オレンジ色のホース：

増設ALPSのフィルタ出口配管（吸着塔手前）に溜まる「炭酸塩」を洗浄薬液「硝酸」で洗浄して出る「洗浄廃液」をタンクへ送る「仮設ホース」。炭酸塩と硝酸が化学反応を起こしたガスの勢いでホースが外れ「洗浄廃液」が飛散（飛散量は当初100mL以下が事故5日後に数リットルと訂正）。

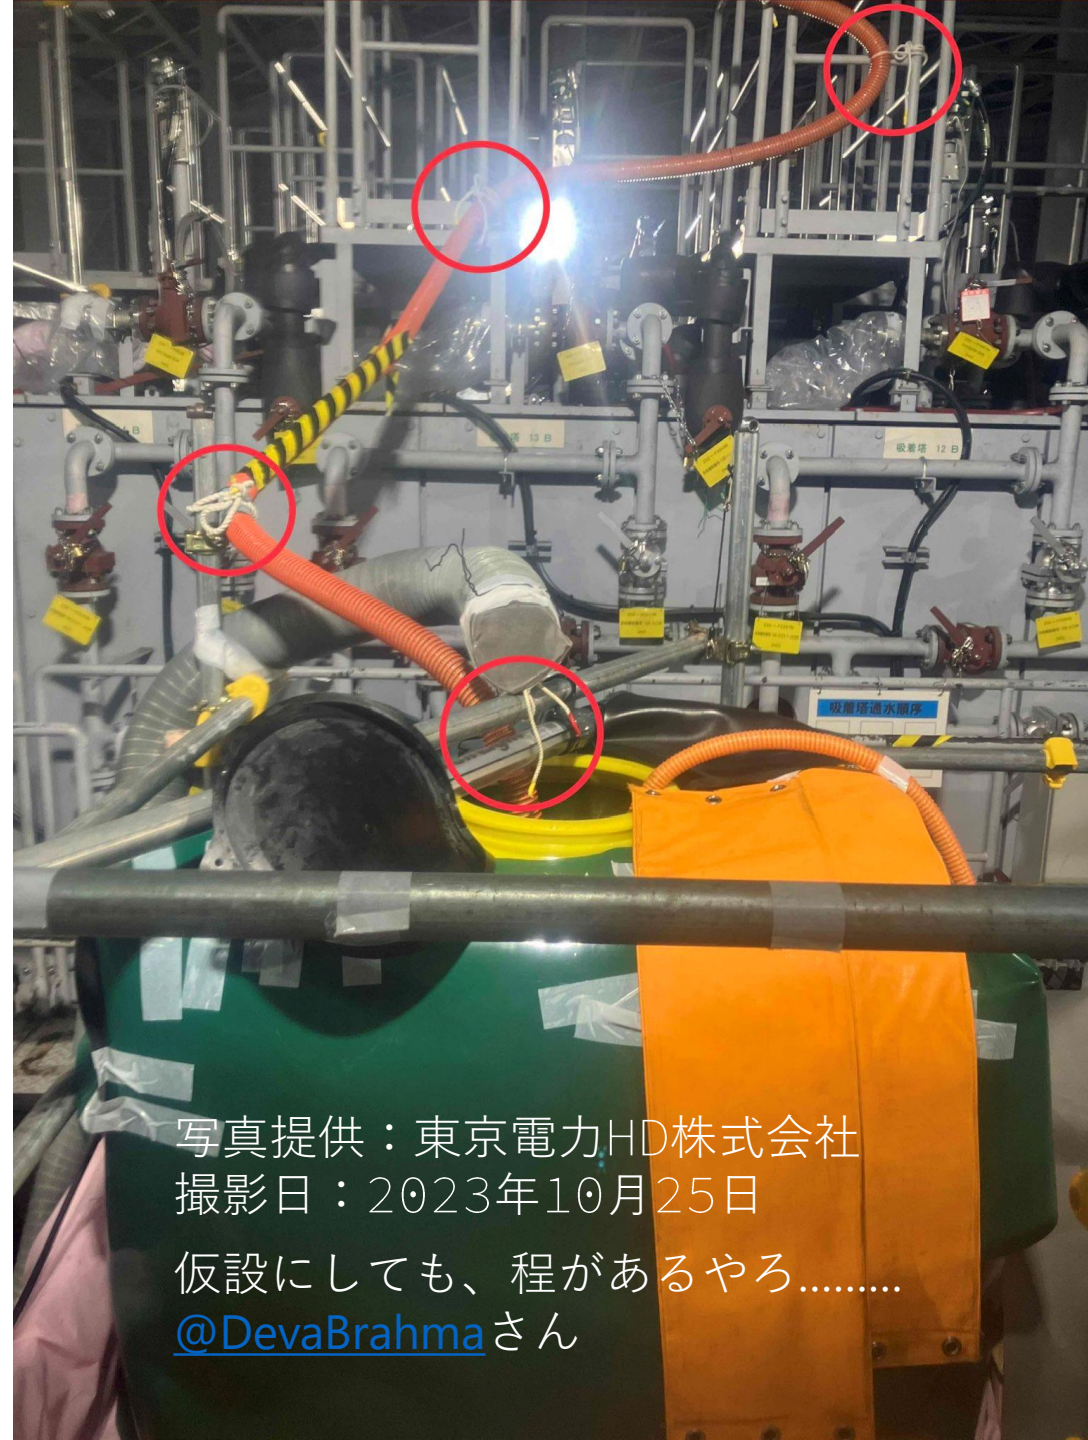
(続き)

オレンジ色ホースを縛る白い縄ヒモ

東電は「固縛」位置が「タンクから離れすぎていたのでホースが外れた」と説明。固縛とは縄ヒモのことだった。

タンク手前に垂れ下がるオレンジ色の布状の物

10/30 (月) 会見で尋ねて東電は「遮蔽のためのものかと思うが確認する」 (11/6日現在確認中)

○まさの 実はその当初5人の方を、A、B、C、D、Eさんと言われて、CさんがAさんにかっぱを着せなかったことが原因であるということ、それからホースの固縛位置がタンクから遠過ぎたということが原因だとされていて、なので、かっぱを着せること、そして固縛位置をもっと近づけるという計画を立てて、それを確認するというのが対策だというふうに、今、現在は東電は原因と対策について発表しています。しかし今委員長おっしゃったように、こういったアナログな洗浄作業が仮設施設で行われているということも一つの原因ではないでしょうか。
