# 柏崎刈羽原発 6号機 制御棒のトラブル

2026年1月8日

原子力規制を監視する市民の会

## 6号機における燃料装荷後の健全性確認について

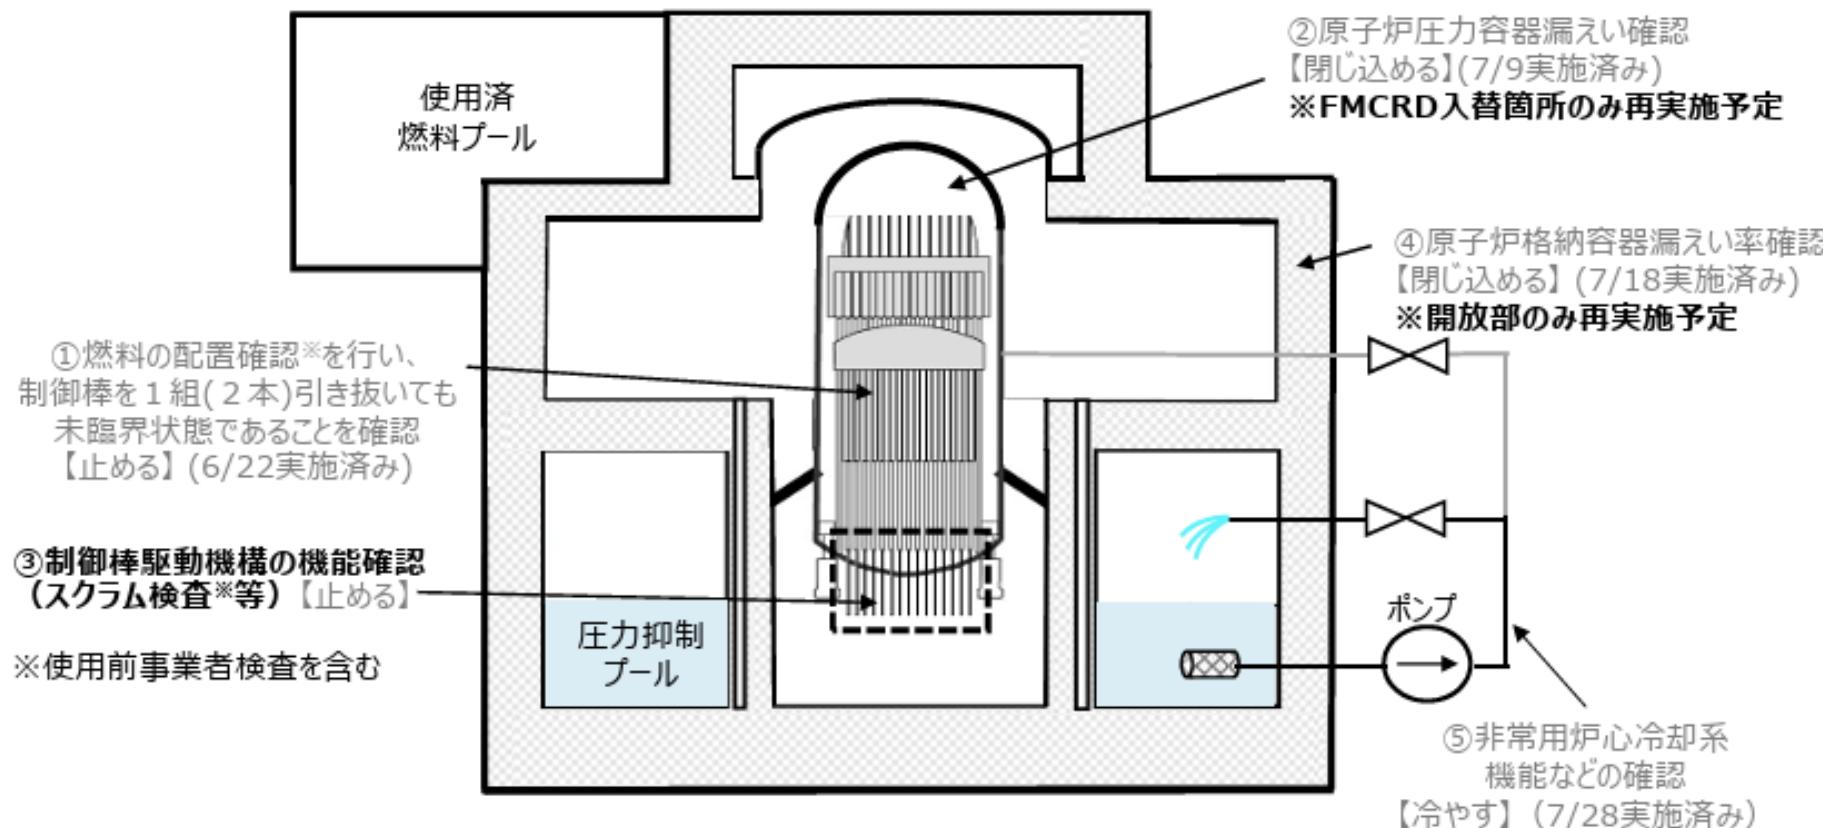
- 8月25日に、健全性確認を行う中で発生した、制御棒駆動機構の不具合（CR 1本について全挿入位置から引き抜くことができない）は、9月20日に解消
- 当該制御棒駆動機構は予備品と入替後、詳細な原因調査を実施し、結果を踏まえて対応を検討
- あわせて、運転圧スクラム検査などの健全性確認を行い、制御棒の動作に問題ないことを確認していく
- 引き続き、気づきや不適合対応などがあれば、一つひとつ確実に対応していく
