「テロ対策施設」 猶予期間 柏崎刈羽 6号機制御棒

原子力規制を監視する市民の会

6号機 原子炉停止中の制御棒1本の引き抜きによる 運転上の制限の逸脱について

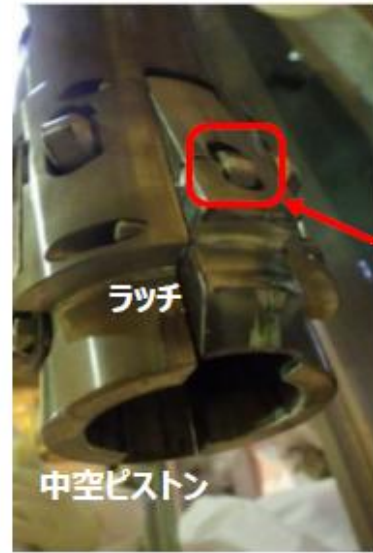
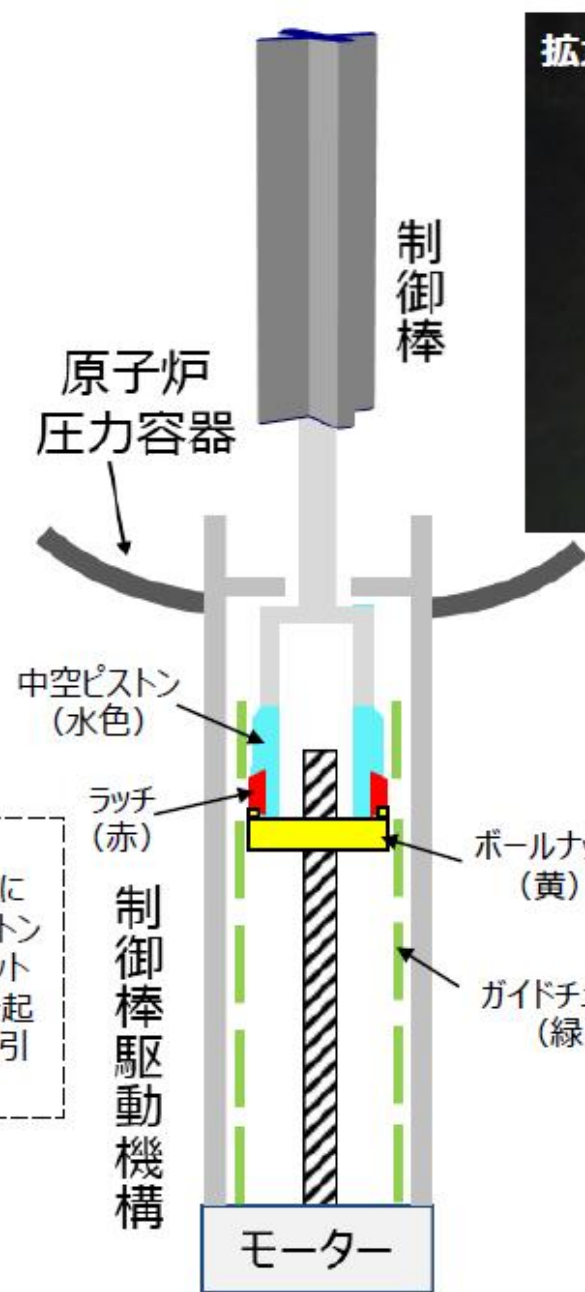
6号機制御棒駆動機構の分解点検について (2/3)

ローラー (白丸) がガイドチューブ (緑) に引っかかり、中空ピストン (水色) とボールナット (黄) が分離を引き起こしたため、制御棒を引抜けなかったと推定

- 不具合のあった制御棒駆動機構の分解調査を実施したところ、通常では見られない傷がガイドチューブ※にあることを確認
- 傷の原因を調べたところ、ラッチがボールナットにしっかり収まっていない状態で中空ピストンがガイドチューブ内を下降する際に、ローラーの動きが固く、ローラーがガイドチューブに引っかかったことによるものと判断
- 制御棒が引き抜けなかった原因は、その引っかかりによるものと推定
- そのため、当該制御棒駆動機構を予備品との入れ替えを実施
- 今後、電動での挿入・引抜きを行うことで同様の引っかかりが発生しないことを確認予定
- また、他の204体についても、電動での挿入・引抜き操作を行い、モーターの動作状況を電流測定し、引っかかりの兆候がないか1体ずつ確認していく
- その後問題がなければ、運転圧スクラム検査等、残りの健全性確認を実施する
- なお、不具合のあった制御棒駆動機構の分解点検の際に、加工時のバリやビニール片等も発見したが、いずれも今回の不具合を引き起こす要因にはなりえないと評価しており、炉内への混入も考えにくいことから、原子力安全上の影響はないと判断
- 今後も何かあれば立ち止まり、一つひとつ確実に安全最優先で対処していく
