北海道新幹線問題を考える

流域の自然を考えるネットワーク

報告

現場の記録担当：稗田 一俊

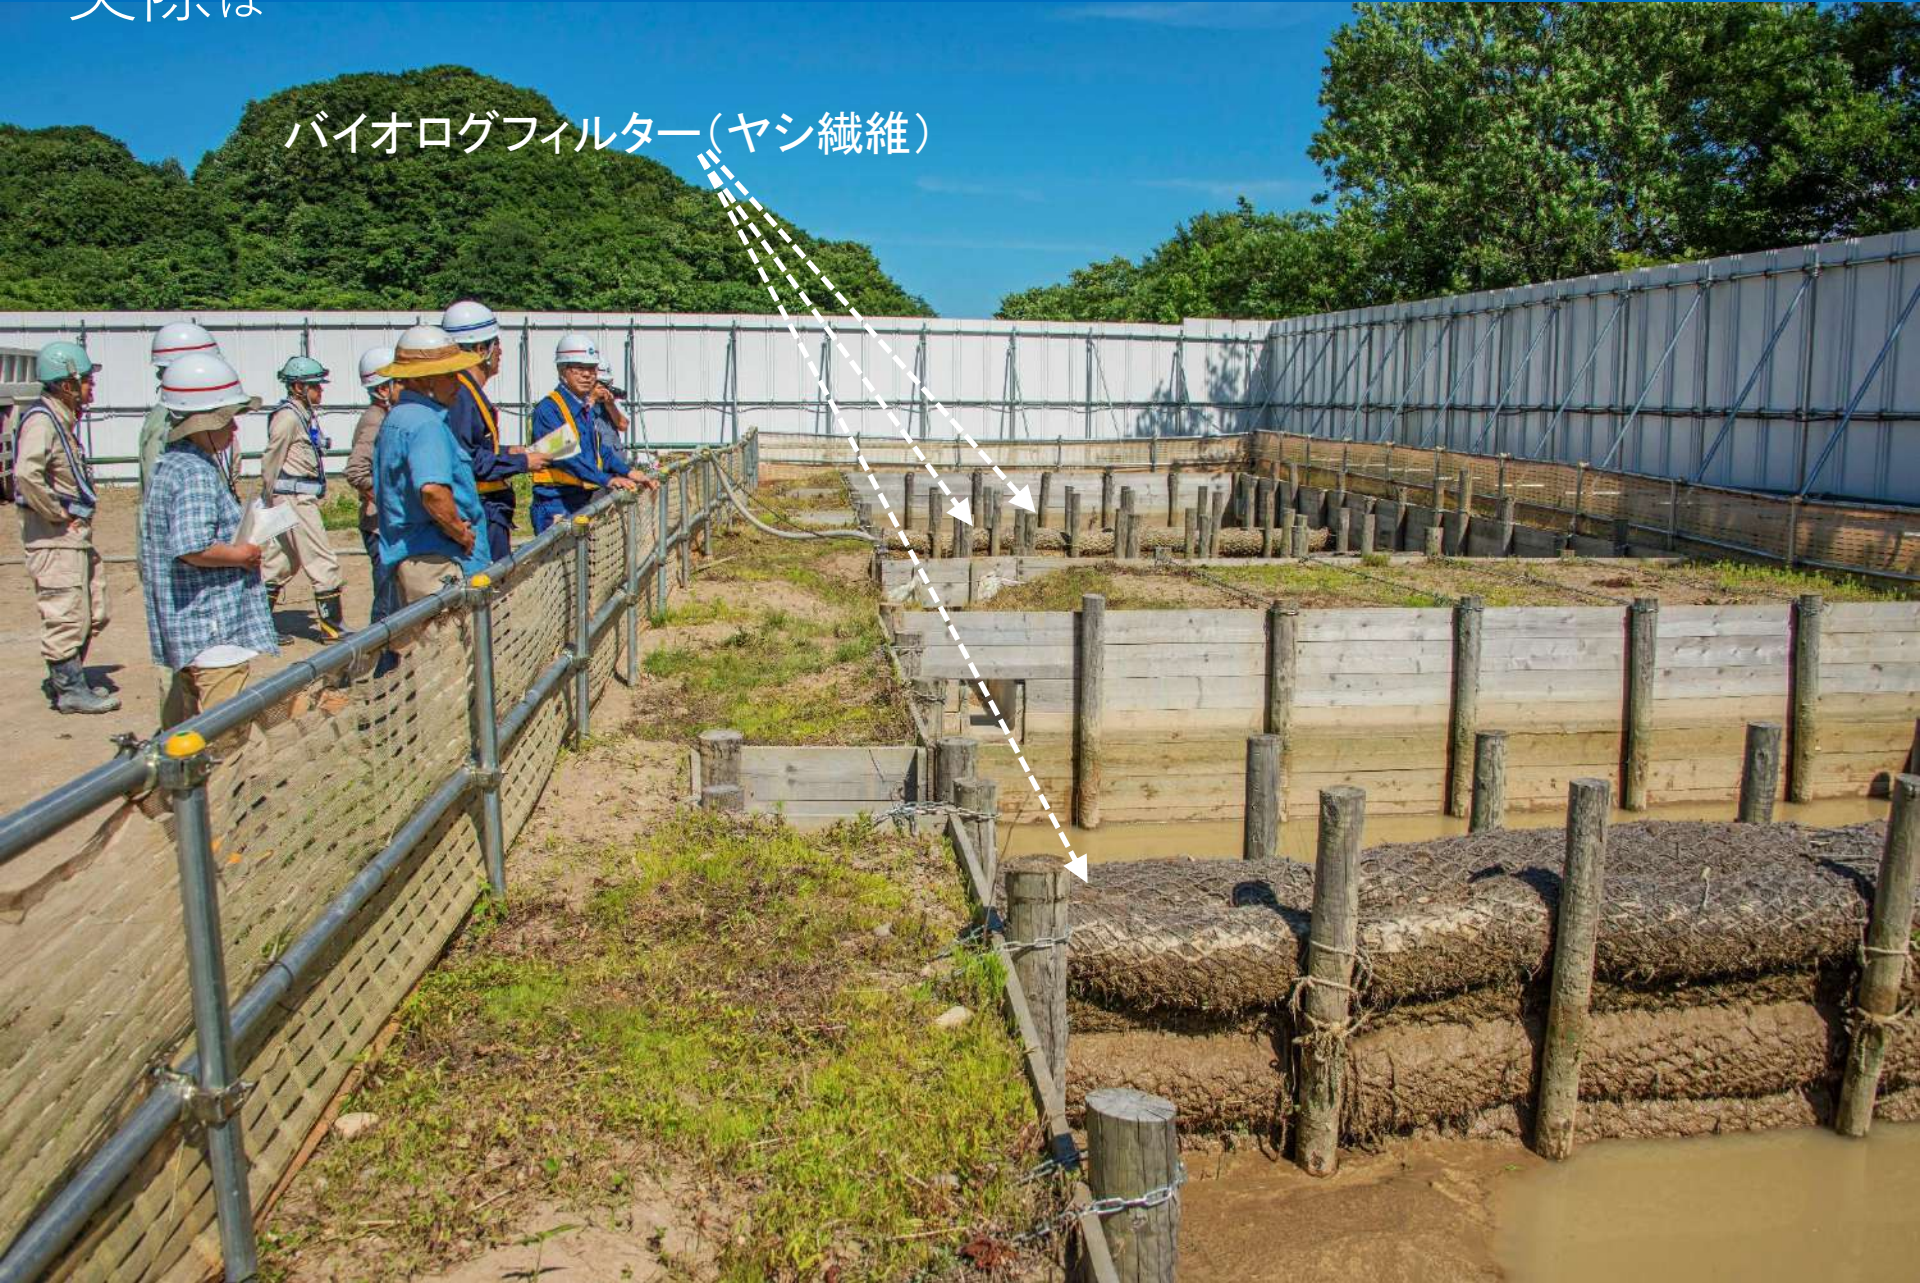
バイオログフィルター(ヤシ繊維)

バイログフィルター(ヤシ繊維) すぐに目詰まりするので役立たず 草が生えている

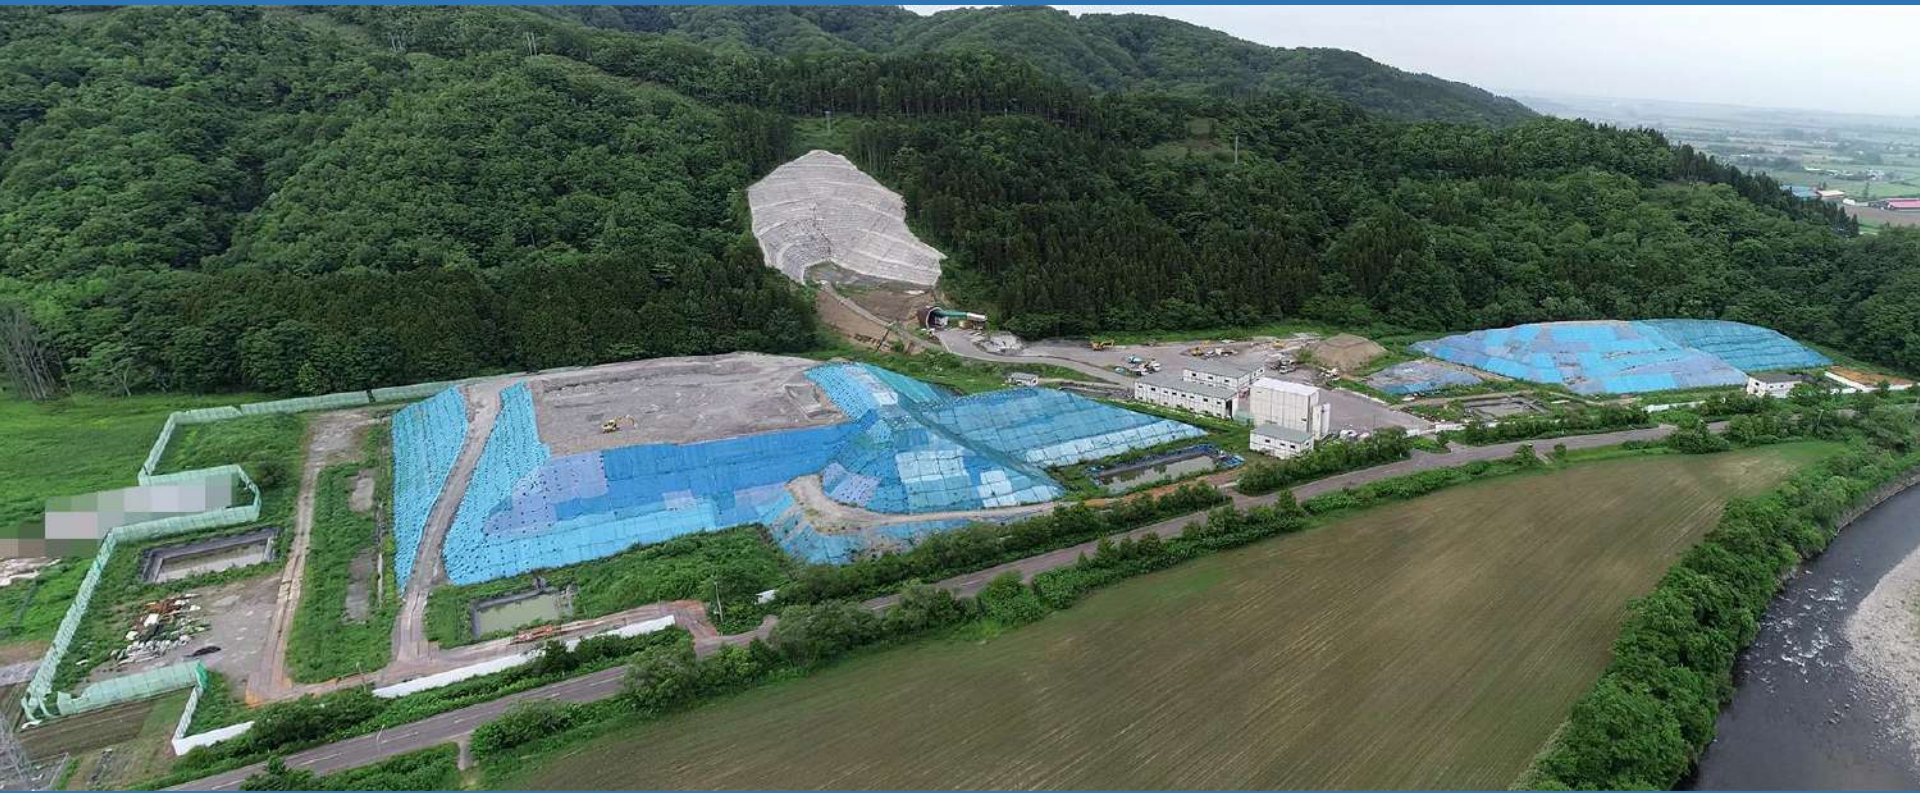
このブルーシートで覆った掘削土（残土）が…
環境基準超え重金属含有の掘削土

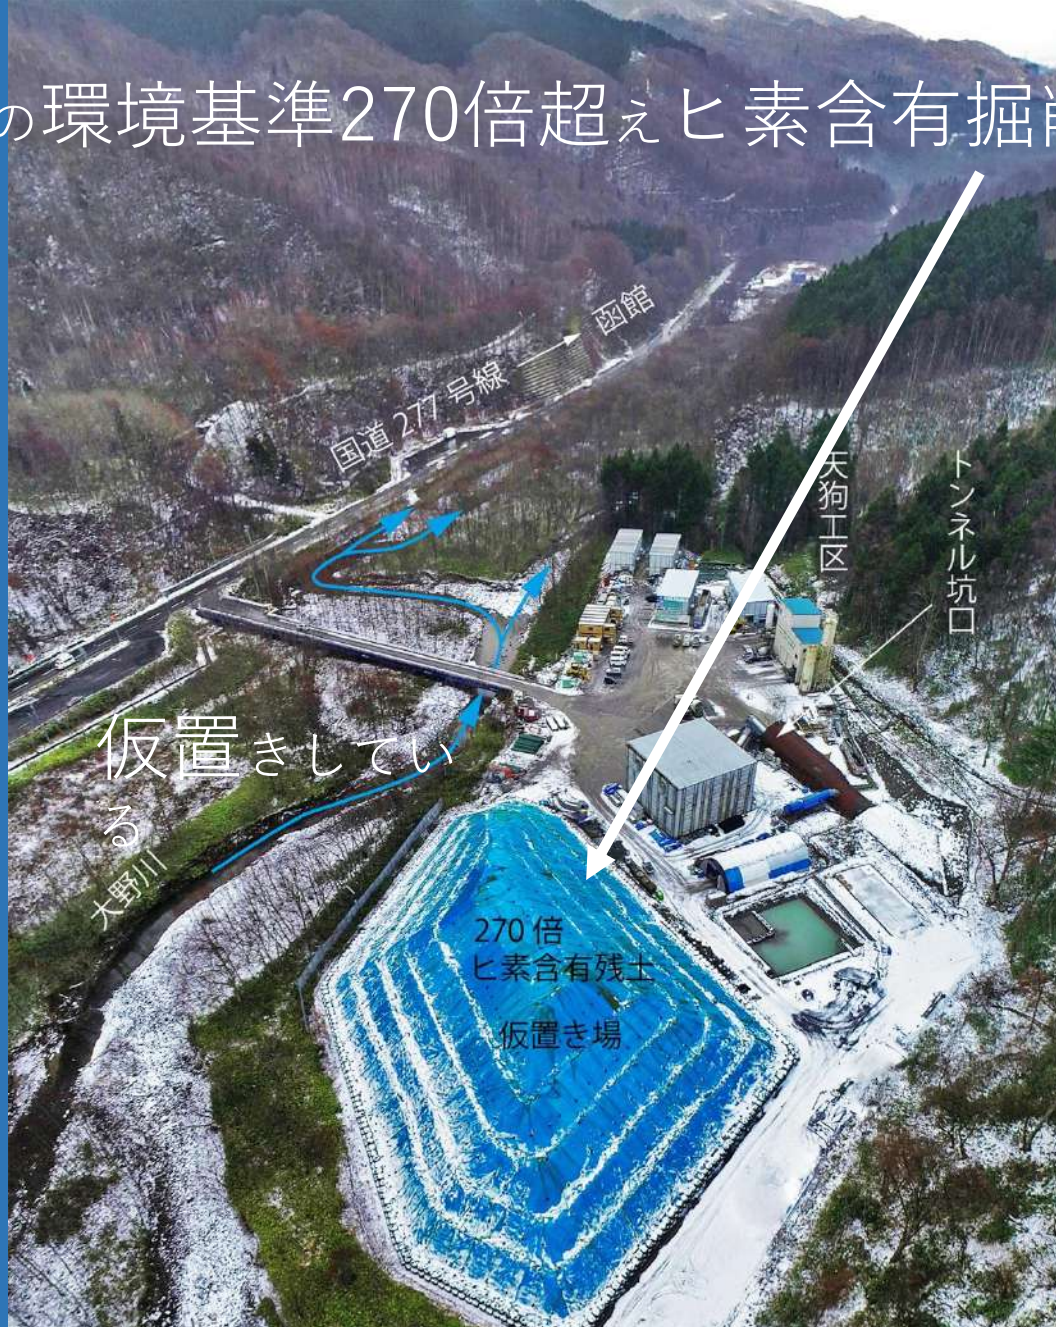
溶出量が国の環境基準270倍超えヒ素含有掘削土

その存在を隠していたが、仮置きスペースが無くなったため、公表した

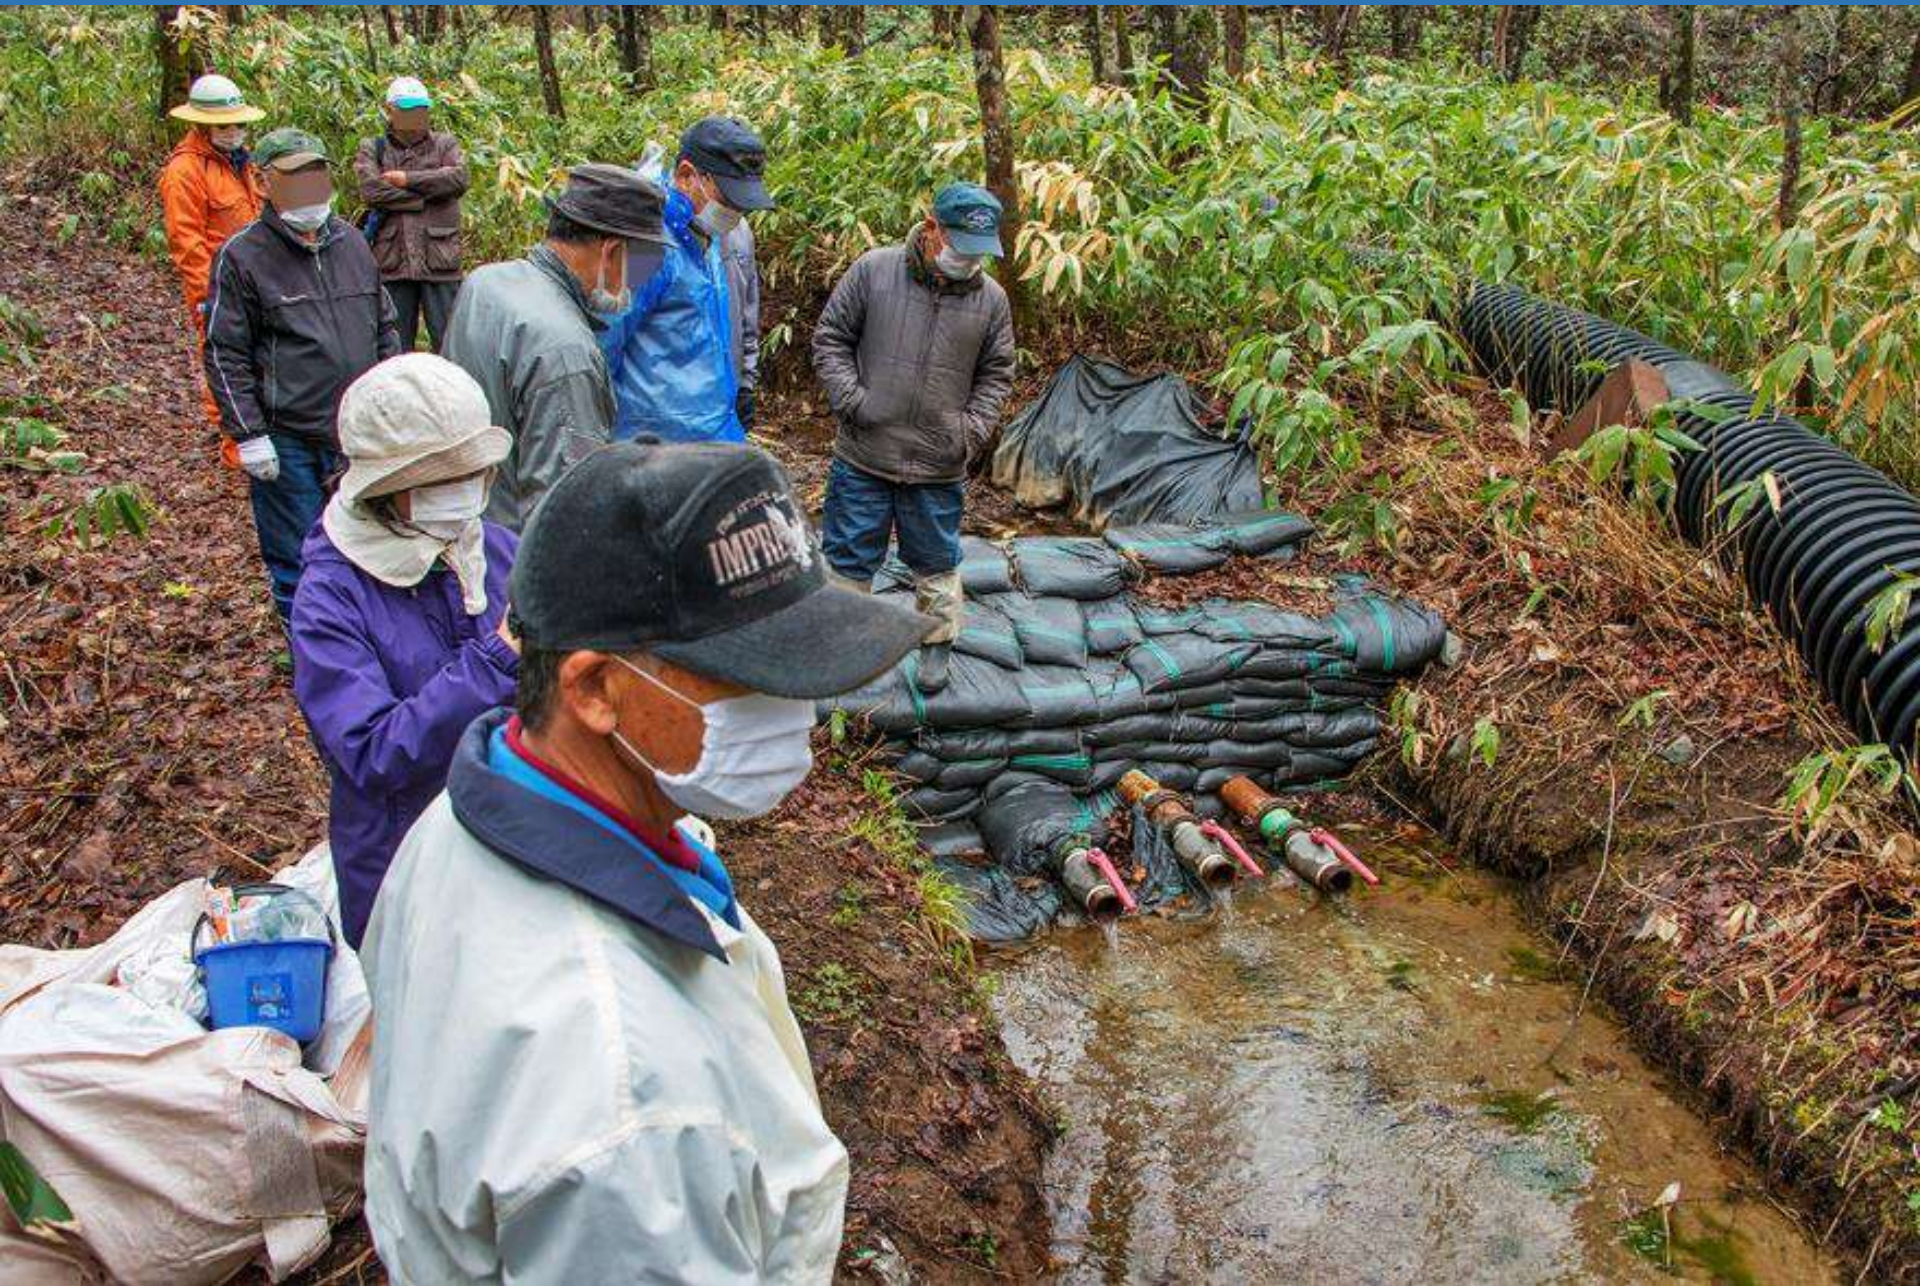
各工区からの排水調査

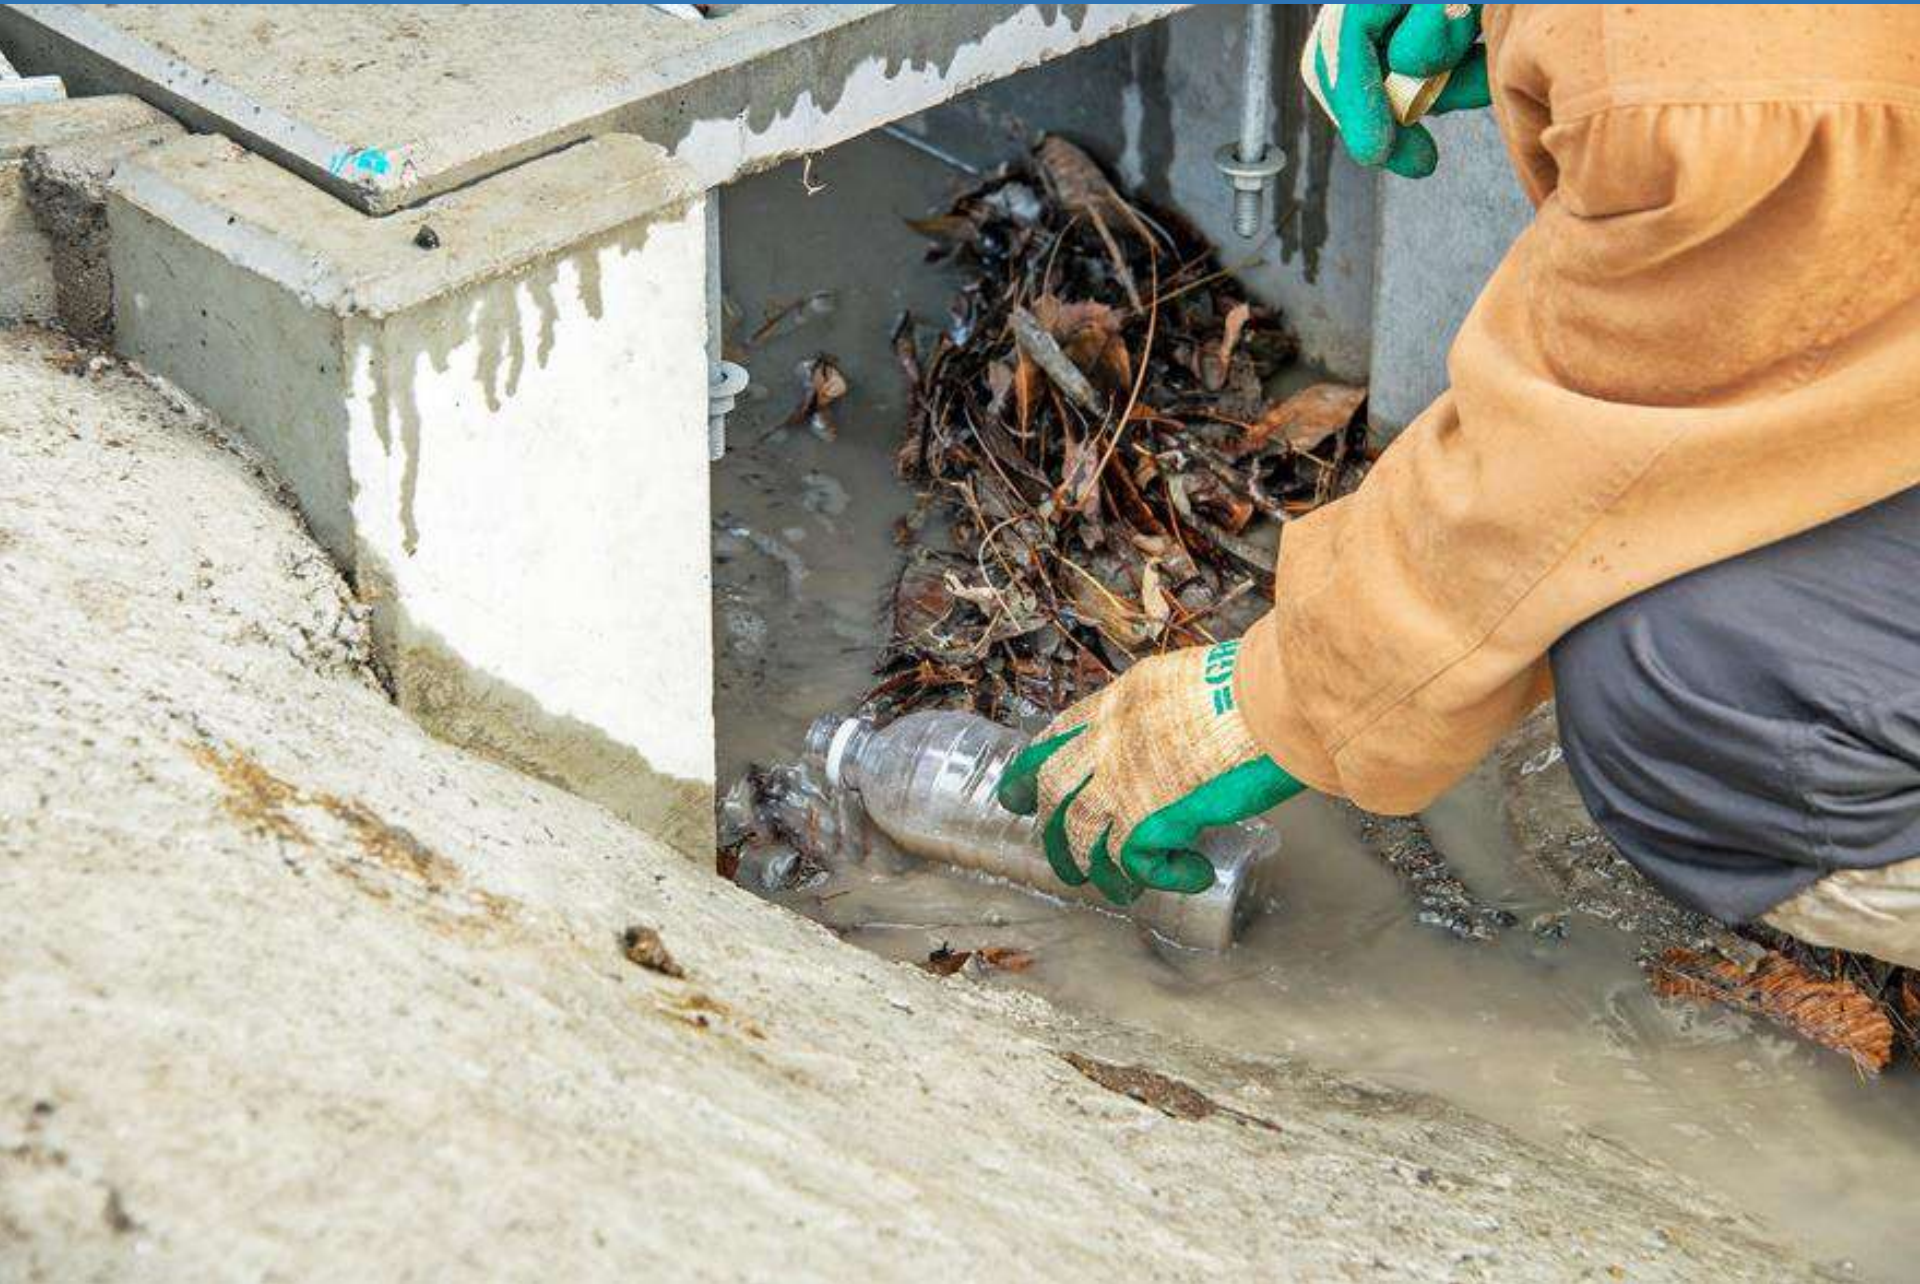
環境基準超え重金属含有の掘削残土処分場からの排水調査

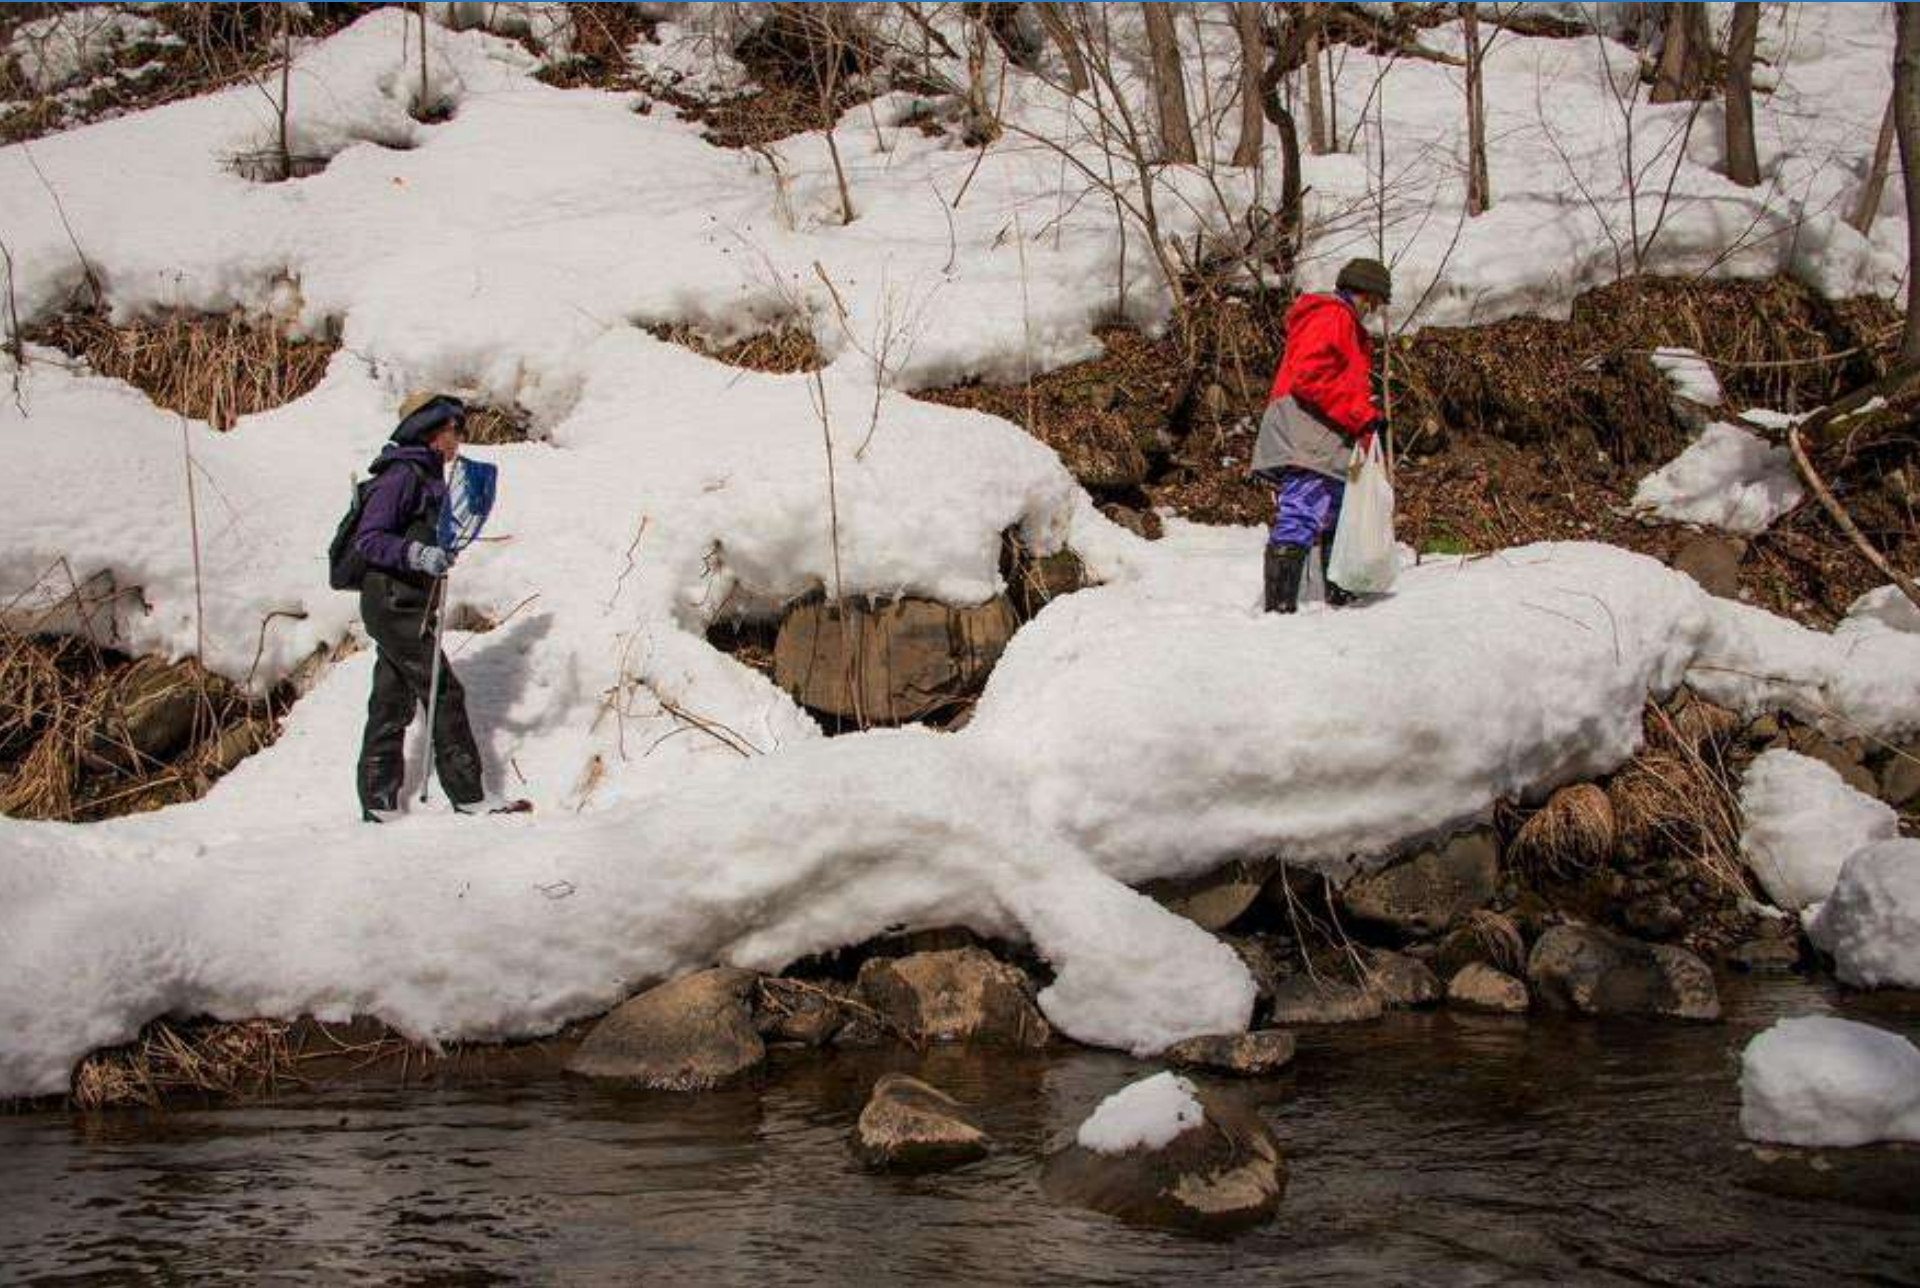
環境基準超え重金属含有掘削残土処分場付近の地下水調査

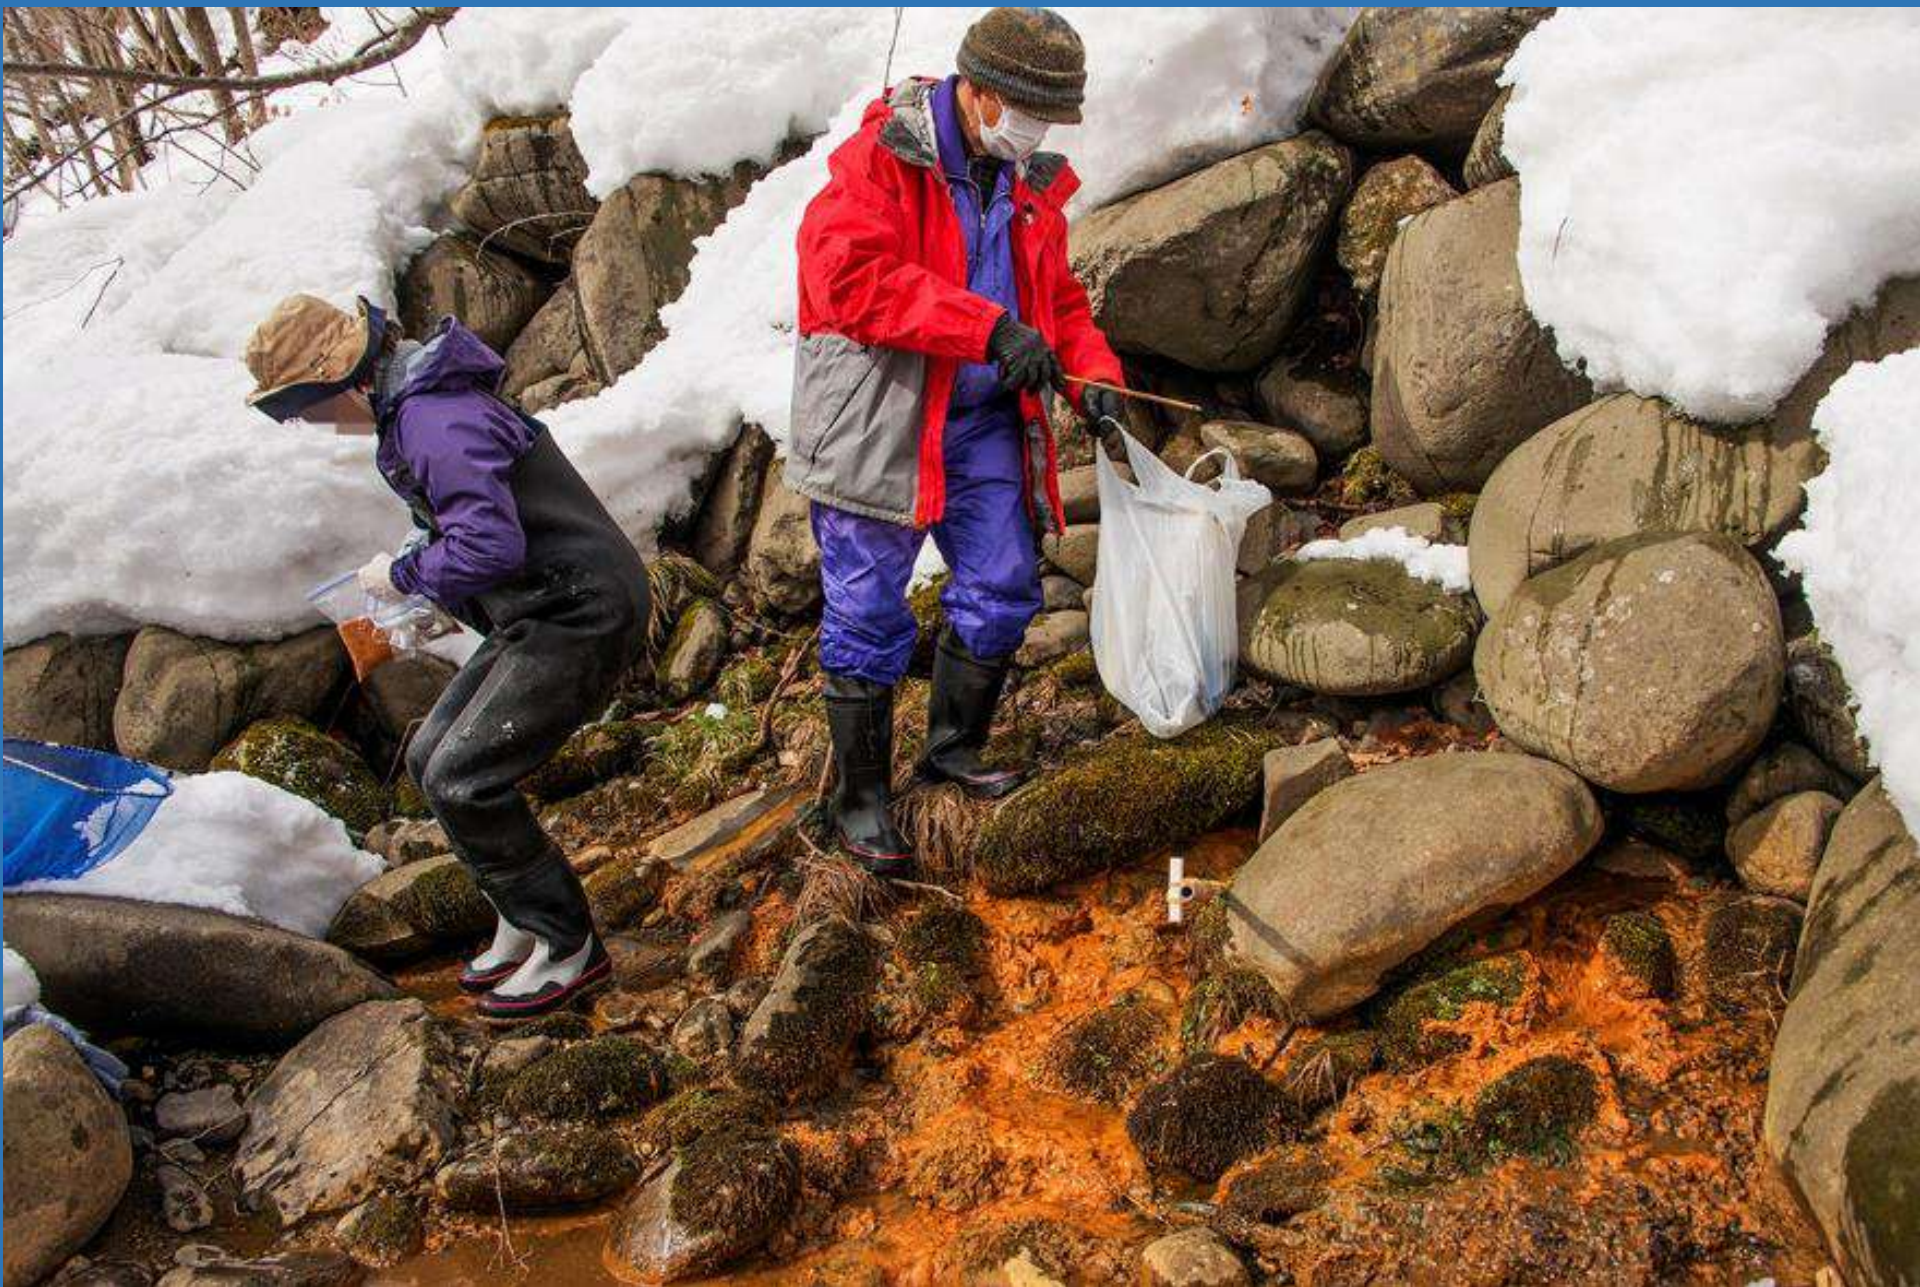
環境基準超え重金属含有掘削残土処分場付近の地下水調査

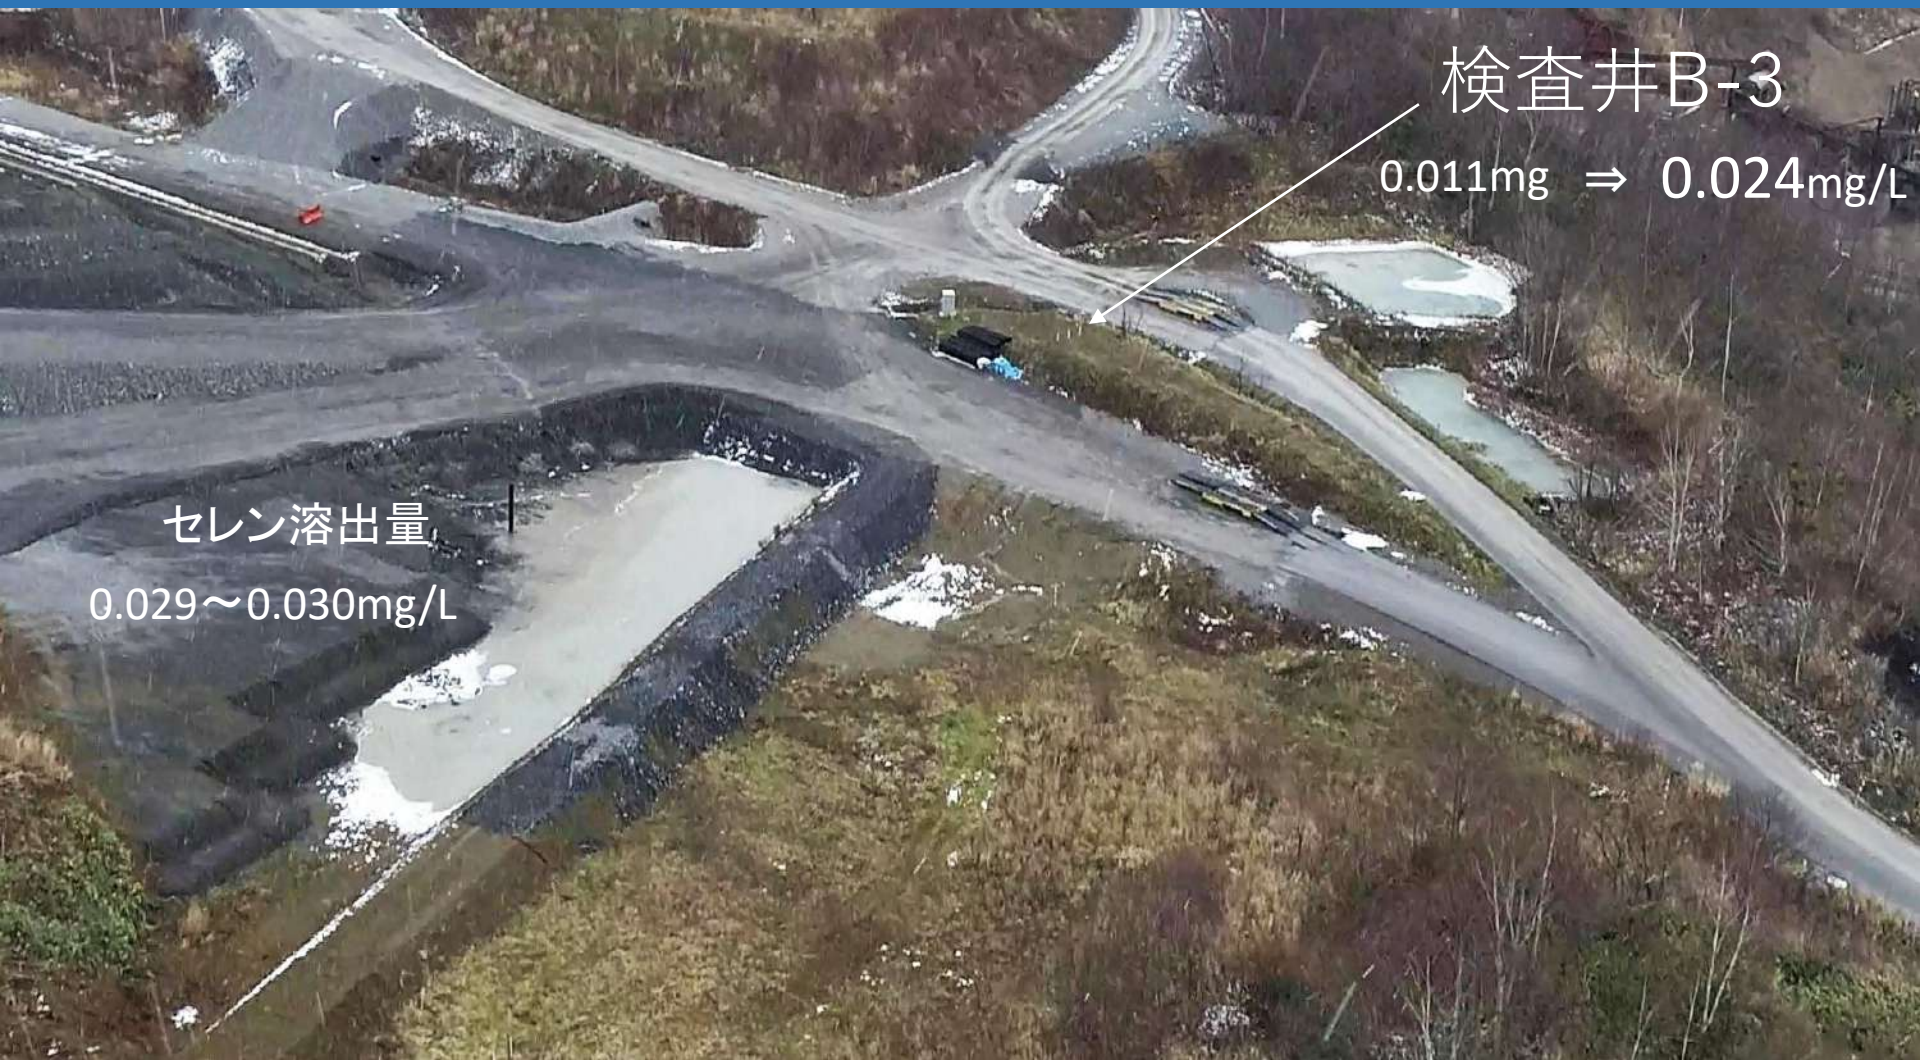
検査井B-3

この検査井B-3から、セレン0.011mg/Lが検出された

0.011mg ⇒ 0.024mg/L

セレン溶出量

0.029~0.030mg/L

水溜まりの下の地層は汚染されていない

でも、さらに下の地下水が汚染されているのだ

汚染源は対策土である可能性が疑われるのだ
