北海道新幹線問題を考える

流域の自然を考えるネットワーク

報告

現場の記録担当：稗田 一俊

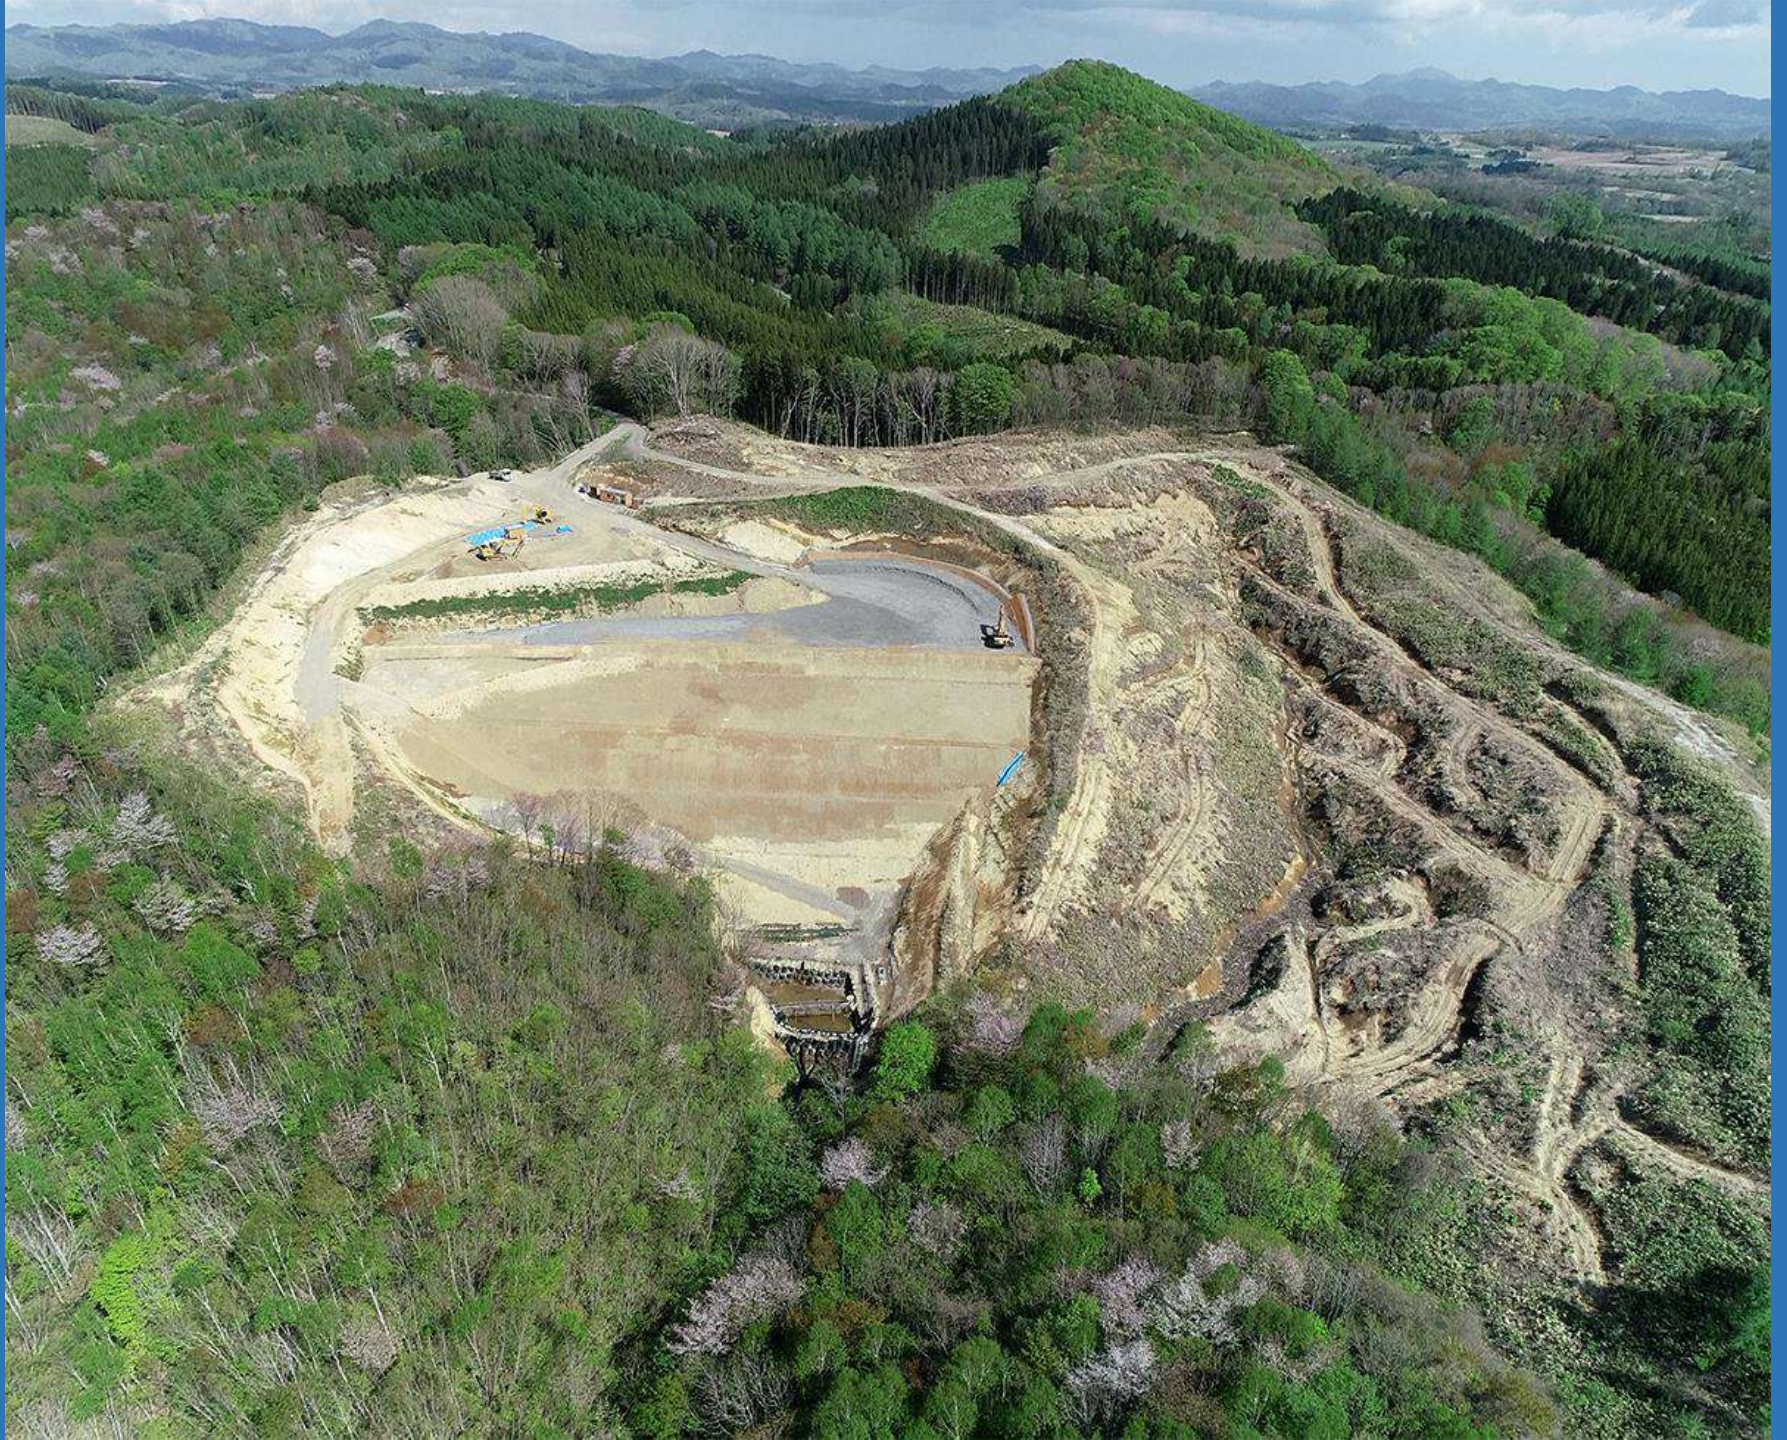
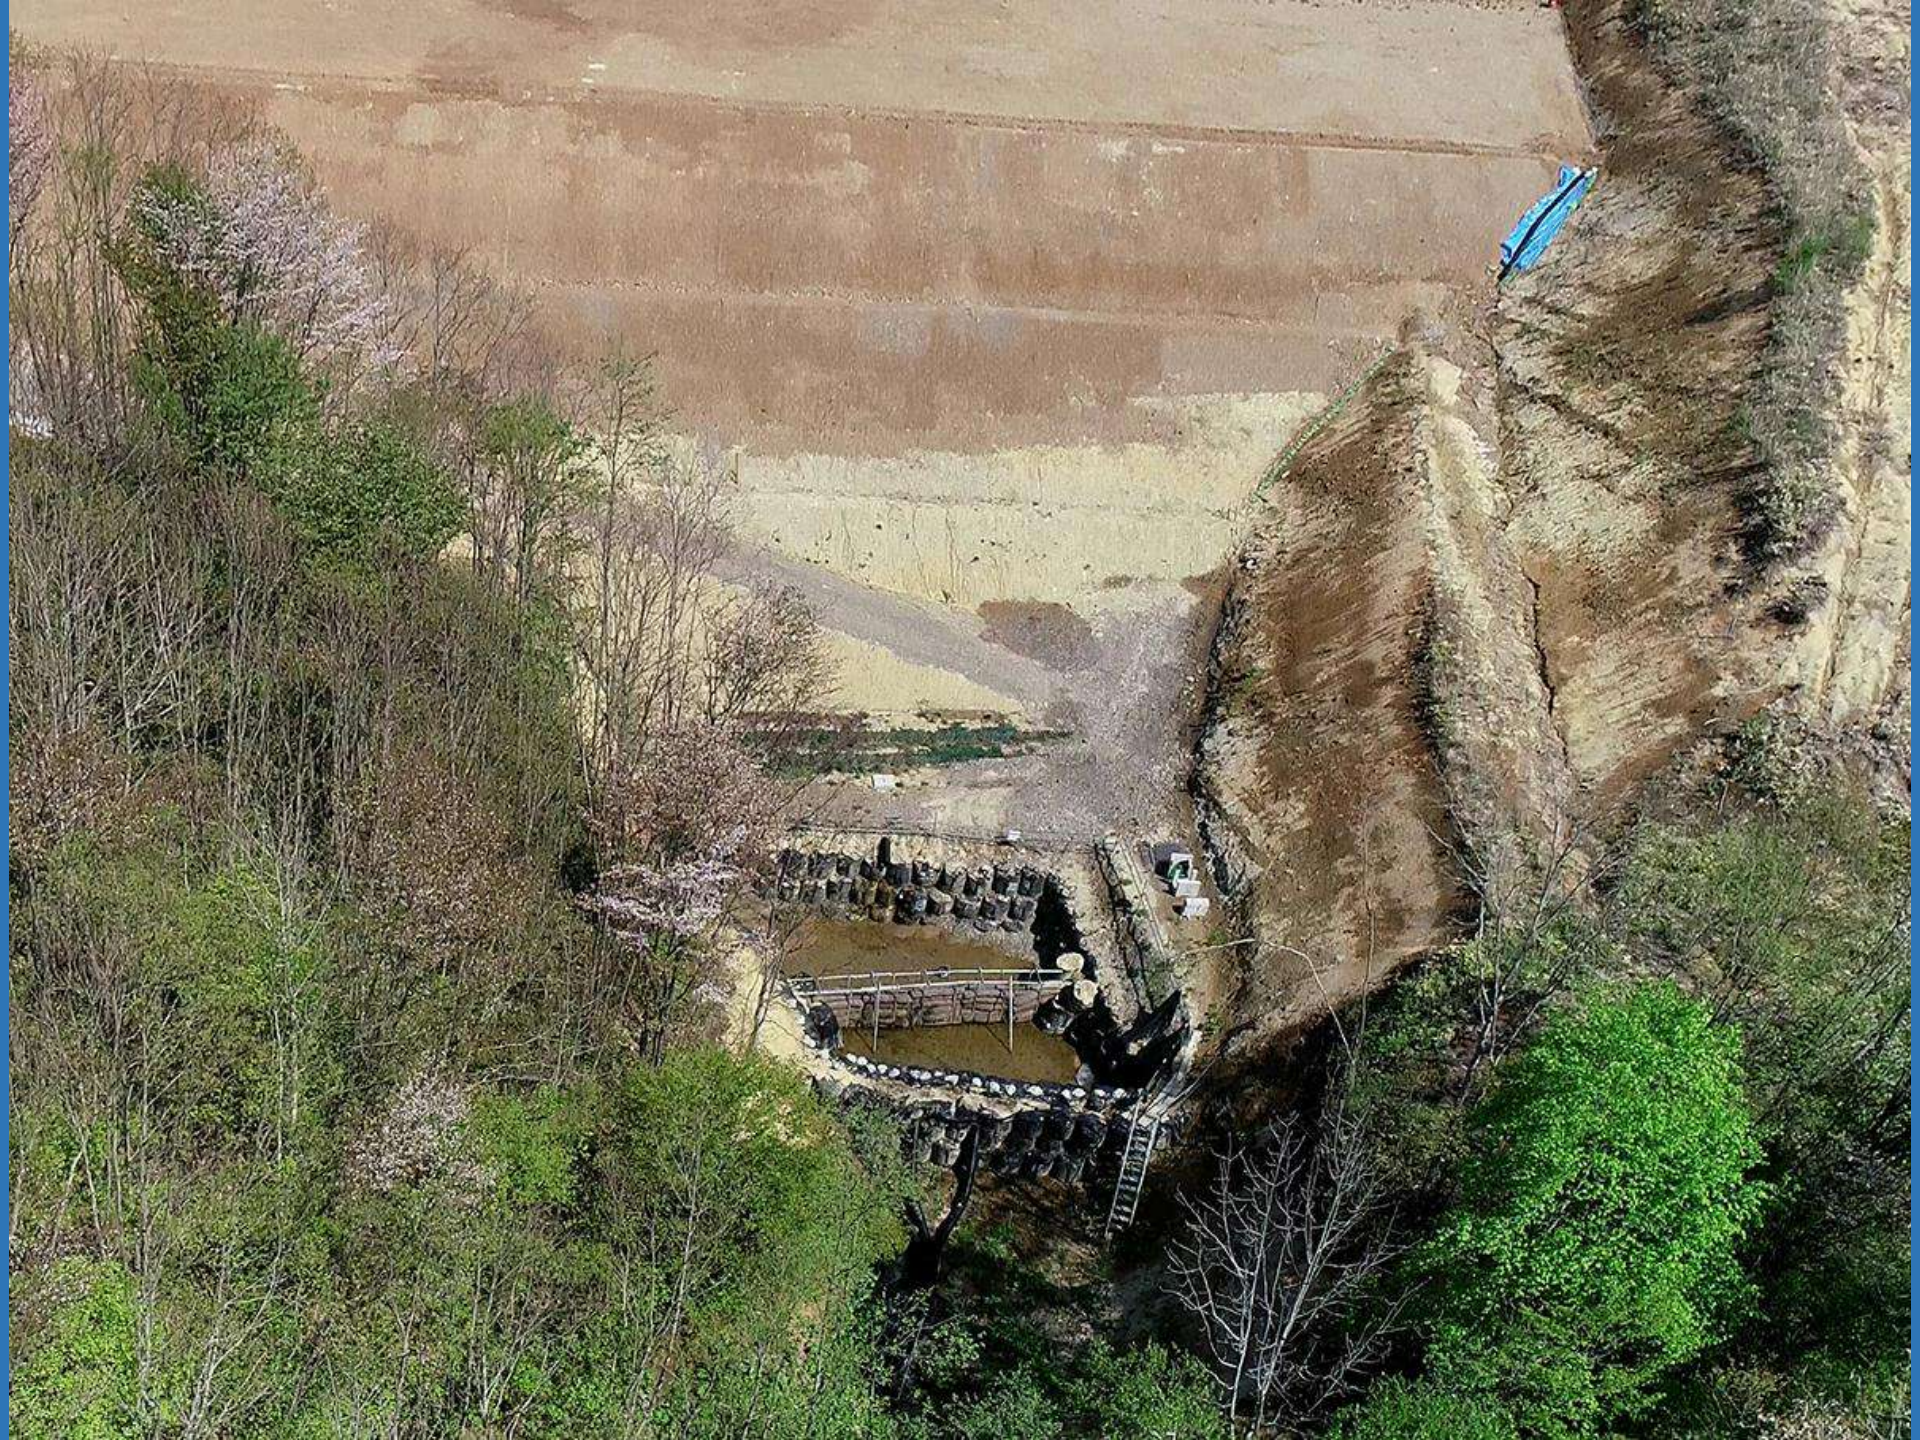
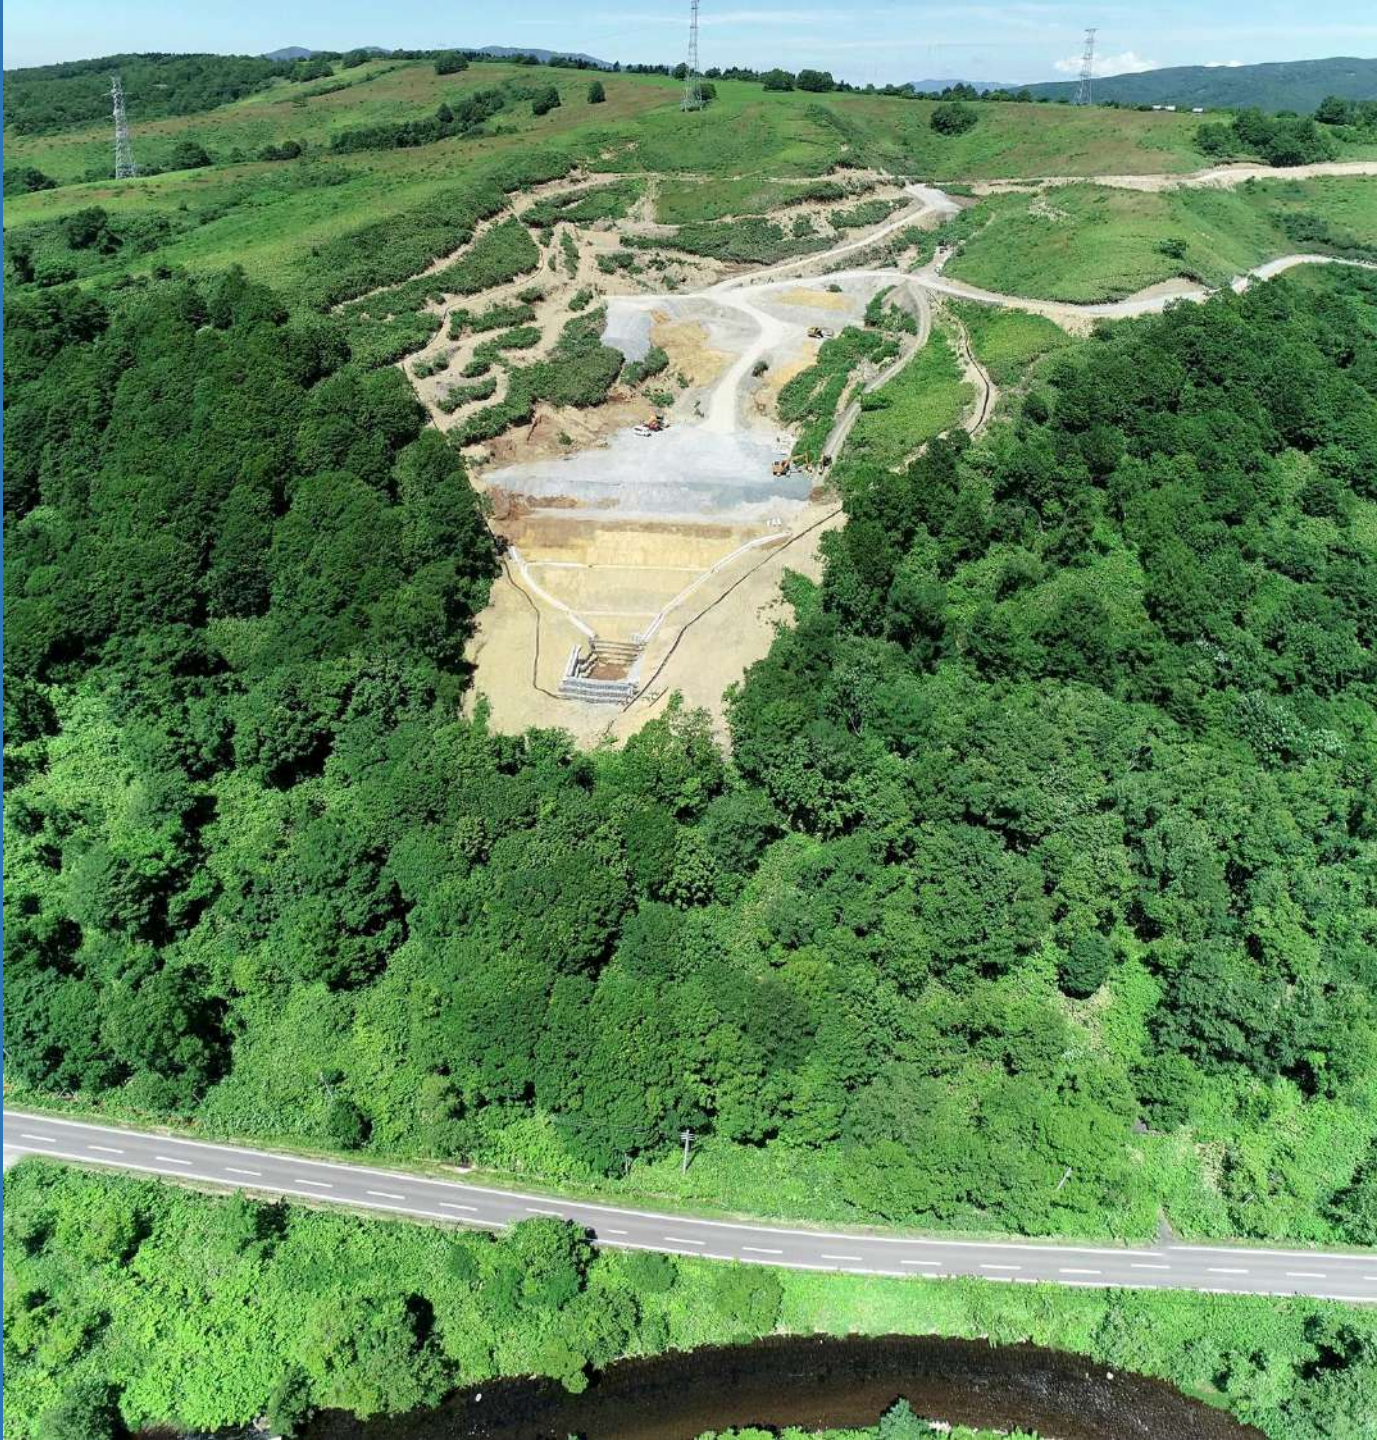
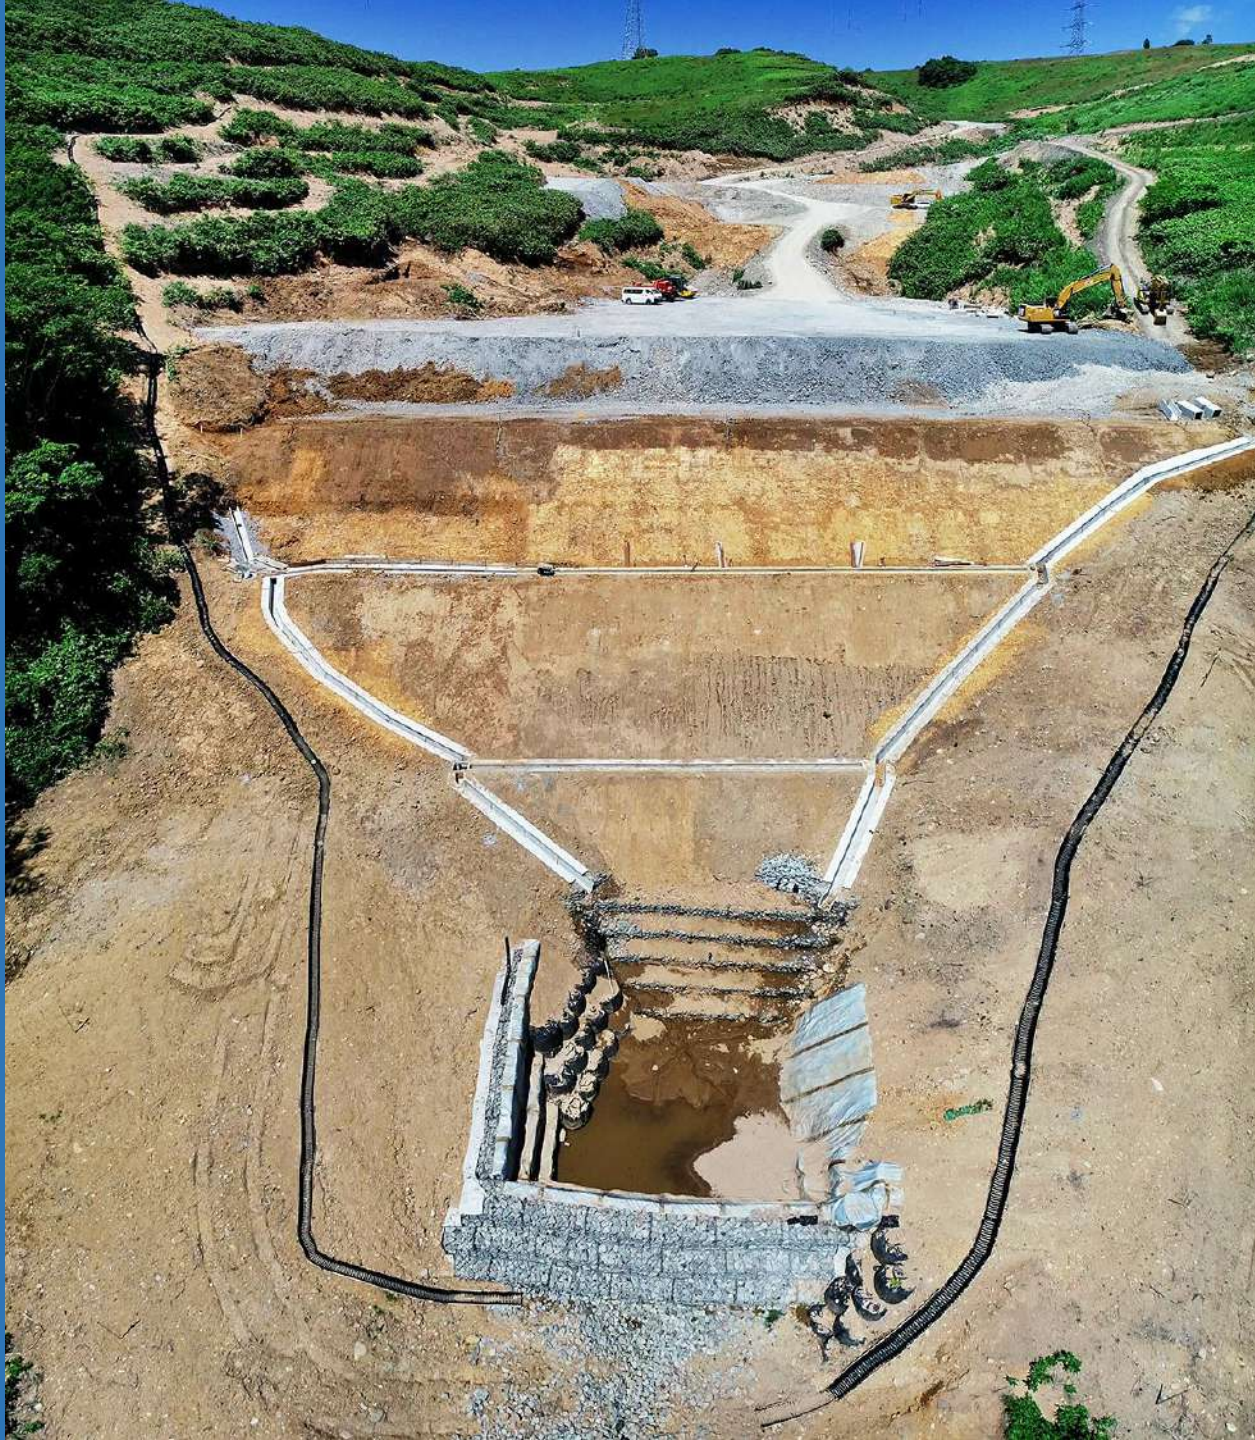
沢地や平らな稜線部にところかまわず投棄を進めている

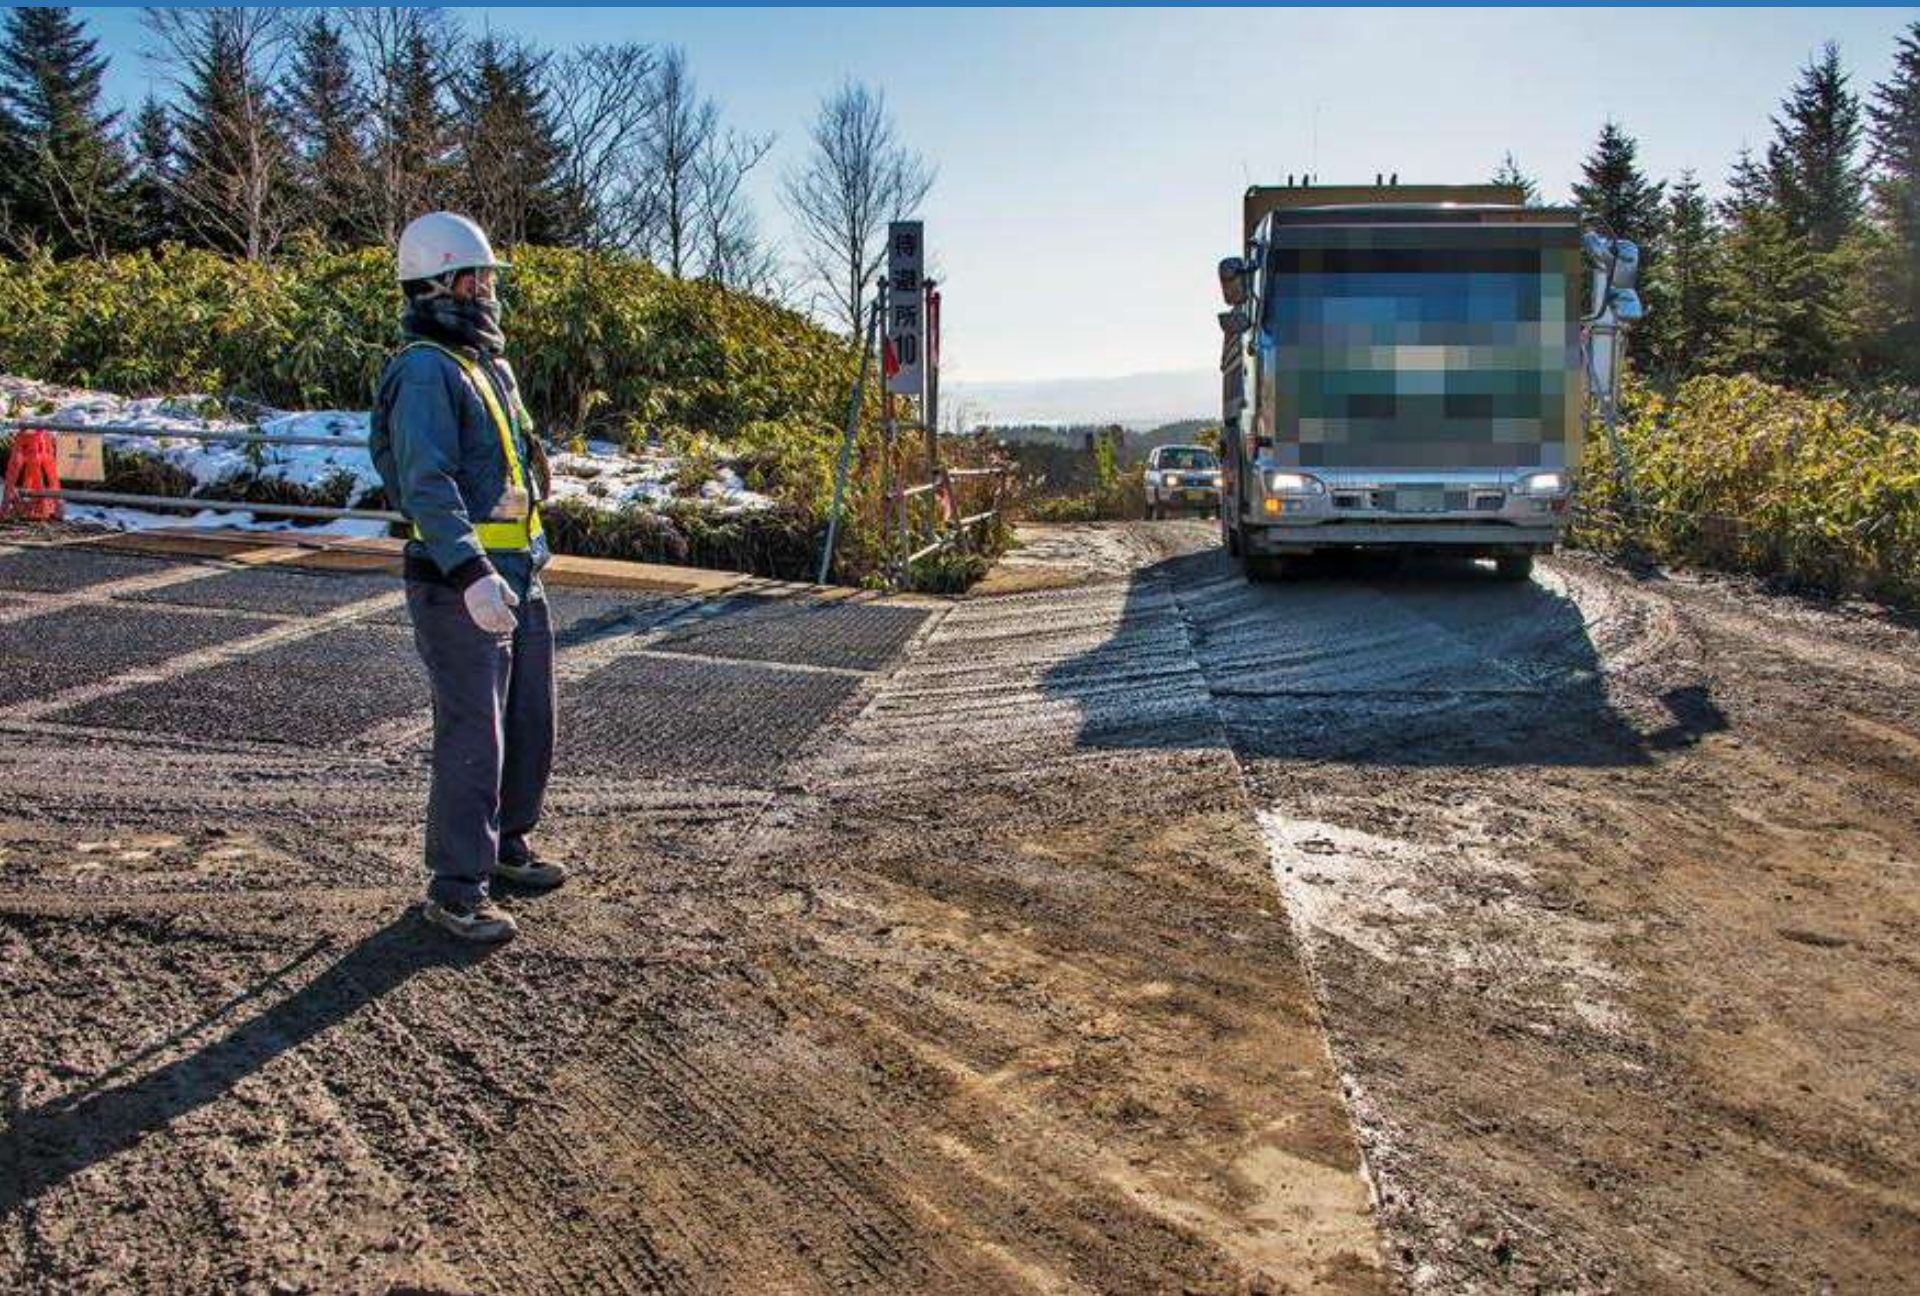
処分地への残土搬入道路はドロドロだ
