北海道新幹線問題を考える

流域の自然を考えるネットワーク

報告

現場の記録担当：稗田 一俊

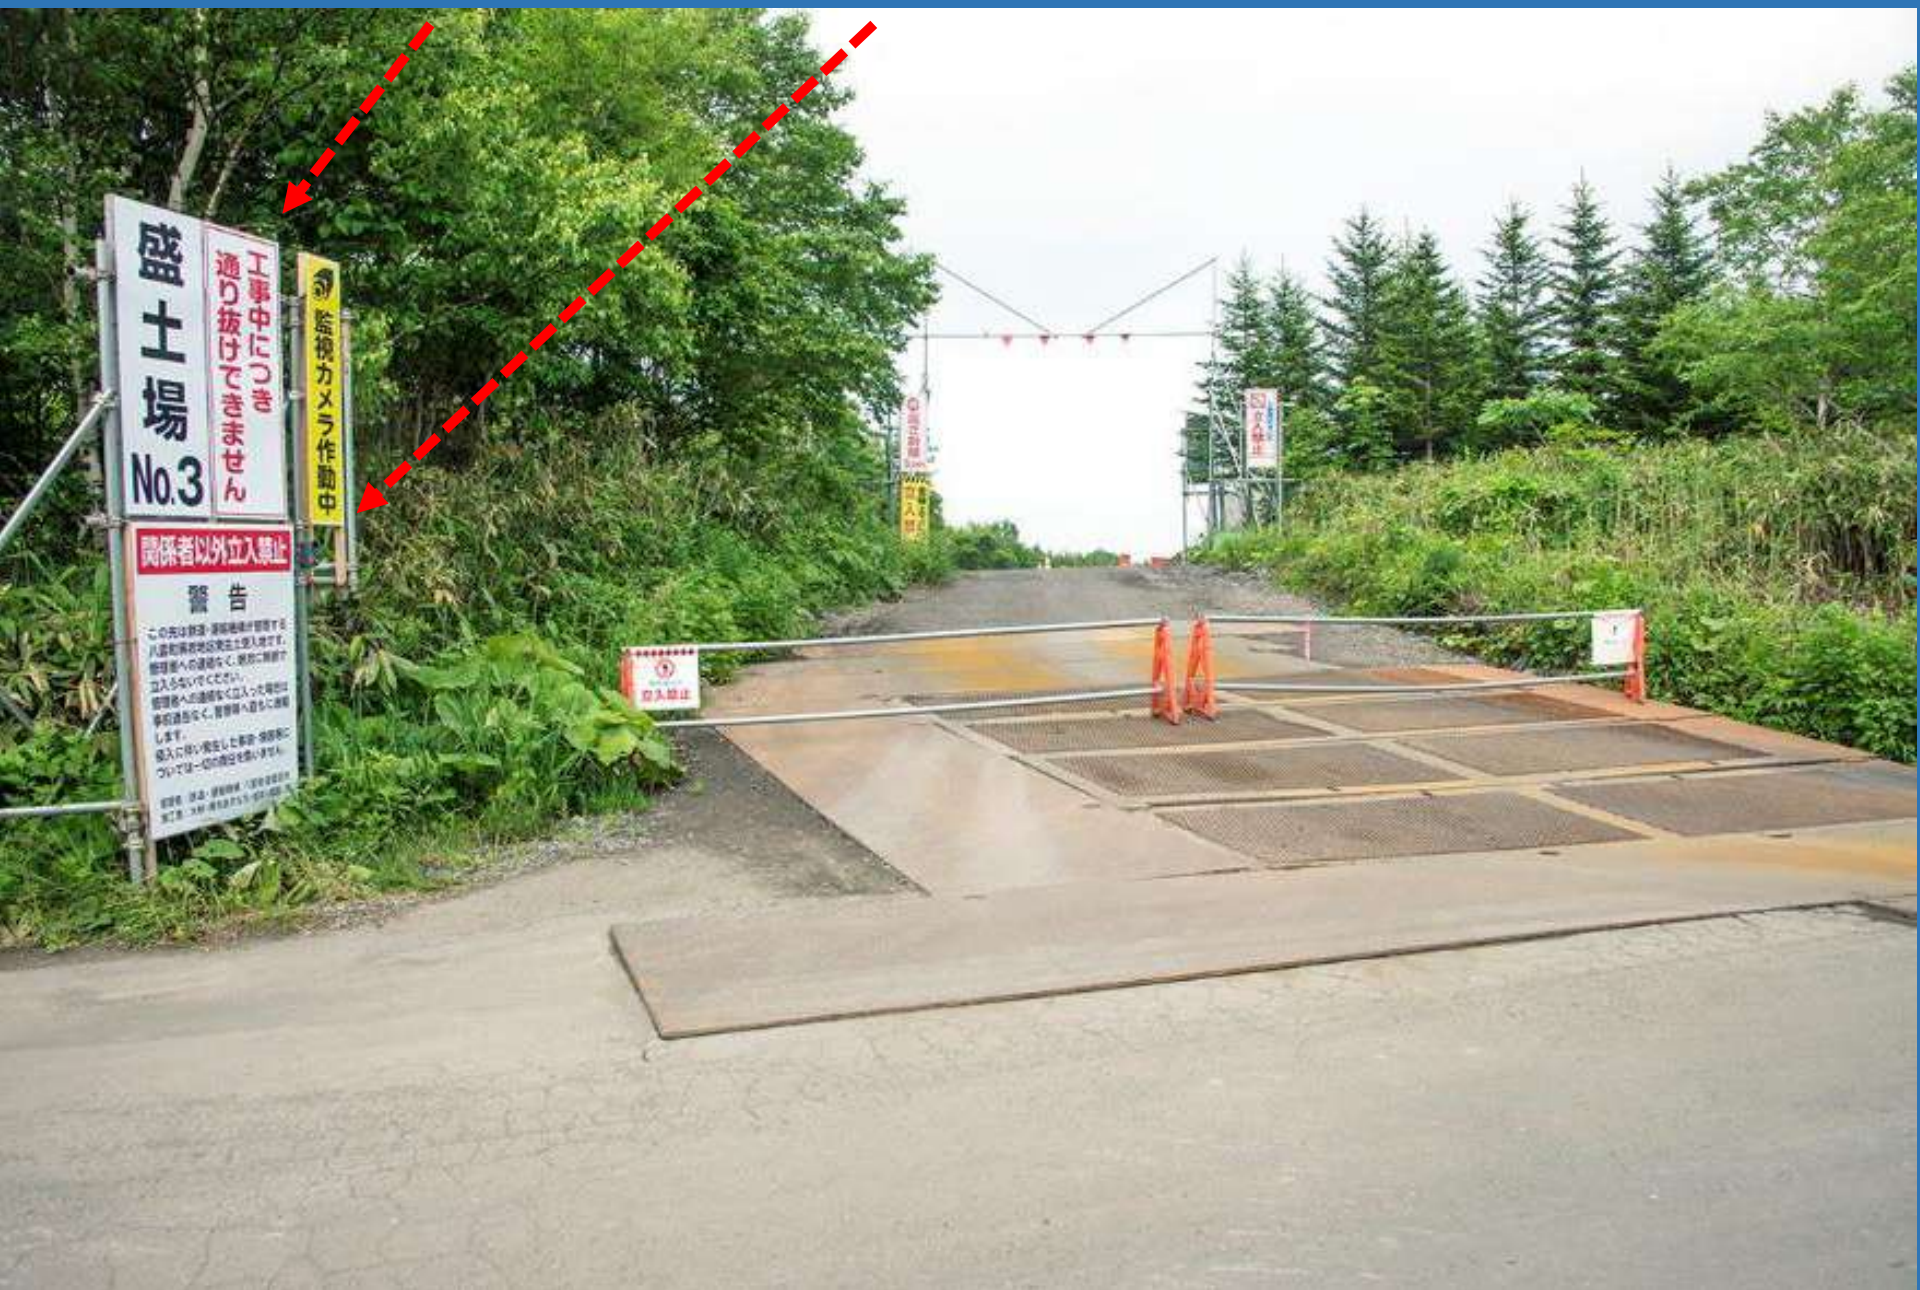
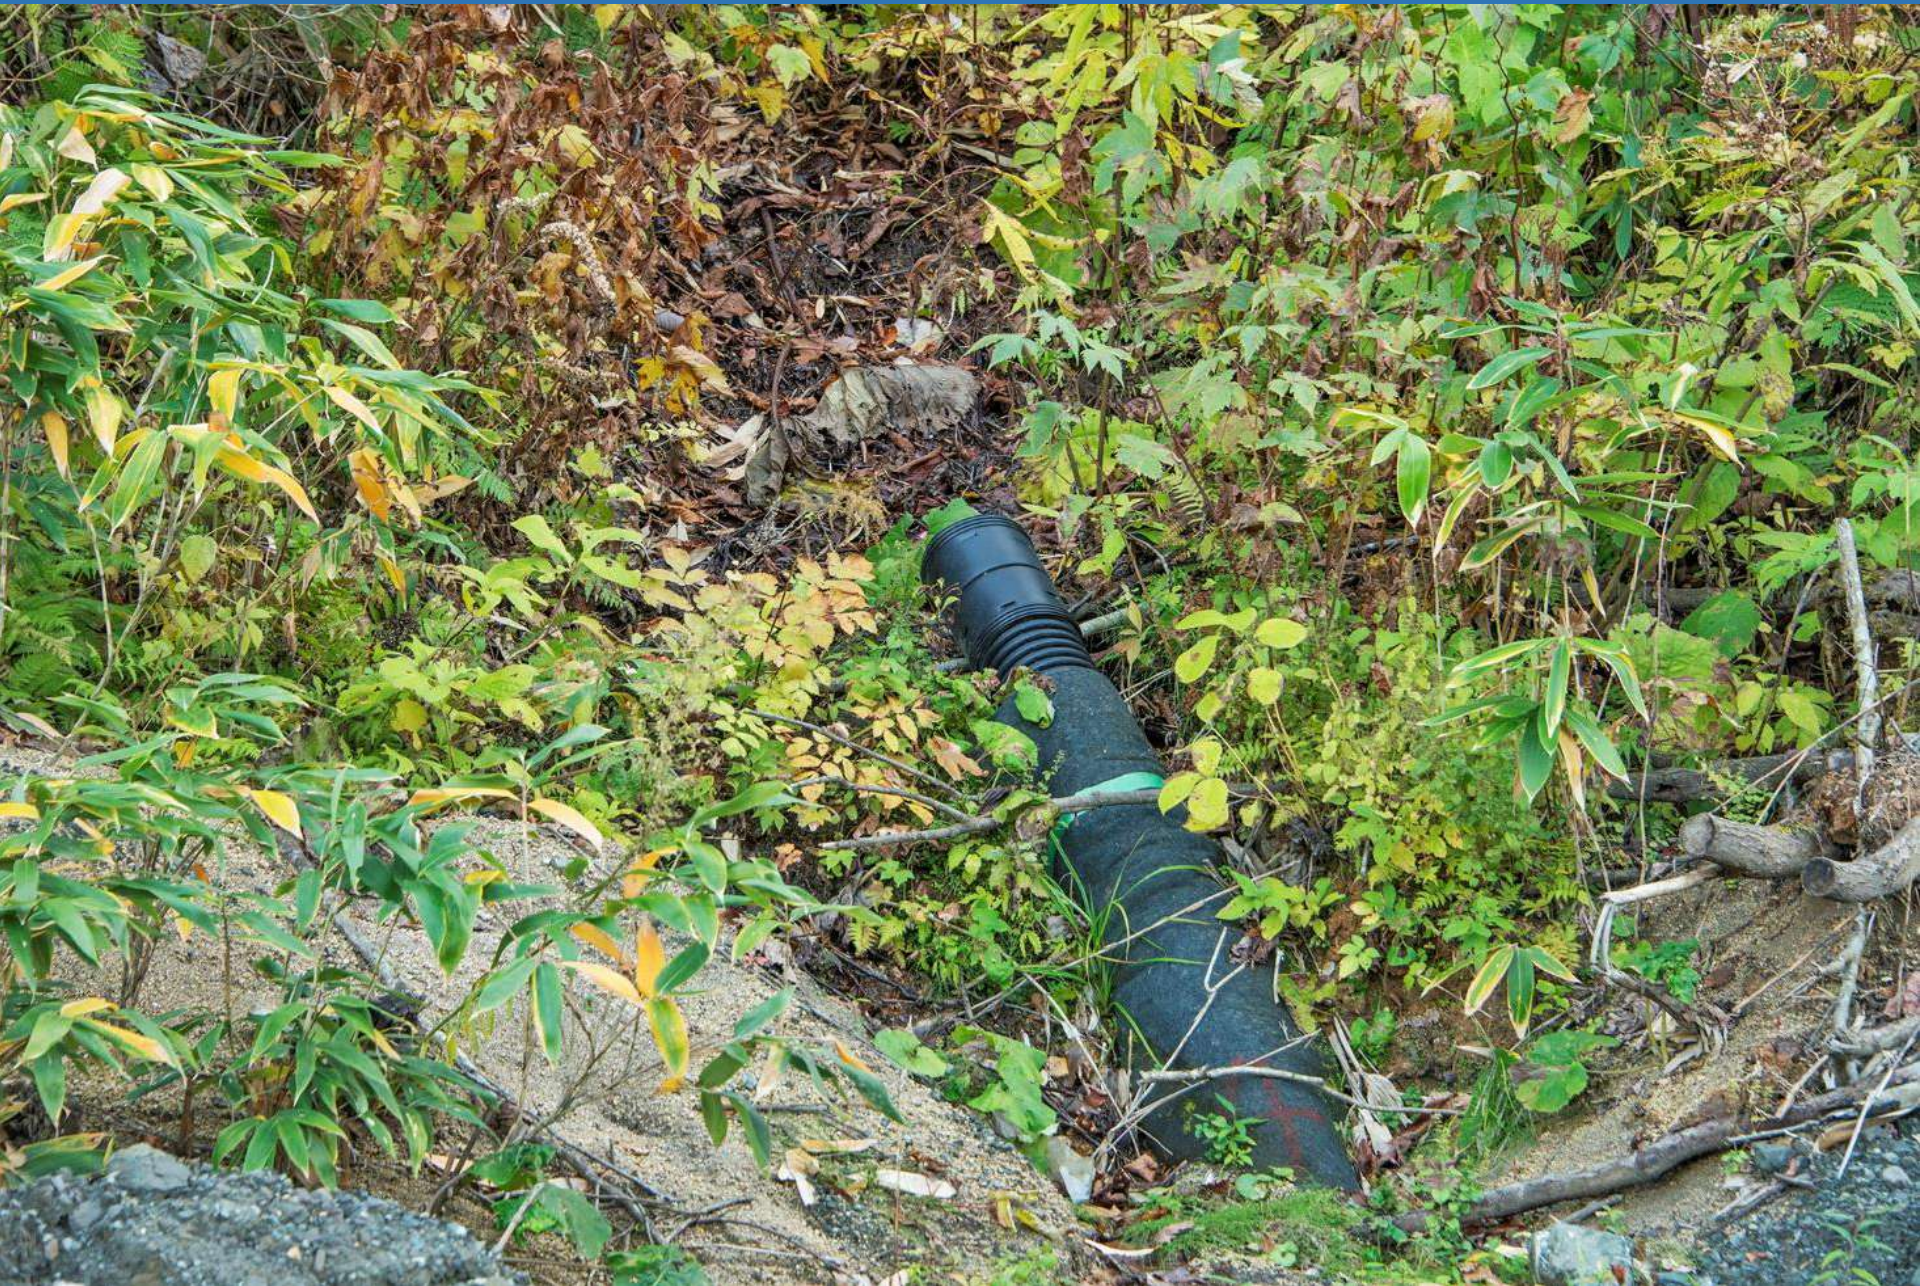
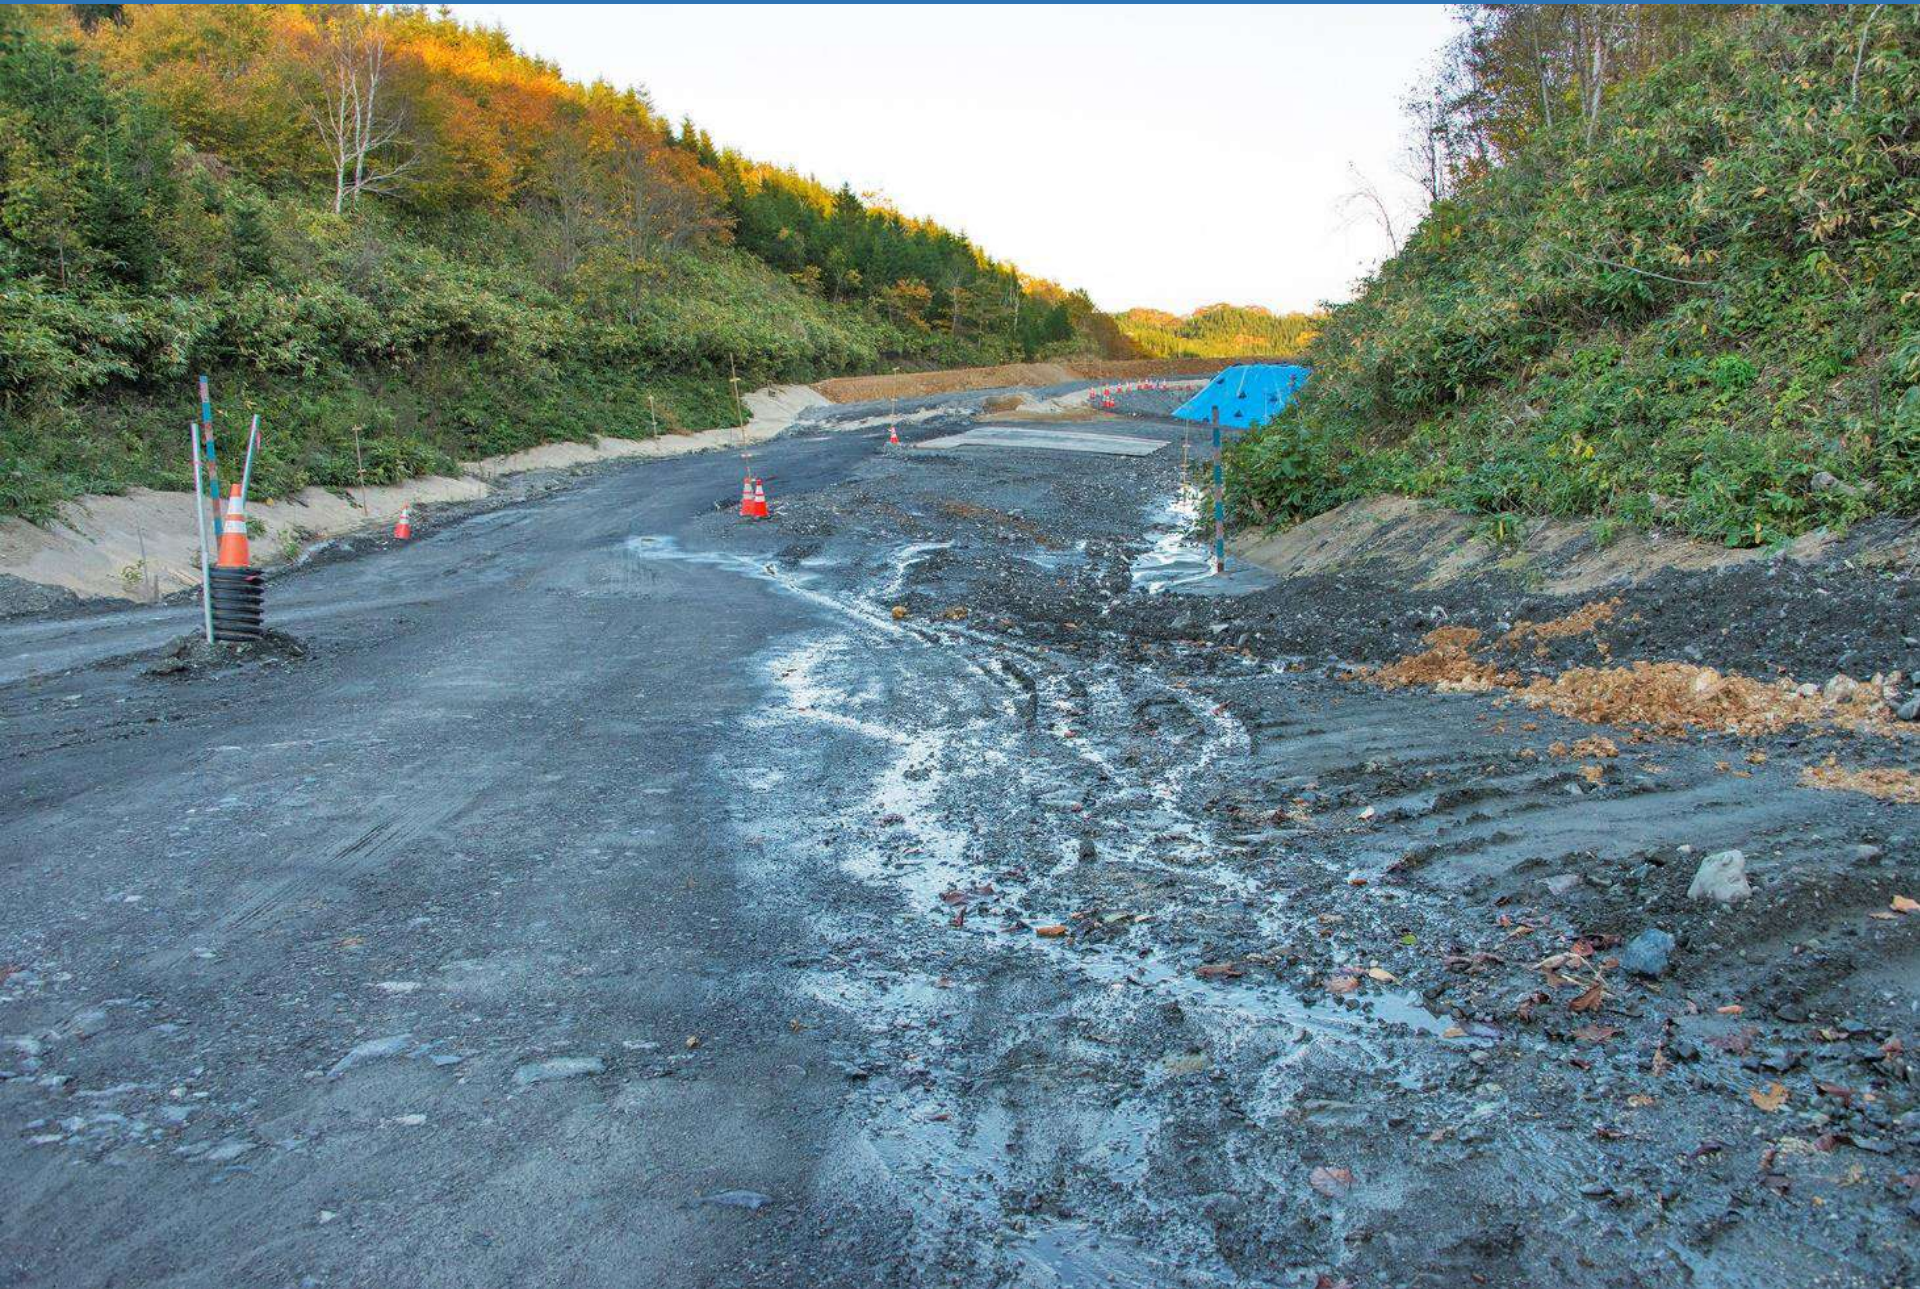
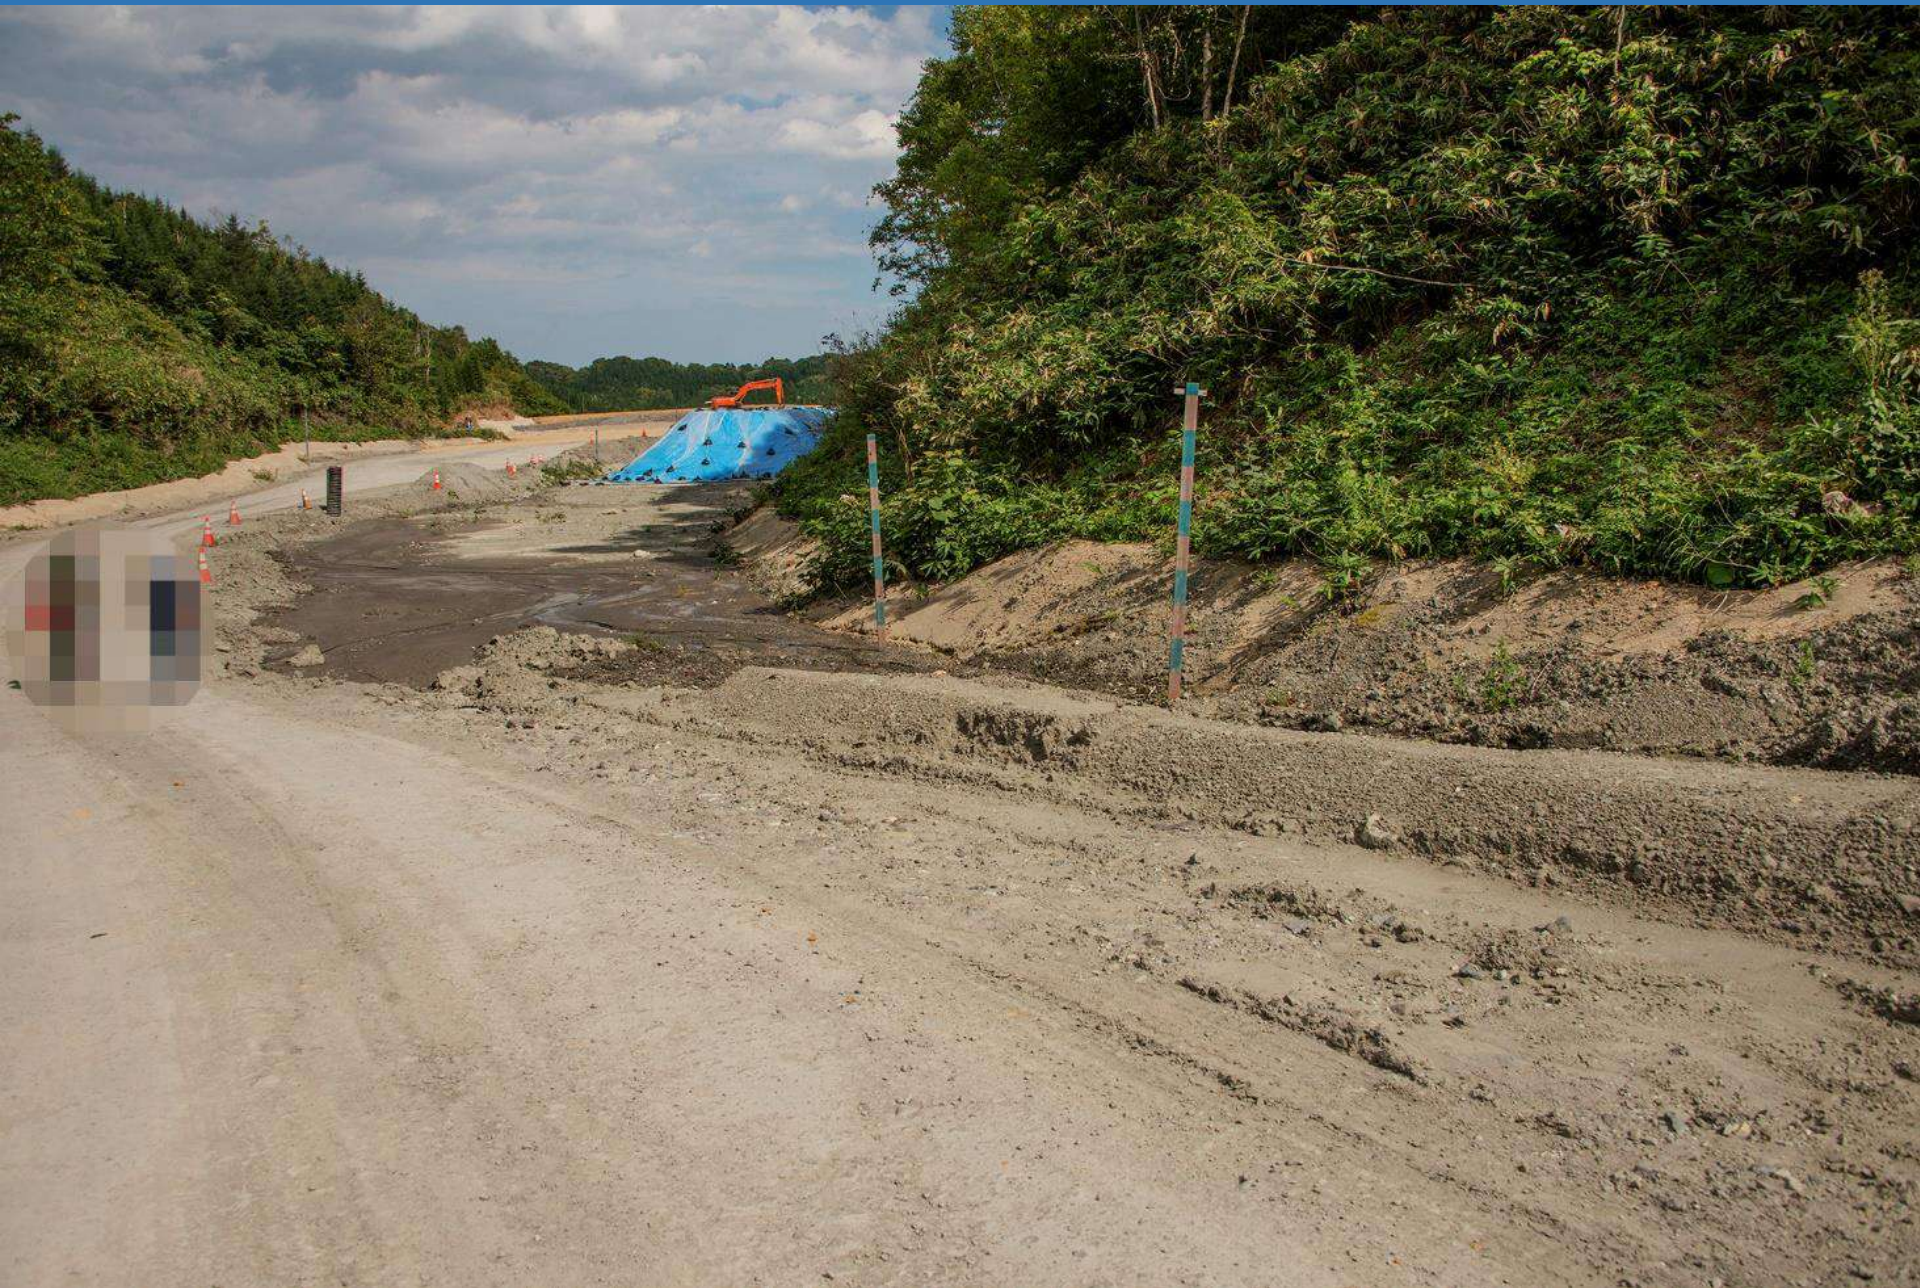
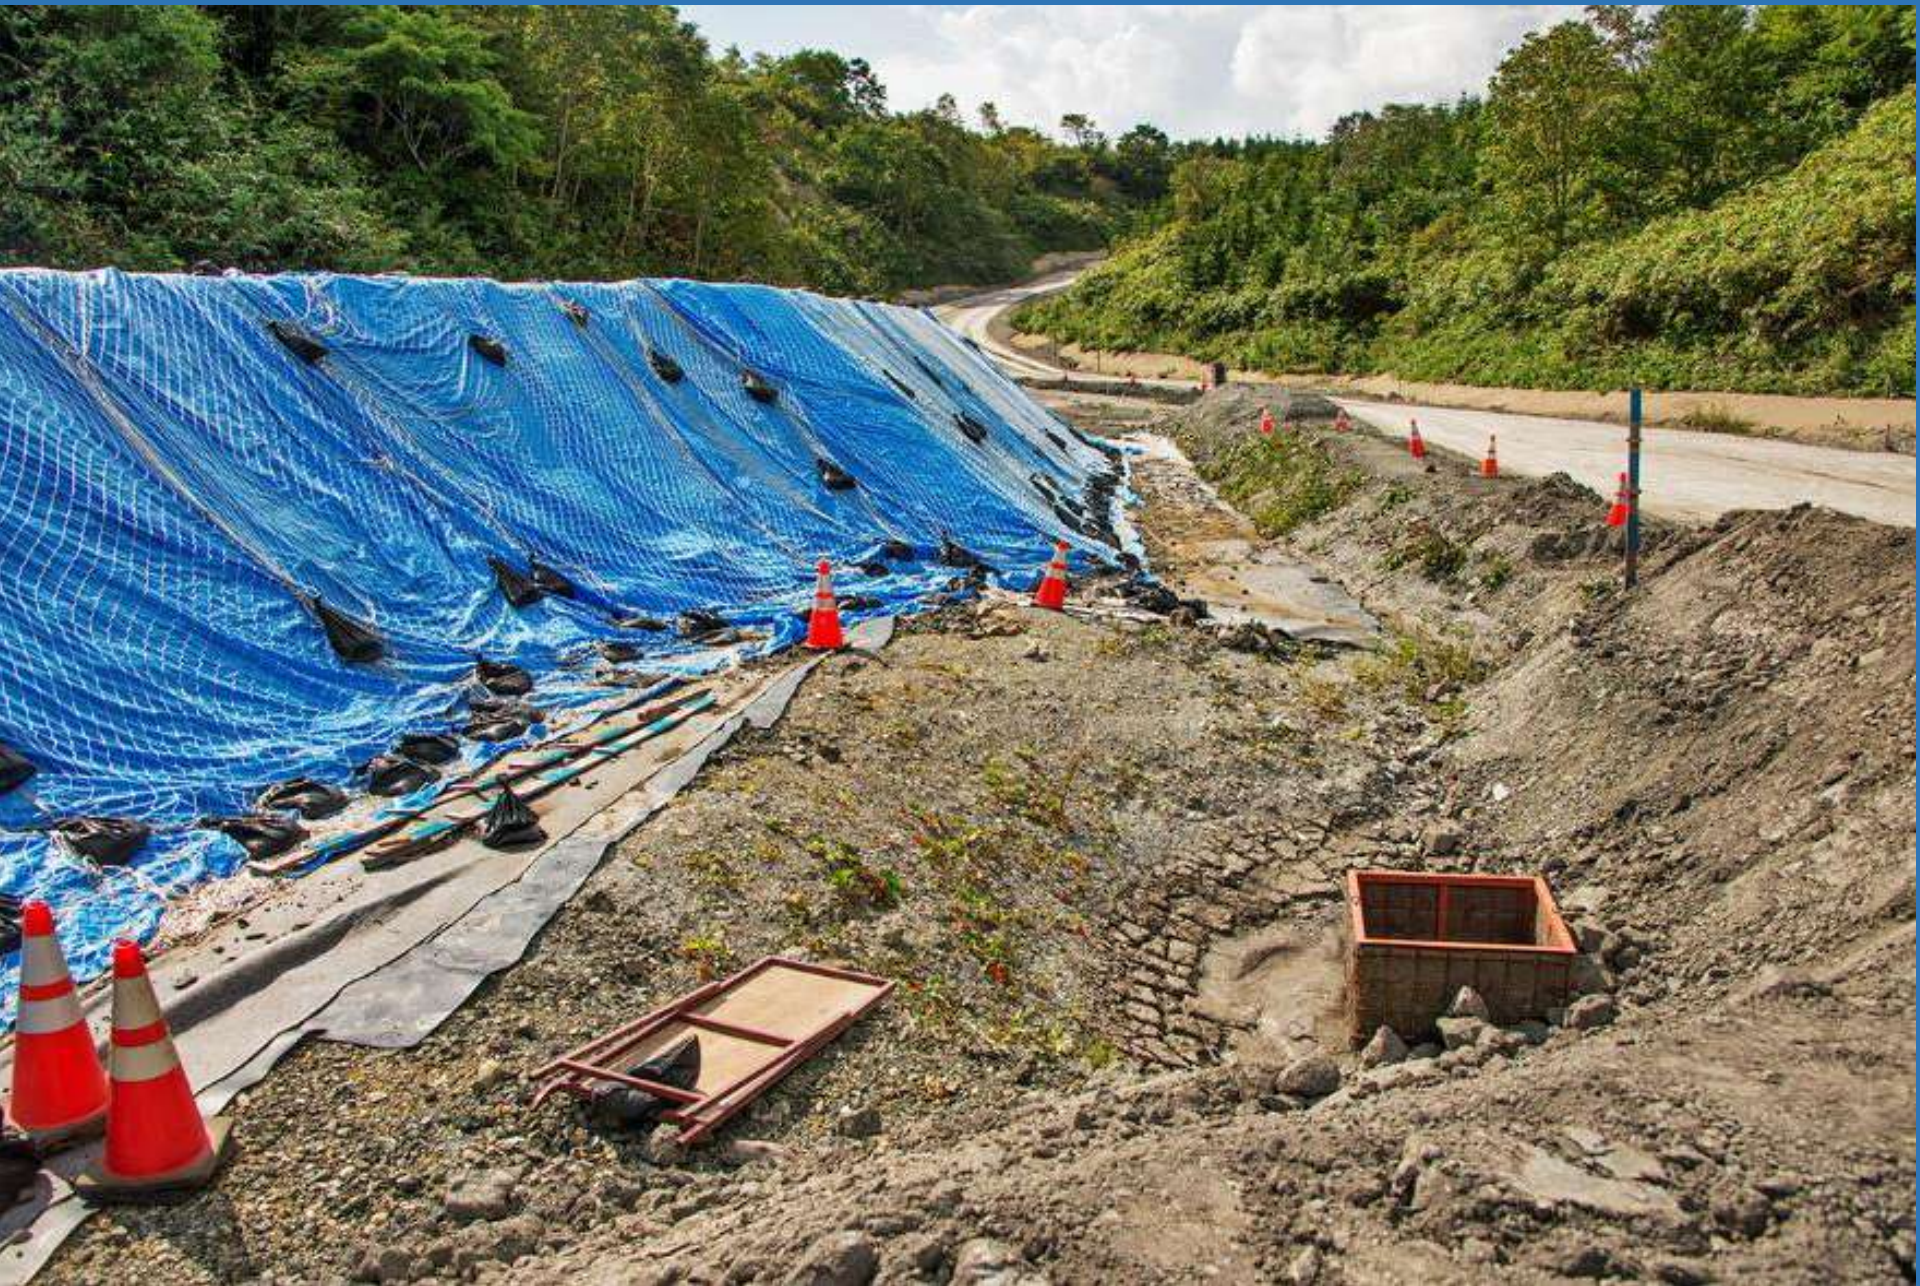
現場を見られたので、機構と八雲町が議会に教えないようにしてい
環境基準130倍超えヒ素含有掘削土が、

掘り出されていたことが
、
明らかになった
